鉄筋コンクリート造建造物の津波被害による塩害影響評価について

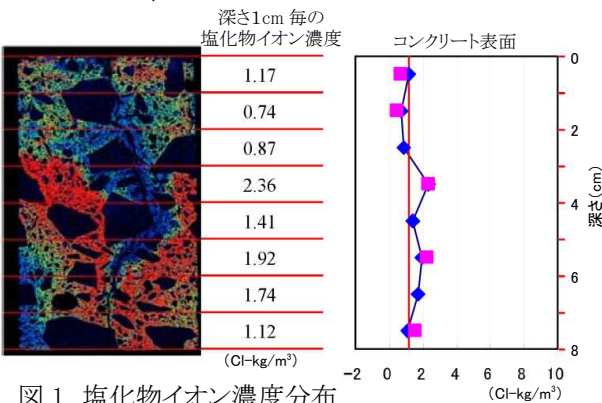
図1 塩化物イオン濃度分布
(海水浸漬大, ひび割れ有)

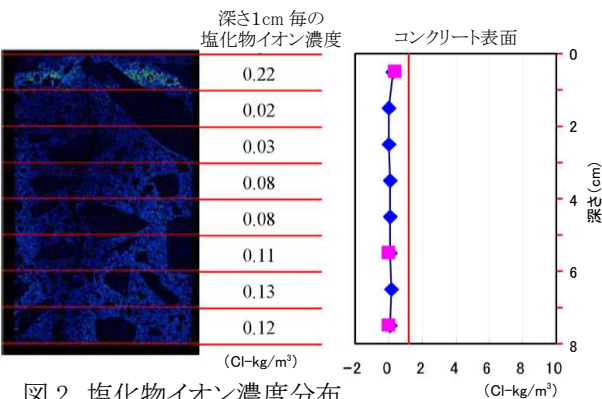
図2 塩化物イオン濃度分布
(海水浸漬なし, ひび割れ有)

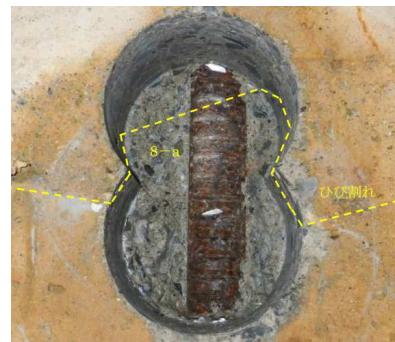
図3 鉄筋の腐食状況

ひび割れ部において鉄筋の腐食状況を確認した結果、浸漬期間が長い部位ほど全体的に腐食度は高いことがわかりました。元々錆びていた可能性があるものの、塩害の影響が高いと考えられます（図 3）。コンクリートの圧縮強度については、平均圧縮強度は 37.0N/mm² であり、設計基準強度 21 以上を確保できていることから、強度的に問題無いことを確認しました。また、将来塩化物イオン濃度拡散予測を行った結果、ひび割れの無い個所は鉄筋位置（かぶり厚 10cm）において、塩化物イオンが鉄筋腐食限界濃度（1.2kg/m³）に達することはないと予測できることがわかりました（図 4）。

腐食度:III 発錆面積:59.7% (最も腐食面積大)
(浸漬 1ヶ月, 1FL-9m, 幅 1.5 mm, ひび鉄筋到達有)

塩害による劣化進行予測から鉄筋腐食が急速に進行する可能性は低いことがわかり、概ね建造物の健全性を確認できました。一部、鉄筋腐食の急速な進行を否定できない個所があることから、今後も継続して調査していくこととしています。
