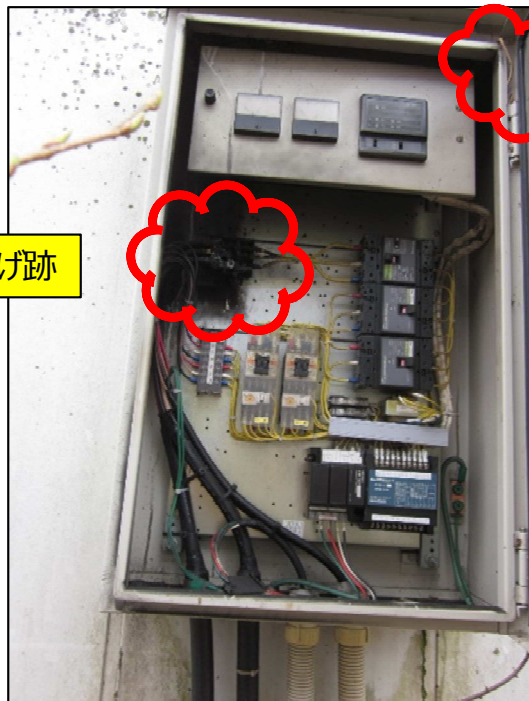
ツルが扉に挟み込まれていた

確認された焦げ跡

扉を開けた状態の当該分電盤

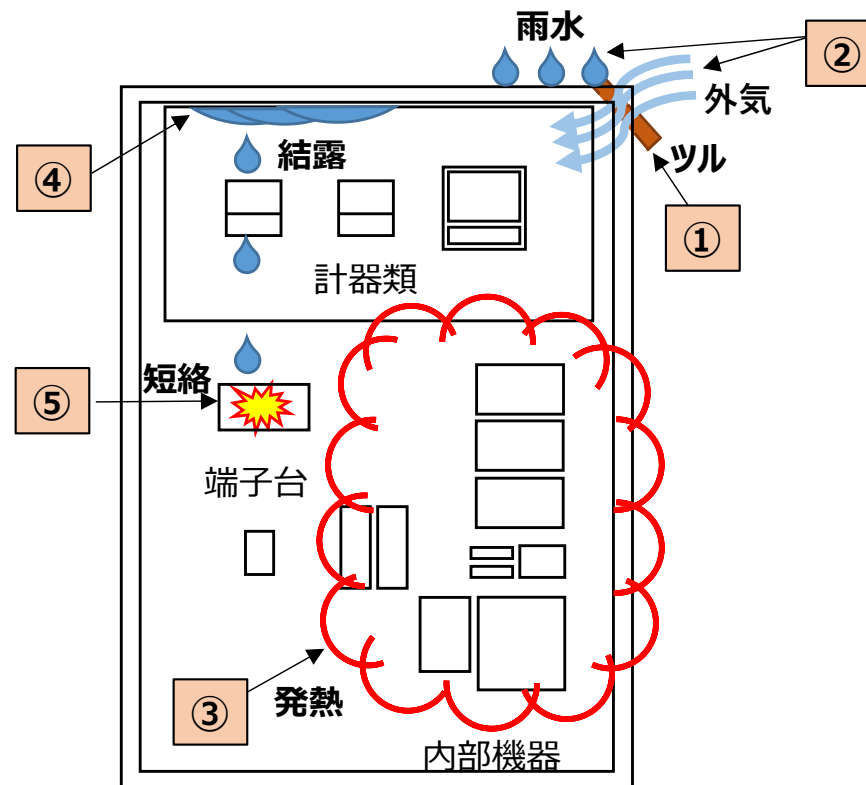
事象発生イメージ

- ① 分電盤の扉を閉めた際にツルを挟み込み
- ② 扉の密閉性が低下し、すき間から雨水および湿分を多く含んだ外気が侵入
- ③ 内部機器の発熱等により分電盤内の空気が温められ、空気中に多量の水分を含んだ状態となる
- ④ 夜間時間帯等の外気温低下により分電盤が外側から冷却され、分電盤内に多量の結露が発生
- ⑤ 分電盤内部(天井)から結露水が端子台に滴下し、端子間（相間）への付着により短絡、火災が発生
