## 女川原子力発電所の状況（2026 年 7 月分）

## 主蒸気管放射線量を測定する検出器(B)の指示値変動について（原因調査結果）

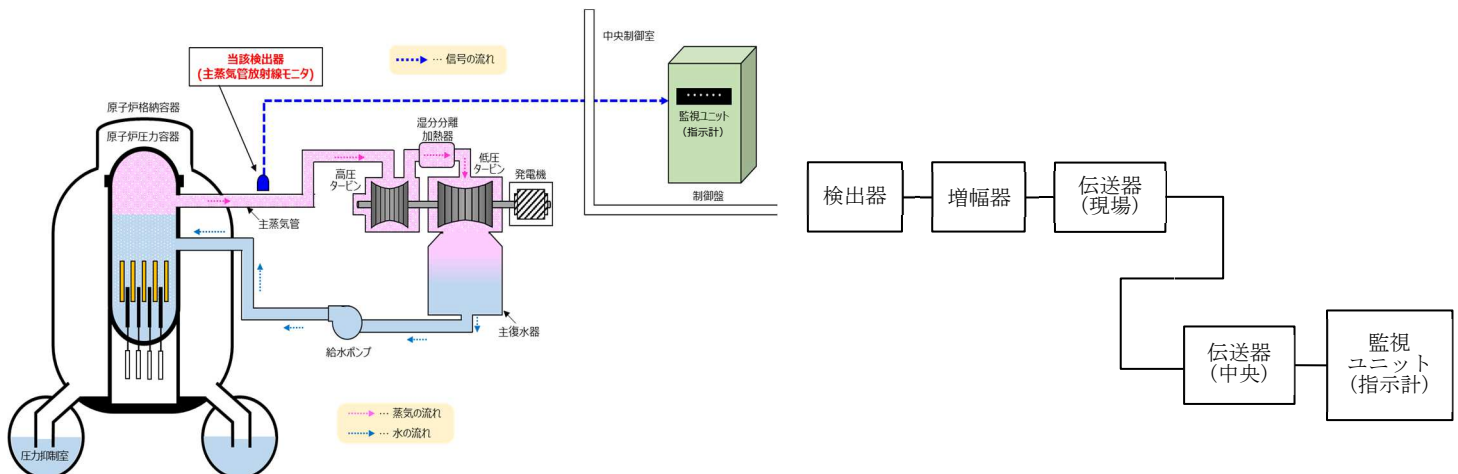
主蒸気管放射線モニタ 概要図

- 2026年5月24日21時6分、2号機の主蒸気管<sup>※1</sup>の放射線量を測定する検出器（以下、「主蒸気管放射線モニタ」）4台のうち検出器(B)（以下、「当該検出器」）で放射線レベルが高いことを示す警報が発生しました。
- 当該検出器の指示値を確認したところ、警報発生時に瞬時に上昇、その後急激に下降し上昇前よりも低い値を示していたことから、同日21時21分、主蒸気管放射線モニタ1台が正しい値を示していない状態にあり、原子炉施設保安規定で定める運転上の制限を満足していない<sup>※2</sup>状態にあると判断しました。（以下、この事象を「事象1」という）
- その後、点検を実施し当該検出器から指示計の設置されている制御盤までの伝送状況および伝送ケーブルの接続状況に異常はなく、正しい値を示していることを確認したことから、2026年5月25日6時2分に運転上の制限を満足する状態に復帰しました。  
(2026年5月25日お知らせ済み)

- その後も、経過を観察していましたが、2026年6月14日より、当該検出器において指示値が急上昇し、すぐに通常の値に戻る事象が繰り返し発生しました。なお、本事象は事象1と異なり、原子炉施設保安規定で定める運転上の制限を満足していません。  
<sup>※3</sup>（以下、この事象を「事象2」という）

- ・ 調査の結果、原因を以下のとおり推定しました。
  - 6 月 5 日に現場から取り外した増幅器および伝送器（現場）について、メーカーの工場において再現性確認を行ったところ、5 月 24 日に確認された事象と同様の挙動が確認されました。
  - この際、増幅器から信号が出ていないことを確認したことから、増幅器内の基板の故障により一時的な伝送不良が生じたものと推定しました。
- ・ なお、調査の結果、基板内の部品が故障する確率は十分に低く、機器の信頼性に影響はないこと、また、同型の増幅器において同様の事象はこれまでに発生していないことを確認しております。そのため、本事象は偶発的なものであり、他の 3 台の主蒸気管放射線モニタ（A、C、D）において発生する可能性は十分に低いと考えております。

- ・ 調査の結果、原因を以下のとおり推定しました。
  - 2025 年 12 月に、主蒸気管放射線モニタの設備更新のため、増幅器や伝送器（現場）などの機器を新規に製作し、第 12 回定期事業者検査において、これらの機器（新型）を取り付けました。
  - 一方、6 月 5 日に取替えた機器は、従来型の増幅器と新型の伝送器（現場）となっており、この組み合わせに信号の伝送に関わるミスマッチがあったことから、断続的な伝送不良が生じ、指示値が変動したものと推定しました。
- ・ このため、6 月 26 日にミスマッチが生じないよう増幅器と伝送器（現場）を従来型に取替を行いました。その後、指示値は通常値で安定しております。なお、他の 3 台の主蒸気管放射線モニタ（A、C、D）の増幅器と伝送器（現場）は、いずれも新型であり、伝送不良が生じていないことを確認しております。

- 今後の運転に万全を期す観点から、予防保全として、2026年6月5日に、当該増幅器および伝送器（現場）の取替を実施しました。  
(2026年6月10日お知らせ済み)
