震源地近傍の火力発電所の状況

## <原町火力発電所の被害状況>

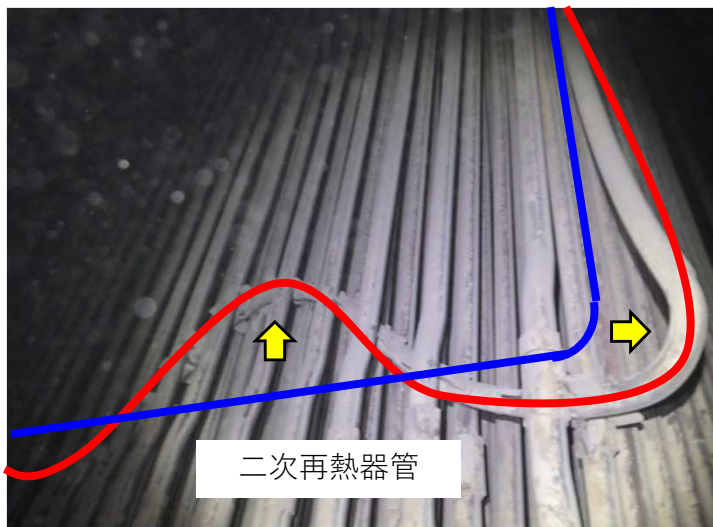
### 【原町火力1号】

- 原町1号：ボイラー内部の配管に変形の被害が発生。現在、ボイラー内部の配管、配管支持装置等の補修作業を実施中。
- 原町2号：ボイラー内部の配管に一部の損傷・変形の被害が発生（副側壁管など）。現在、損傷・変形箇所の補修作業を実施中。
- 原町1号、2号共通：揚炭機脚部の変形・脱輪、レールの損傷や一部変形が発生しており、1・2号機の復旧に合わせ、順次復旧を目指していく。

二次再熱器クーリングスパーサー管※変形状況

※再熱器管の間隔を整列させるための管

※青線が正常位置であり、地震の影響で変形（赤線）

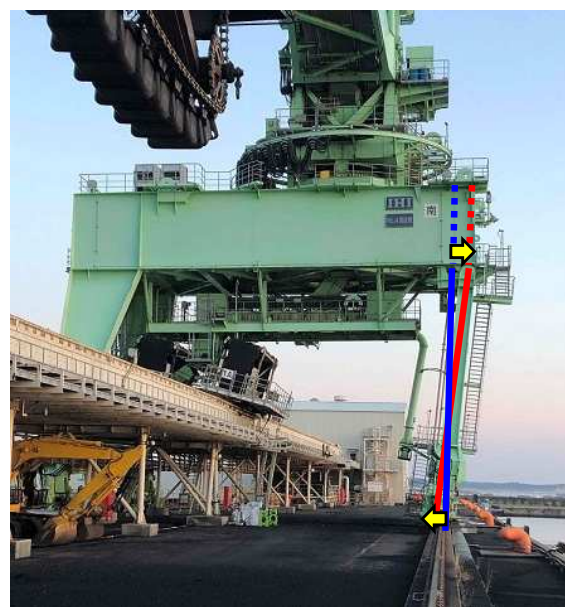
揚炭機脚部損傷状況

※青線が正常位置であり、地震の影響で変形（赤線）

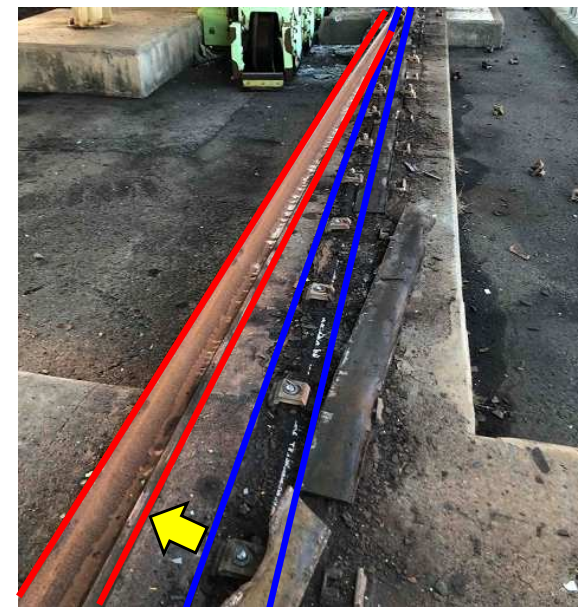
揚炭機脱輪・レール損傷状況

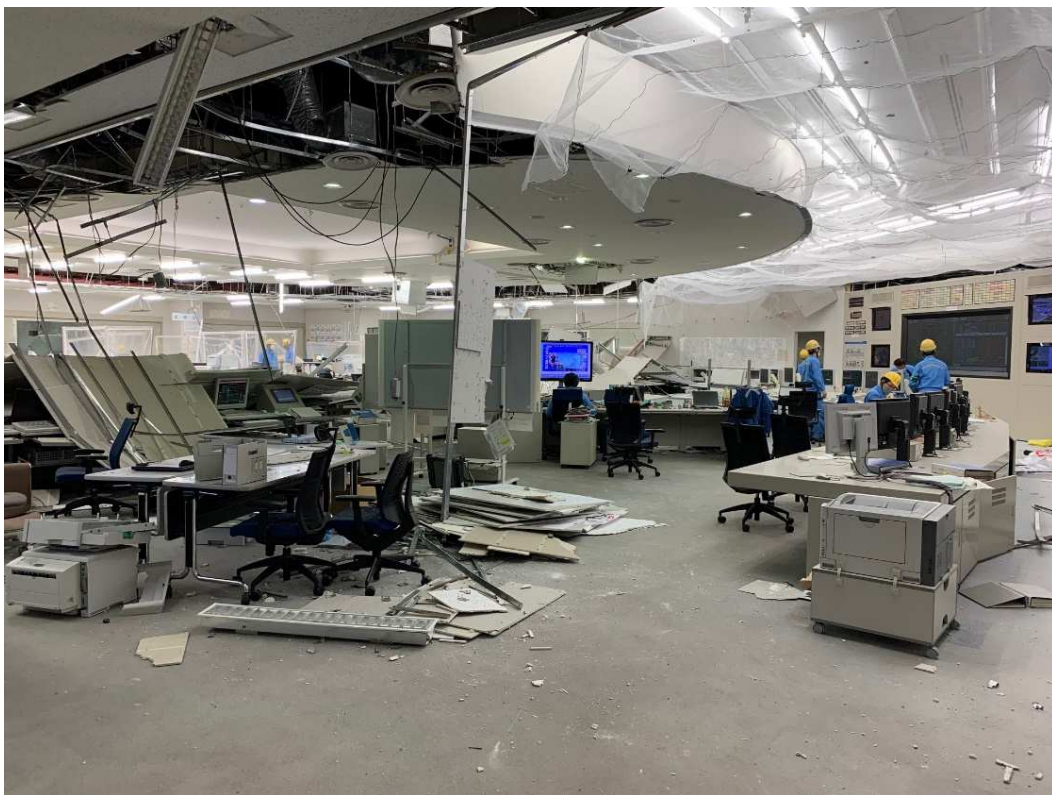
中央制御室

- 発電所の運転・監視機能に問題はないものの、中央制御室において、天井の脱落、壁の一部損傷、照明器具等の脱落が発生し、補修作業を実施。（復旧済）
- また、事務本館5階の執務室において、天井の脱落、照明器具等の脱落が発生し、現在、補修作業を実施中。

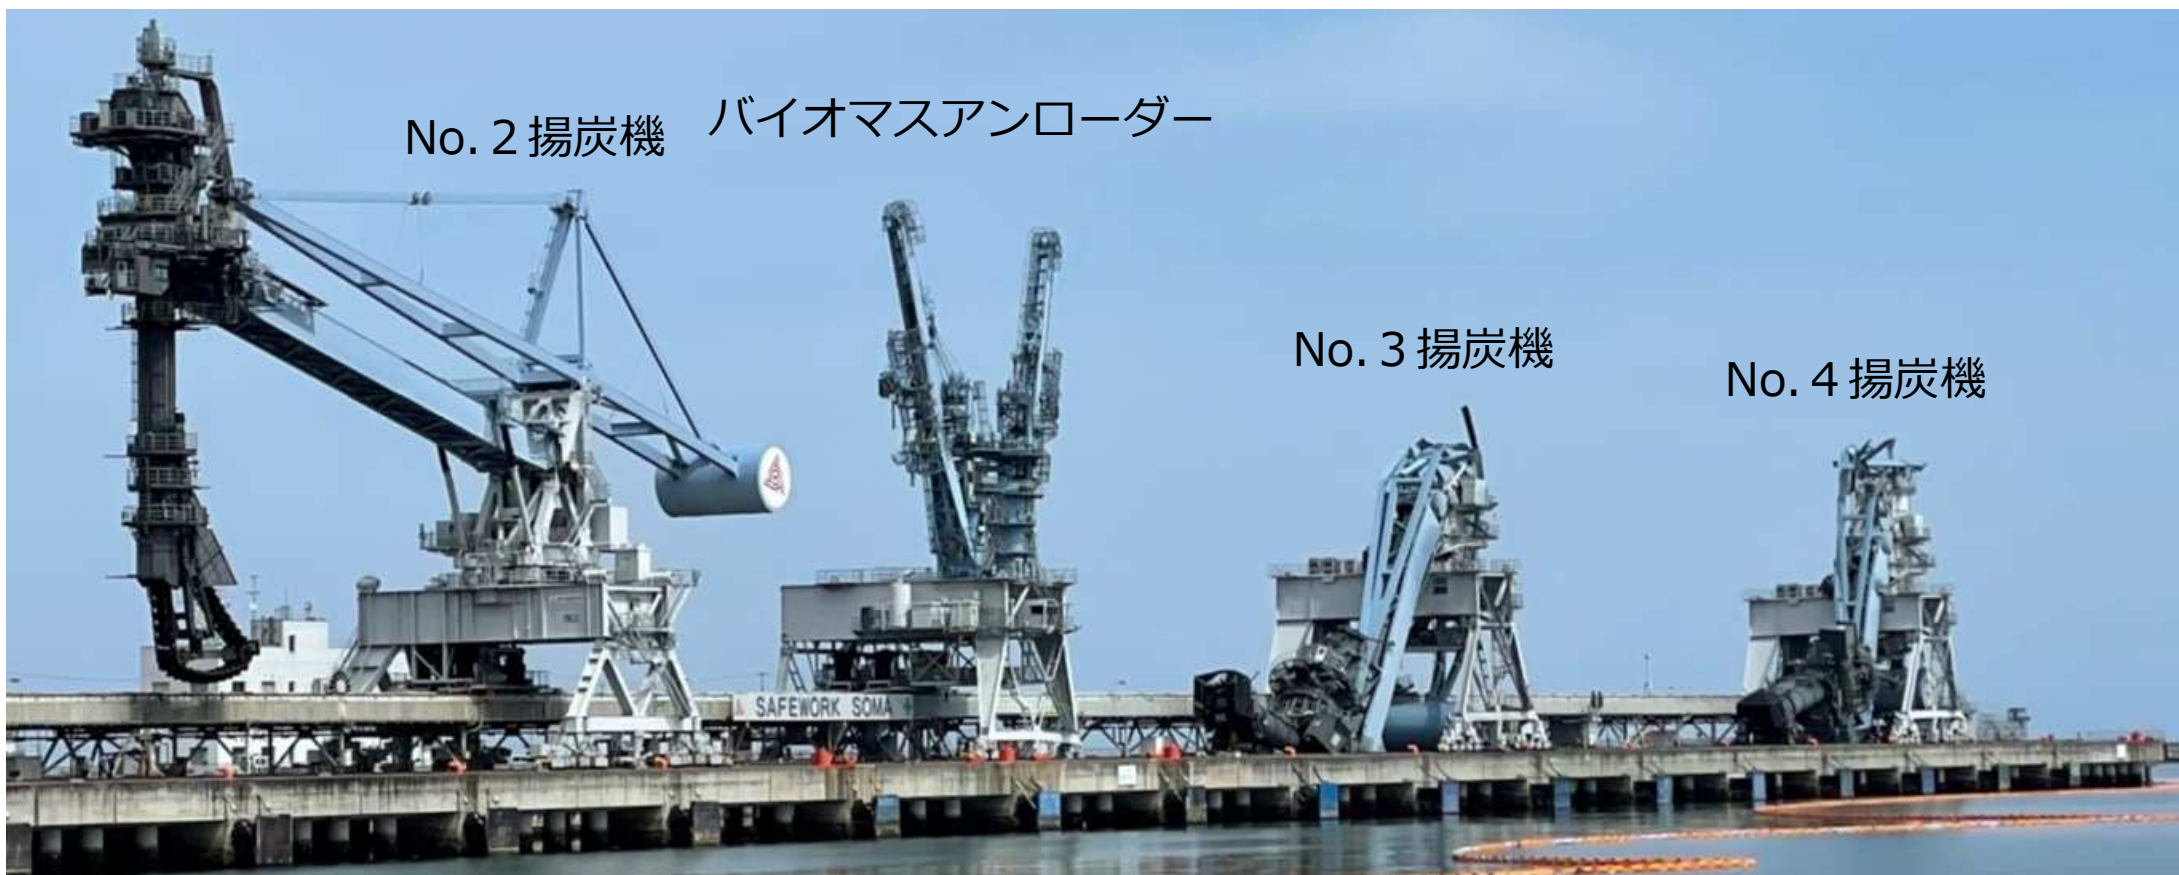
- 当社が受電している相馬共同火力発電(株)新地発電所では、揚炭機（2基）やスタッカー・リクレーマー※（1基）の損壊のほか、ボイラーや電気設備にも被害が発生。  
※陸揚げした石炭を貯炭場へ積んだり、貯炭場から払い出しを行うための設備。
- 被害状況の詳細調査を進めており、現時点で復旧時期は未定。

揚炭機は4基のうち、No.3、No.4揚炭機が損壊

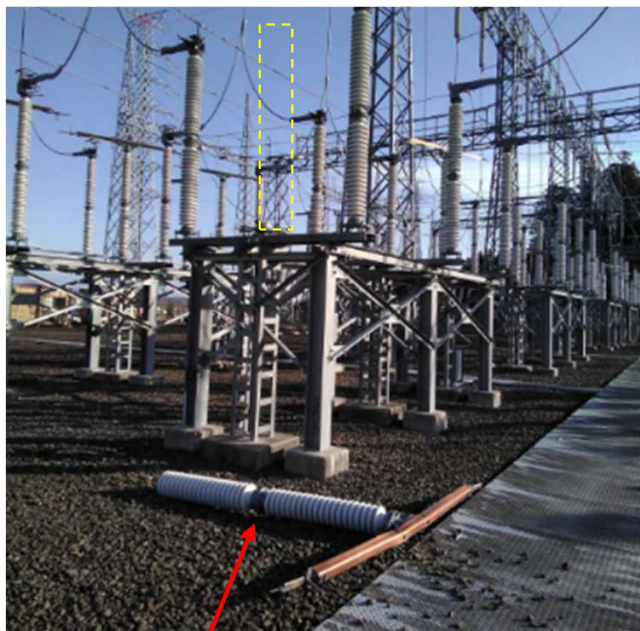
154kV 断路器 ブッシング折損

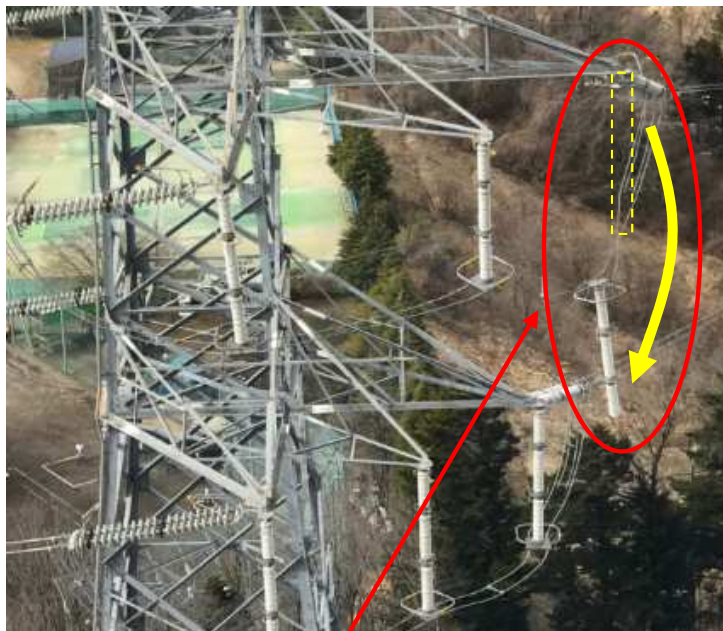
275kV 支持がいし破損

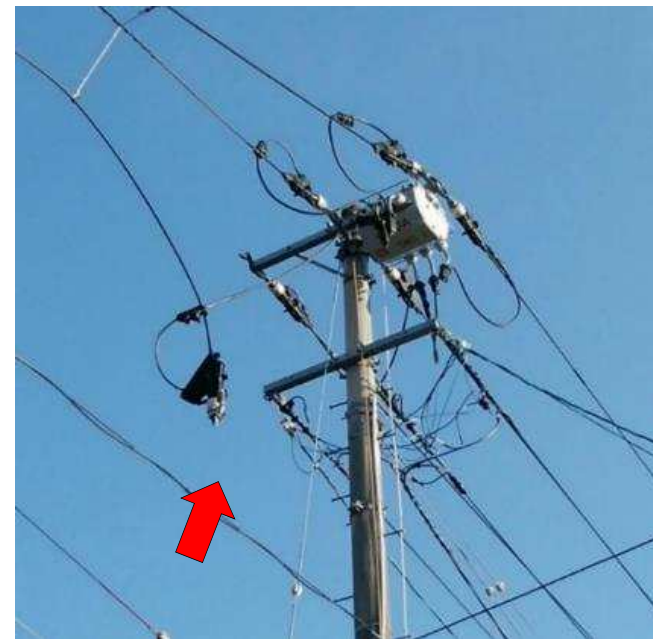
がいし折損
