図１ エルボ内外面の外観

図２ エルボ背側内面の減肉状況

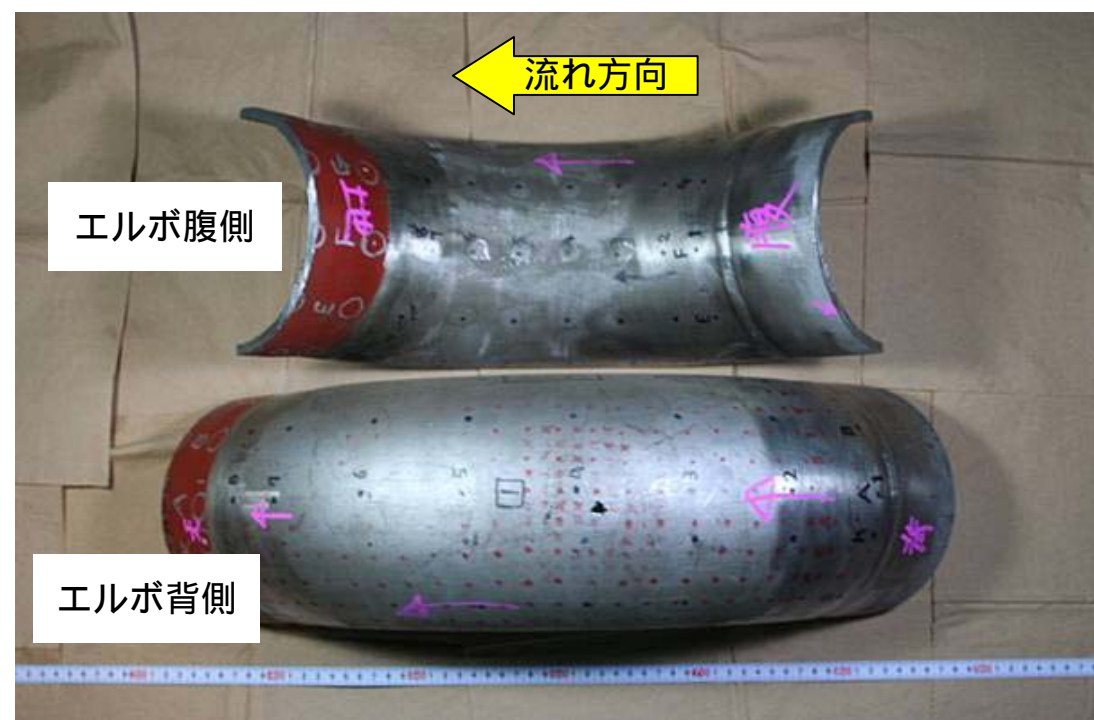
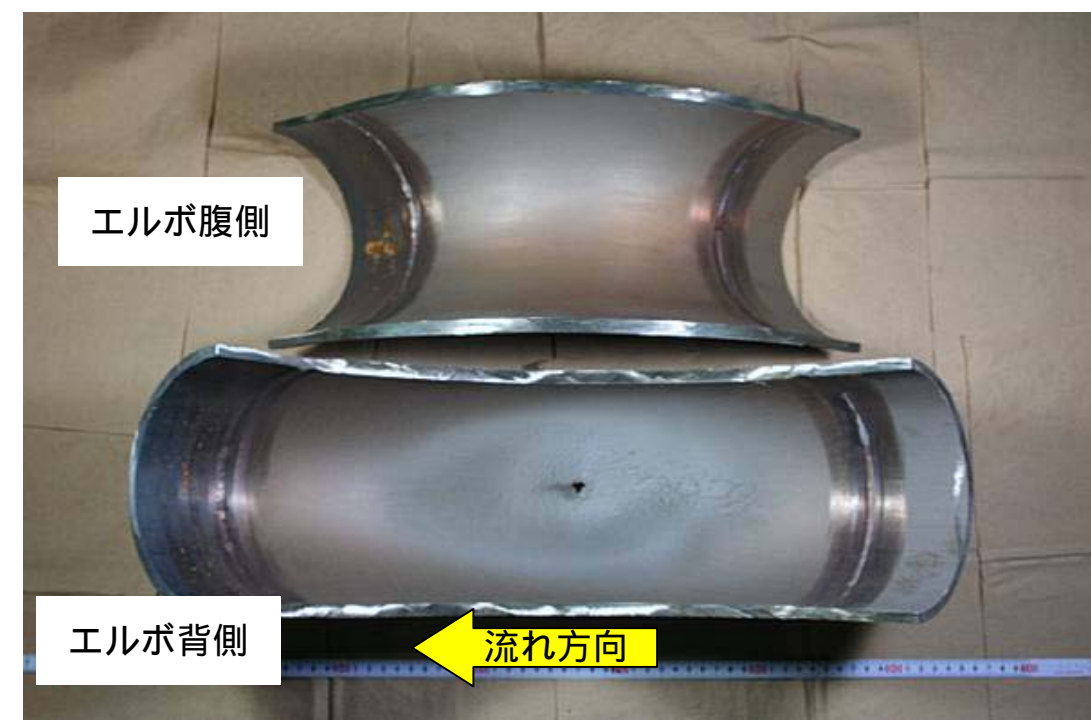
（外面側）

（内面側）

- ・エルボ背側には、貫通孔が確認された。
- ・エルボ背側内面は、広い範囲（図 - 1 の内面側の写真上で白く見える範囲）に梨地状の肌荒れが認められた。
- ・特に、上流側ベント配管中央延長上の肌荒れが顕著で、貫通孔も当該部に発生していた。
- ・エルボ腹側内面は、肌荒れ等は認められなかった。

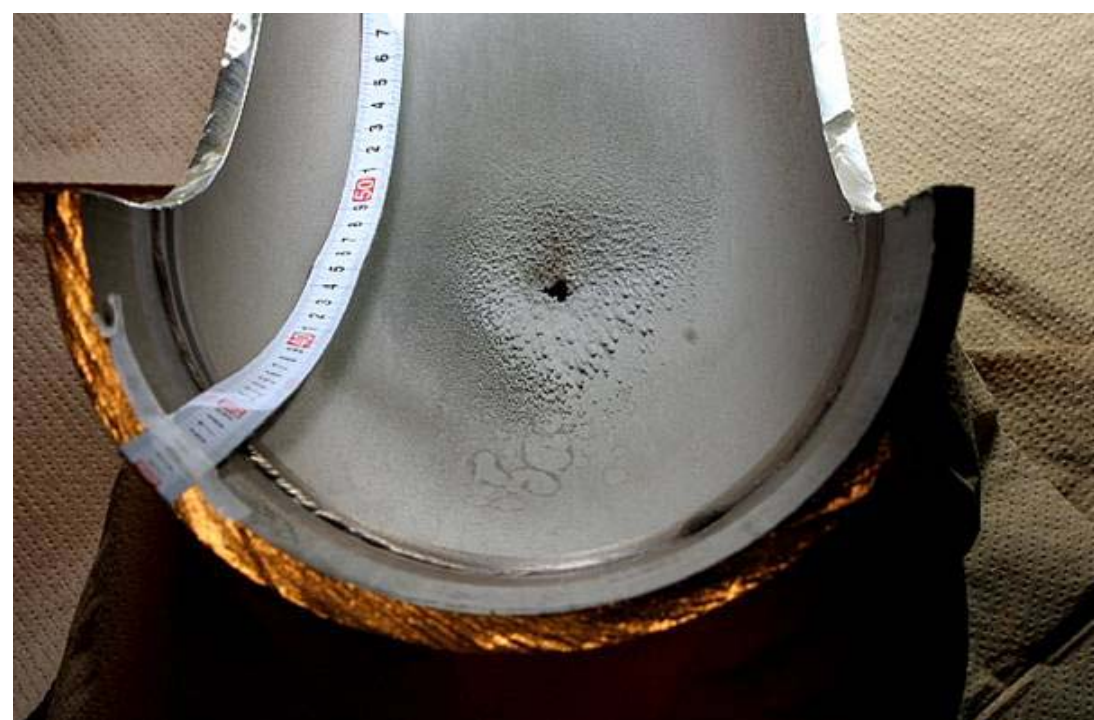
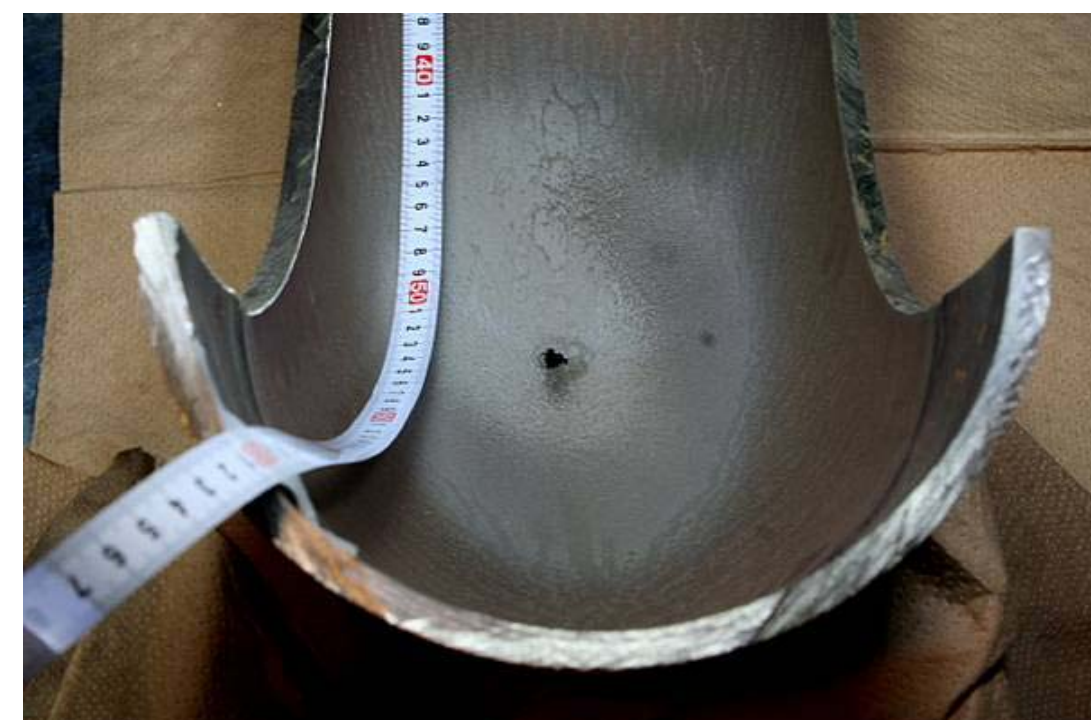
（上流側より見る）

（下流側より見る）

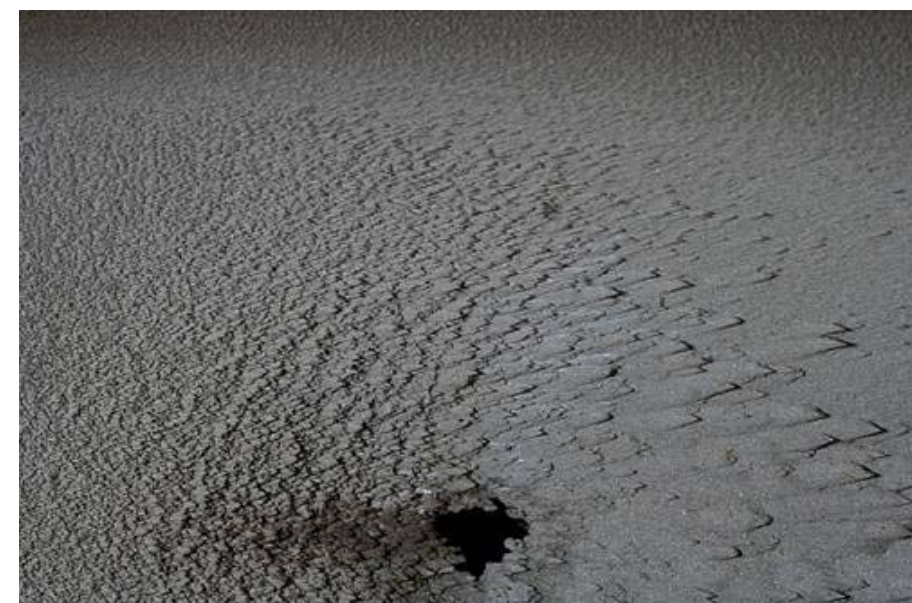
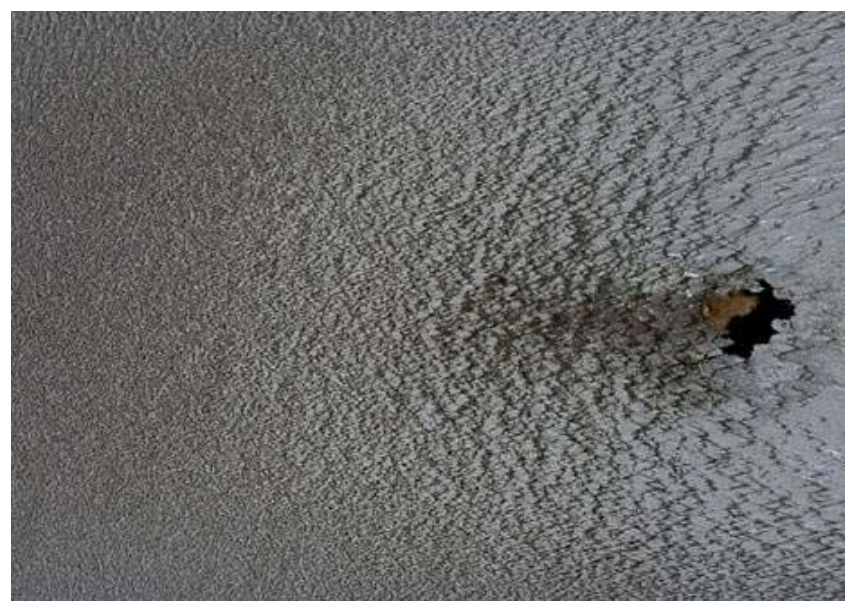
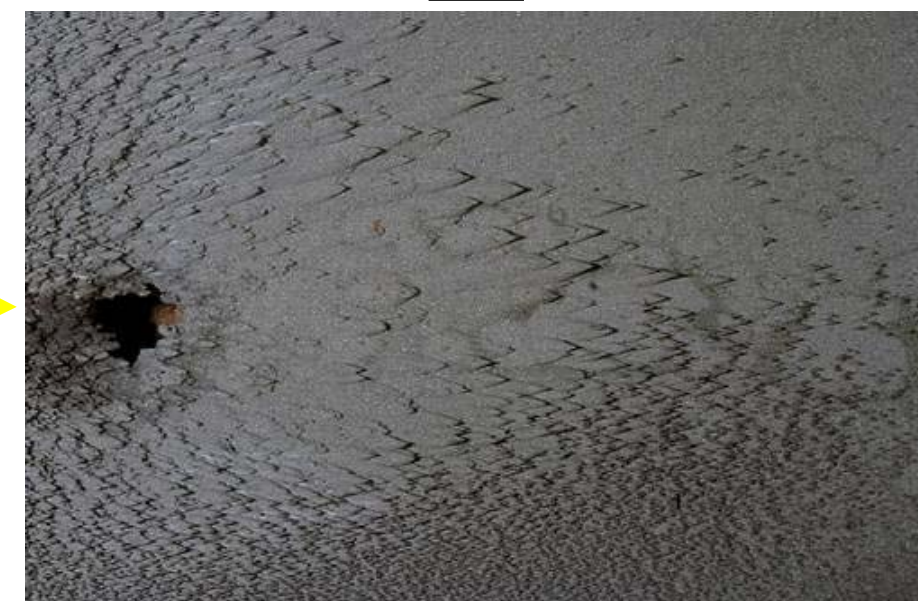
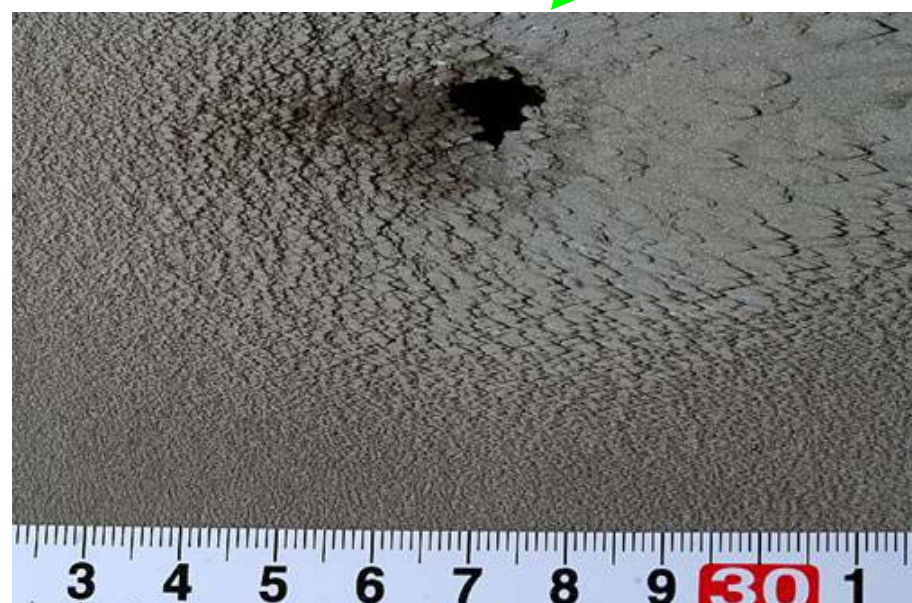
・貫通孔周辺には、エロージョン損傷によると考えられる上流側に突き出したノコギリ歯状の凹凸が認められた。
