火災発生 の 推定原因 (メカニズム)

1. 火災の概要

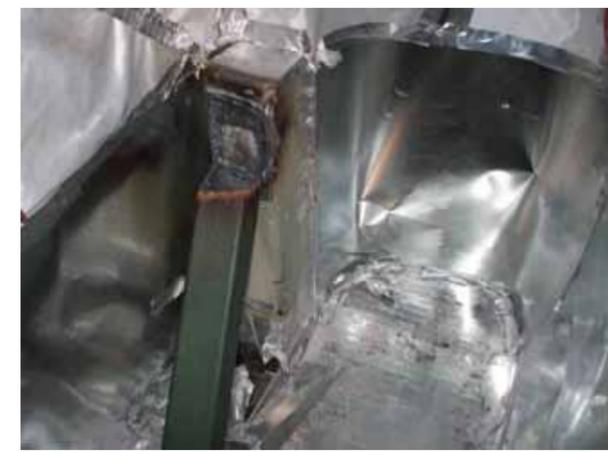
溶断作業箇所の現場写真

- (1) 作業班長は溶融金属の滴下を防止するため溶融金属受けが必要と判断し、隣接エリアにて使用していた溶融金属受けを使用し、サポート支柱にアルミテープにより固定した。
- (2) この溶融金属受けをサポート支柱とブリキ板の間に差し込んだ際に、サポート支柱奥側床面の火気養生に隙間ができたが、作業班長はこれに気付かず、この状態で溶断作業を再開した。
- (3) 溶断作業に伴い発生した溶融金属の一部が溶融金属受けから漏れ、サポート支柱奥側床面の火気養生の隙間から、下階の養生エリアに滴下した。
- (4) 滴下した溶融金属が重ね合わせていた不燃シートのつなぎ合わせに使用していたアルミテープの接着面に滴下し着火した。
- (5) その後、アルミテープと近傍にあった番線の被覆が燃えたが、他の設備等への延焼はなかった。

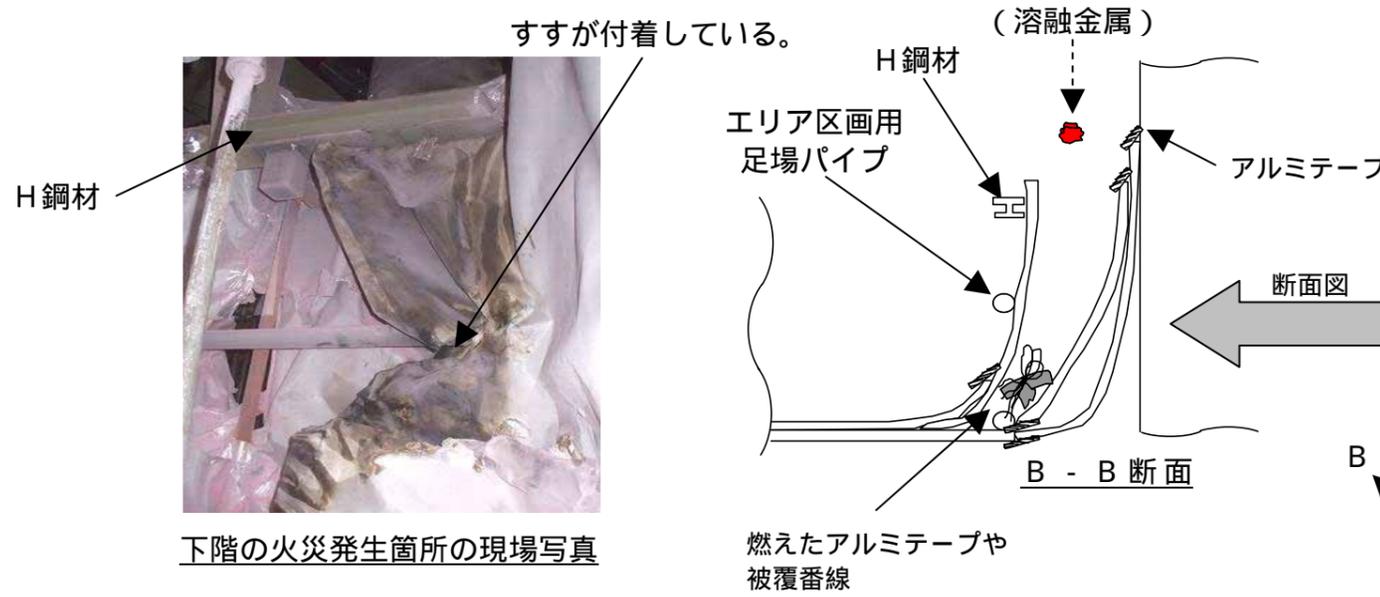
下階の火災発生箇所の現場写真

原子炉格納容器内の耐震裕度向上工事において誤って取り付けしたサポート斜め材の撤去のための溶断作業箇所(以下、「当該エリア」という。)にて、その作業で発生した溶断時の溶融金属が下階に滴下し、火気養生用のアルミテープに着火し、火災が発生した。火災確認後直ちに消火するとともに、17時58分に消防署へ119番通報を行い、同時に、自衛消防隊本部を設置した。
