## 女川原子力発電所3号機 第4回定期検査の状況

(平成19年9月分)

## 女川原子力発電所 3号機 主要機器点検情報（平成19年9月）

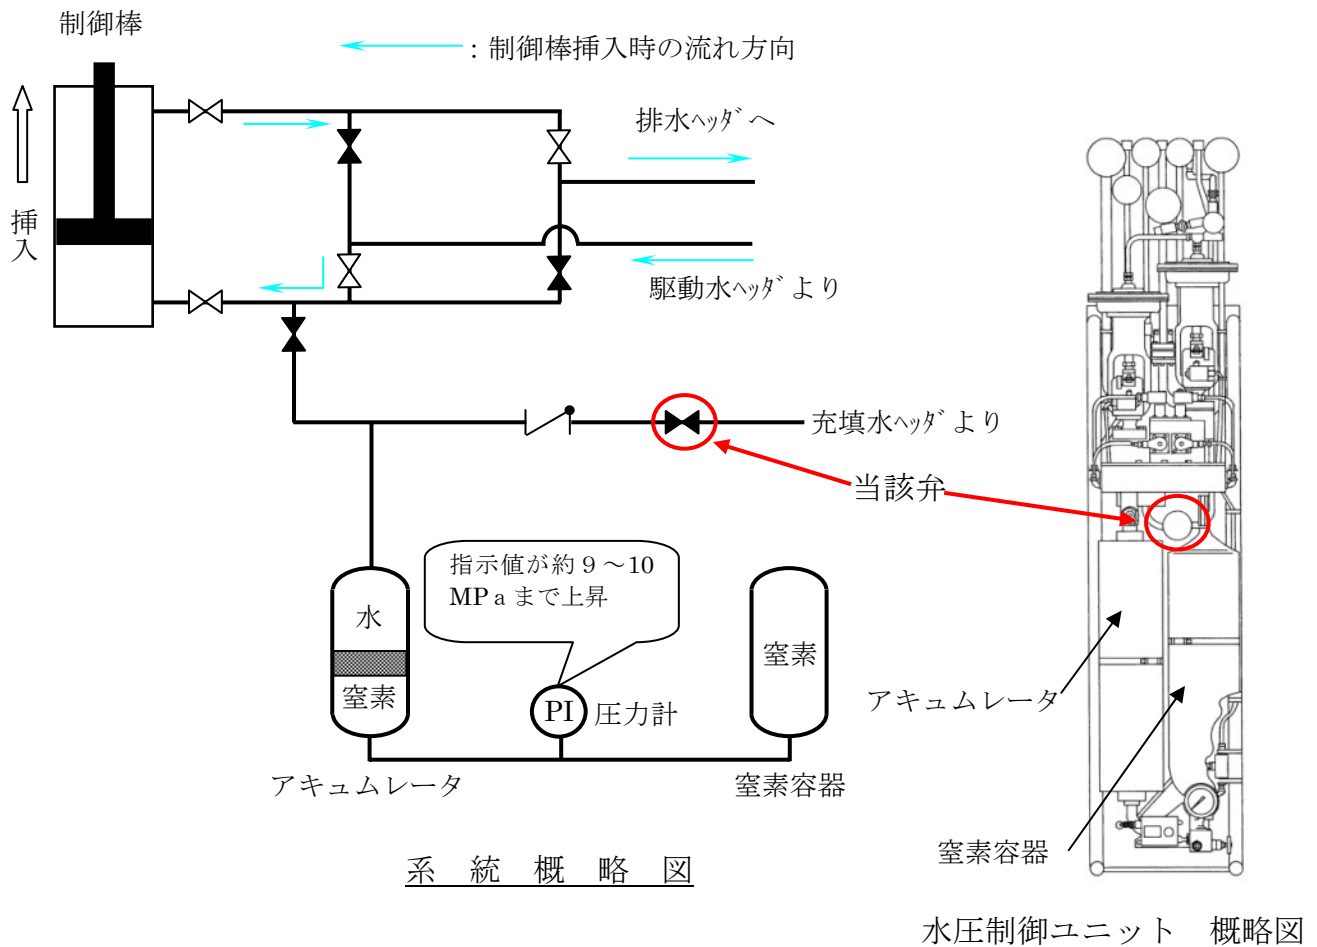
No. 2

号機	3号機	定期検査	第4回定期検査
件名	制御棒駆動水圧系水圧制御ユニット内の弁から下流側へのしみ出しについて		
月日	平成19年9月25日(火)	発生	発見 確認
場所	原子炉建屋	設備	制御棒駆動水圧系
		設備区分	安全上重要なシステム
設備概要	制御棒駆動水圧系は、制御棒の挿入、引抜操作に必要な駆動水の水圧、流量を調整し供給するシステムです。		
所見	<ul style="list-style-type: none"> <li>137ユニットある制御棒駆動水圧系水圧制御ユニットのうち、6ユニットが隔離状態において、アキュムレータ圧力が通常約8MPaのところ、約9~10MPaに上昇していることを発見しました(9月25日)。</li> <li>アキュムレータ圧力が上昇する原因としては、制御棒駆動水圧系水圧制御ユニット内の充填水配管止弁(以下、「当該弁」という。)シート部から充填水がしみ出し、アキュムレータに供給されているためと推定しています。</li> <li>当該弁(6台)については、今定期検査中に分解点検を実施します。</li> </ul>

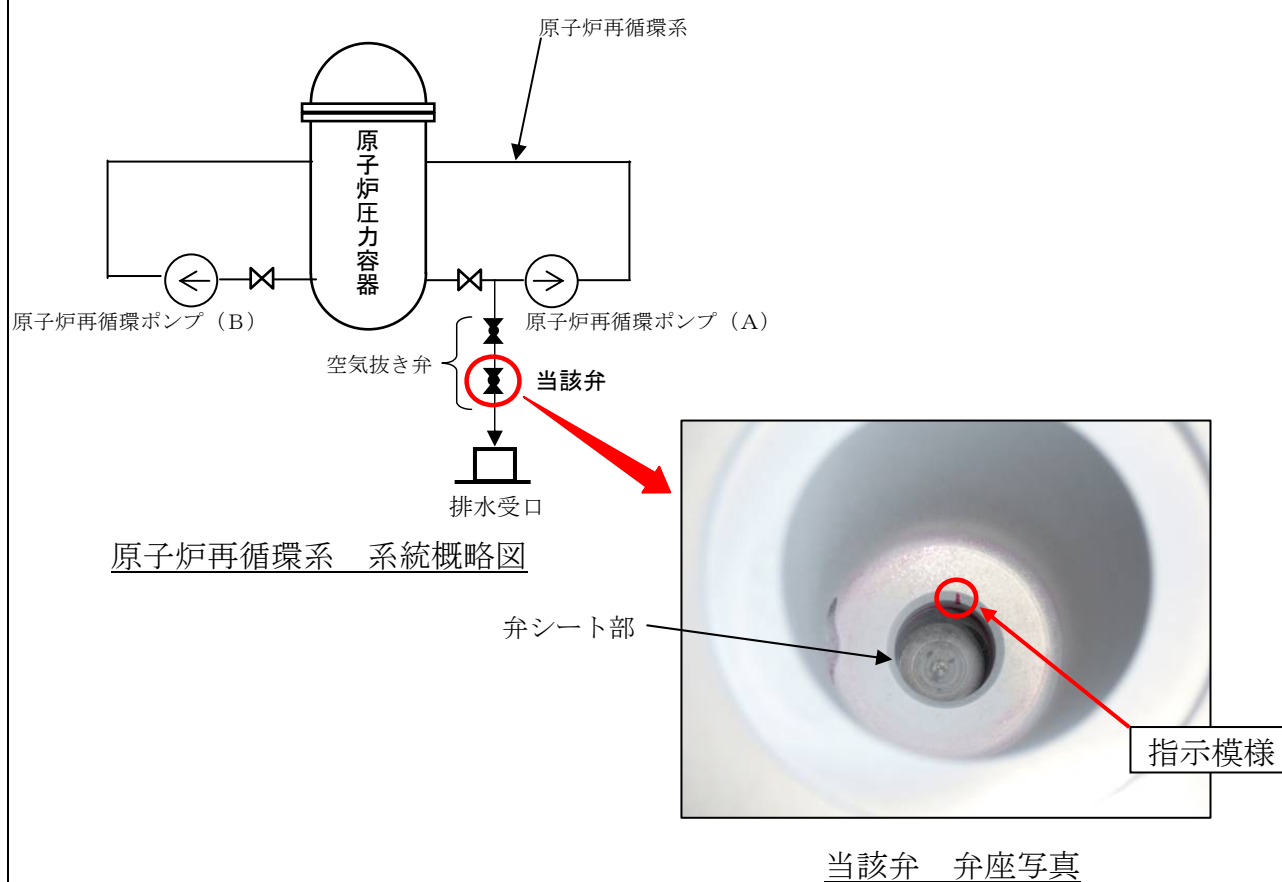
No. 7 (改)

号機	3号機	定期検査	第4回定期検査
件名	原子炉再循環系弁の弁シート部の傷について		
月日	平成19年7月9日(月)	発生	発見 確認
場所	原子炉建屋	設備	原子炉再循環系
		設備区分	安全上重要な系統
設備概要	原子炉再循環系は、原子炉内の冷却水をポンプで循環させ、原子炉の出力を増減させる系統。		
所見	<ul style="list-style-type: none"> <li>原子炉再循環ポンプ(A)吸込弁第二ベント弁(以下、「当該弁」という。)の分解点検において浸透探傷検査*を実施したところ、当該弁の弁シート部に指示模様(傷)を発見しました(7月9日)。</li> <li>原因は、ごみ噛みによるものと推定しています。</li> <li>当該弁を新品に取替えました(9月18日)。</li> </ul> <p>※ 浸透探傷検査とは、非破壊検査の一種で、探傷剤を使用してひびを見つける検査。</p>

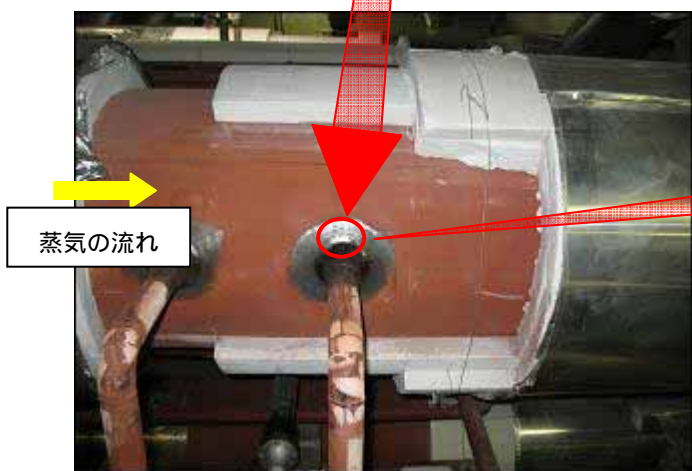
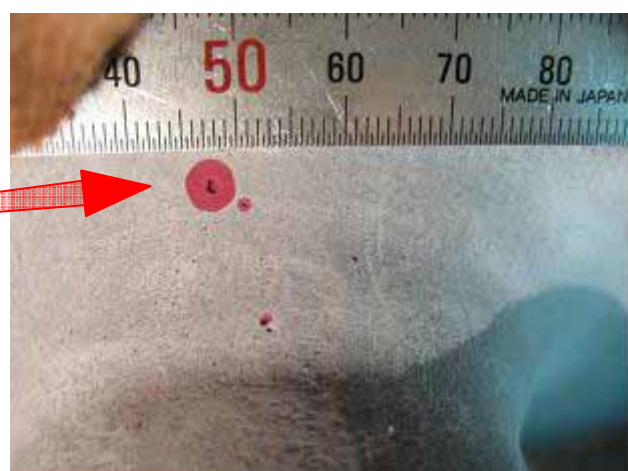
号機	3号機	定期検査	第4回定期検査
件名	主蒸気系小口径配管溶接部の指示模様について		
月日	平成19年8月6日(月)	発生	発見 確認
場所	タービン建屋	設備	主蒸気系
		設備区分	安全上重要な系統
設備概要	主蒸気系は、原子炉で発生した蒸気をタービンに導くための設備です。		
所見	<ul style="list-style-type: none"> <li>・ 主要配管外観点検において、小口径配管溶接部の浸透探傷検査を行ったところ、判定基準を超える円形状指示模様（以下、「指示模様」という。）を発見しました（8月6日）。</li> <li>・ 指示模様が認められた溶接部について、切削、除去および溶接補修を実施しました（9月27日）。</li> </ul> <p>浸透探傷検査とは非破壊検査の一種で、探傷剤を使用してひびを見つける検査。</p>

円形状指示模様 状況写真
