女川原子力発電所2号機 第9回定期検査の状況

(平成19年11月分)

定期検査・主要機器点検情報

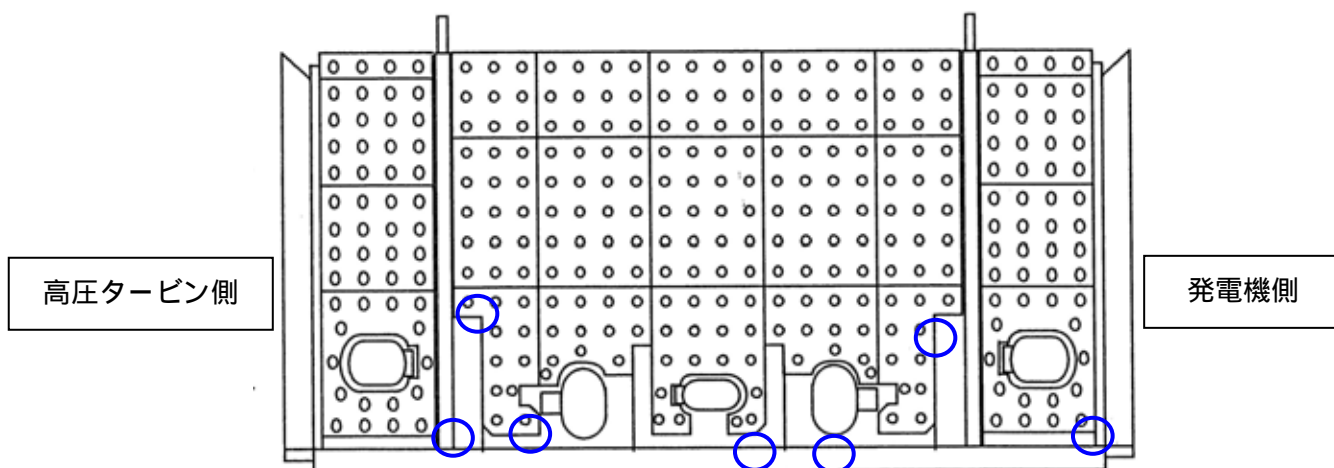
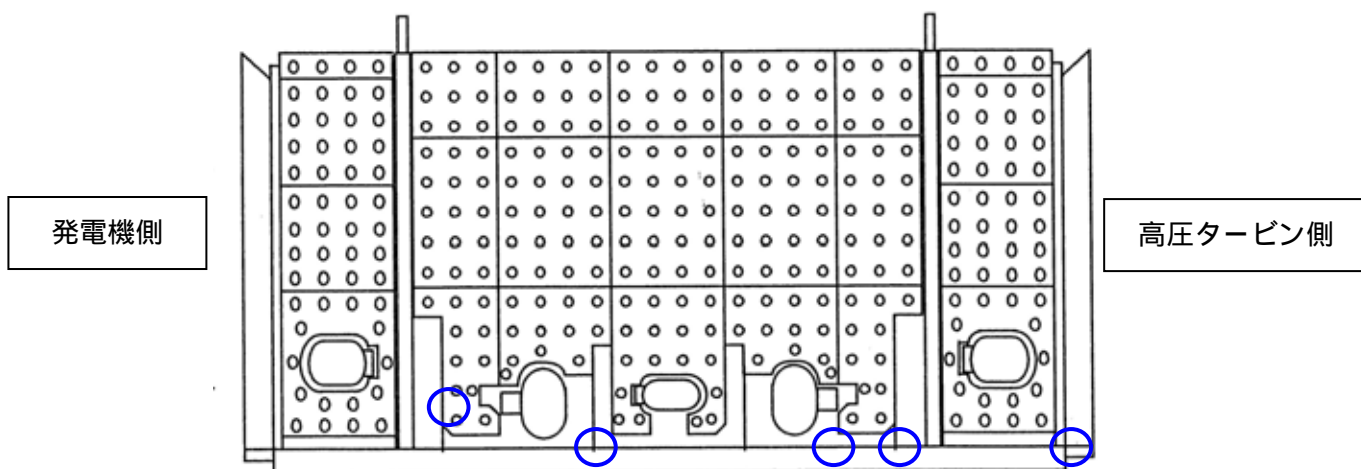
低圧タービン (B) 内部車室上半部外側

号機	2号機	定期検査	第9回定期検査																																		
件名	低圧タービン車室部におけるひびについて																																				
月日	平成19年11月1日(木)	発生	発見	確認																																	
場所	タービン建屋	設備	蒸気タービン	設備区分	それ以外の系統																																
設備概要	<p>蒸気タービン設備は、高圧タービン1台と低圧タービン2台で構成されており、原子炉で発生した蒸気でタービンを回して発電機を回転させる設備です。</p> <p>車室とは、タービン翼等を覆っている構造物であり、内部車室と外部車室の二重構造となっています。</p>																																				
所見	<p>・ 蒸気タービン開放検査において、低圧タービン(B)の溶接部等について浸透探傷検査を実施したところ、下表のとおり線状・円形のひび等を発見しました(11月1日~14日)。</p>

○ : ひび等を確認した部位

<p>・ ひび等が認められた溶接部等については、必要に応じてひび等の除去、溶接補修する等、適切な補修を実施します。</p> <p style="margin-left: 40px;">浸透探傷検査とは非破壊検査の一種で、探傷剤を使用してひび等を見つける検査。</p>				確認箇所	箇所数	ひび等の大きさ		線状(長さ)	円形(直径)	内部車室	上半部 (内側・外側)	61	約1mm~約11mm	約1mm~約10mm	下半部 (内側)	48	約1.5mm ~約150mm	約1mm~約6mm	外部車室	上半部 (内側)	15	/	約0.8mm~約15mm	下半部 (内側)	6	/	約1mm~約7mm	隔板・噴口	上半部	3	/	約3mm~約6mm	下半部	7	約1mm~約5mm	約0.8mm~約5mm
確認箇所	箇所数	ひび等の大きさ																																			
		線状(長さ)	円形(直径)																																		
内部車室	上半部 (内側・外側)	61	約1mm~約11mm	約1mm~約10mm																																	
	下半部 (内側)	48	約1.5mm ~約150mm	約1mm~約6mm																																	
外部車室	上半部 (内側)	15	/	約0.8mm~約15mm																																	
	下半部 (内側)	6	/	約1mm~約7mm																																	
隔板・噴口	上半部	3	/	約3mm~約6mm																																	
	下半部	7	約1mm~約5mm	約0.8mm~約5mm

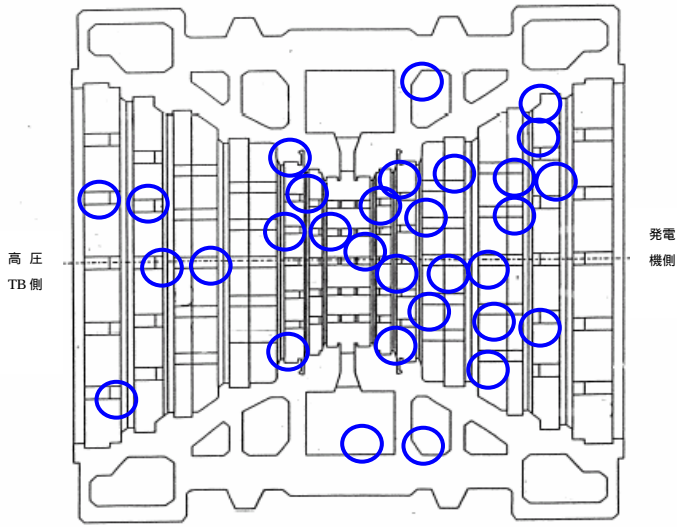
低圧タービン(B)内部車室上半部内側

<table><tr> <th rowspan="2" style="width: 5%;">確認箇所</th> <th rowspan="2" style="width: 10%;">箇所数</th> <th colspan="2" style="width: 85%;">ひび等の大きさ</th> </tr><tr> <td rowspan="2" style="text-align: center; vertical-align: middle;">内部車室</td> <td style="text-align: center;">上半部 (内側・外側)</td> <td style="text-align: center;">61</td> <td style="text-align: center;">約1mm~約11mm</td> <td style="text-align: center;">約1mm~約10mm</td> </tr></table>

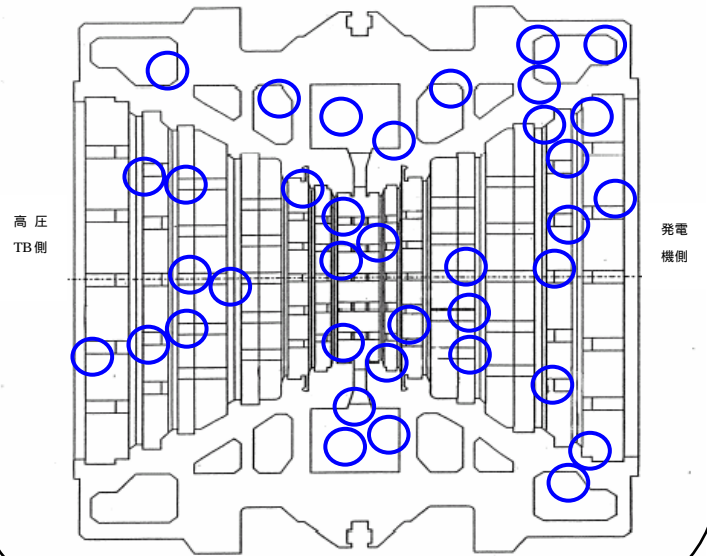
低圧タービン(B)内部車室下半部内側

<table><tr> <th rowspan="2" style="width: 5%;">確認箇所</th> <th rowspan="2" style="width: 10%;">箇所数</th> <th colspan="2" style="width: 85%;">ひび等の大きさ</th> </tr><tr> <td style="text-align: center;">下半部 (内側)</td> <td style="text-align: center;">48</td> <td style="text-align: center;">約1.5mm ~約150mm</td> <td style="text-align: center;">約1mm~約6mm</td> </tr></table>

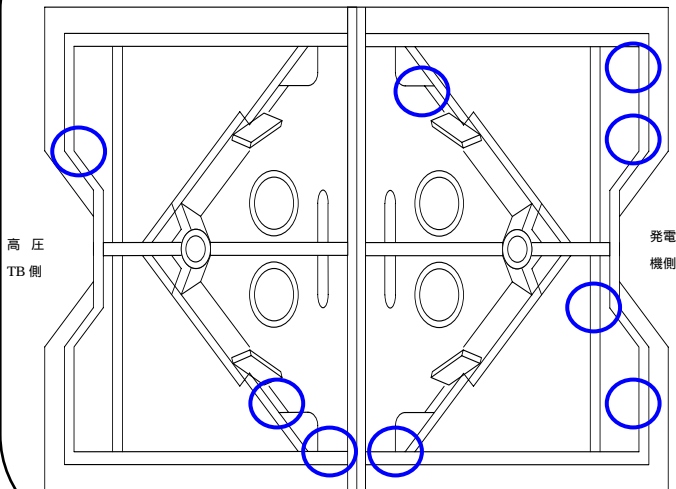
低圧タービン(B)外部車室上半部

<table><tr> <th rowspan="2" style="width: 5%;">確認箇所</th> <th rowspan="2" style="width: 10%;">箇所数</th> <th colspan="2" style="width: 85%;">ひび等の大きさ</th> </tr><tr> <td rowspan="2" style="text-align: center; vertical-align: middle;">外部車室</td> <td style="text-align: center;">上半部 (内側)</td> <td style="text-align: center;">15</td> <td style="text-align: center;">/</td> <td style="text-align: center;">約0.8mm~約15mm</td> </tr></table>

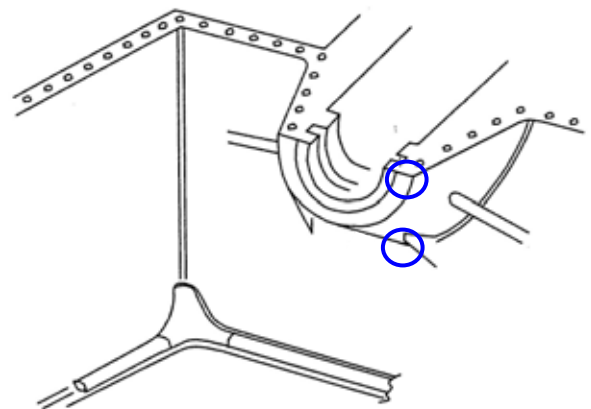
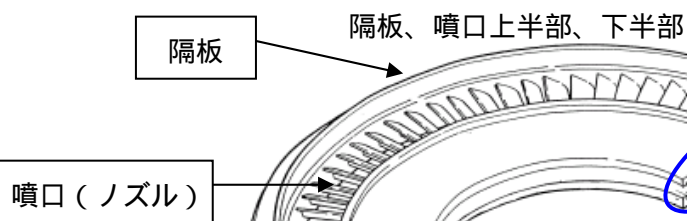
低圧タービン(B)外部車室下半部内側
(軸受けNo5、6側)

<table><tr> <th rowspan="2" style="width: 5%;">確認箇所</th> <th rowspan="2" style="width: 10%;">箇所数</th> <th colspan="2" style="width: 85%;">ひび等の大きさ</th> </tr><tr> <td style="text-align: center;">下半部 (内側)</td> <td style="text-align: center;">6</td> <td style="text-align: center;">/</td> <td style="text-align: center;">約1mm~約7mm</td> </tr></table>

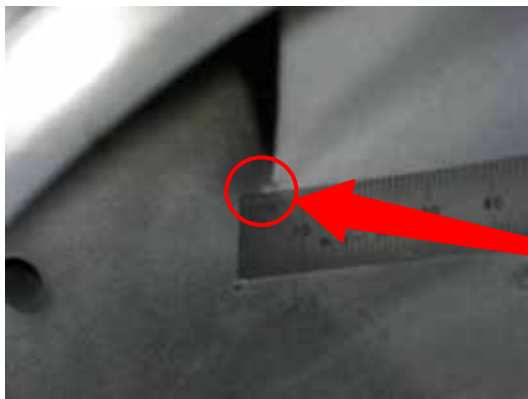
当該羽根車 線状指示模様状況写真

号機	2号機	定期検査	第9回定期検査
件名	高圧炉心スプレイ系ポンプ羽根車の指示模様について		
月日	平成19年11月19日(月)	発生	発見 確認
場所	原子炉建屋	設備	高圧炉心スプレイ系 設備区分 安全上重要な系統
設備概要	高圧炉心スプレイ系は、非常用炉心冷却系を構成する系統の一つで、原子炉冷却材喪失事故時には高圧力で冷却水を炉内にスプレイし、炉心を冷却する系統です。		
所見	<ul style="list-style-type: none"> 高圧炉心スプレイ系ポンプ(以下、「当該ポンプ」という。)の分解点検において浸透探傷検査を実施したところ、羽根車(8段あるうちの下から4段目)の吸込み側羽根付け根部に約2.5mmの線状の指示模様を発見しました(11月19日)。 指示模様が確認された吸込み側羽根付け根部の手入れ(磨き)を実施した結果、この指示模様が除去され、ポンプの機能に影響のないことを確認しました(11月22日)。 <p>浸透探傷検査とは非破壊検査の一種で、探傷剤を使用してひび等を見つける検査。</p>

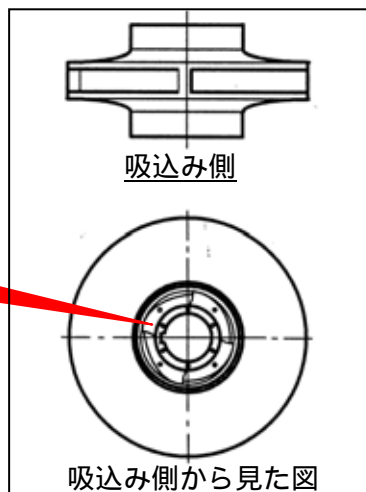
当該羽根車 概略図

○：線状指示模様

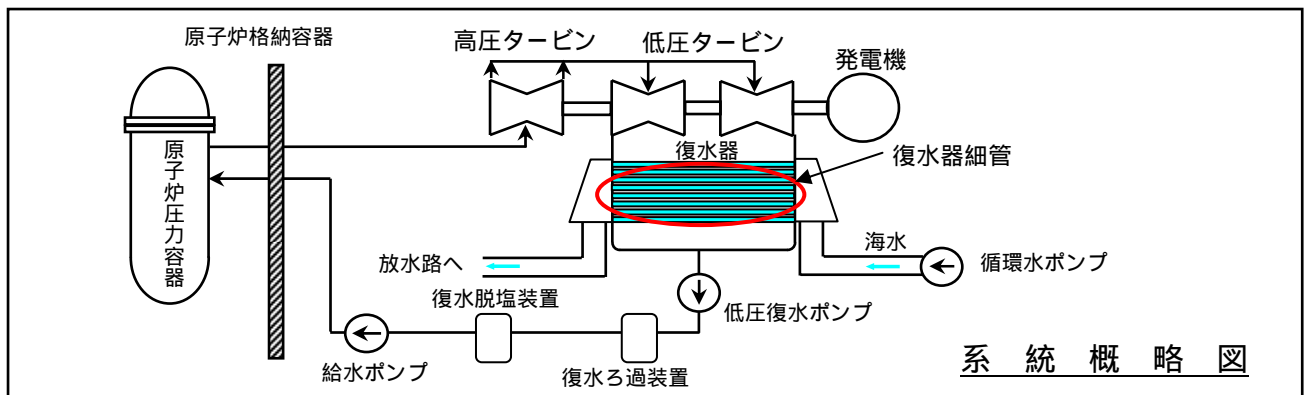
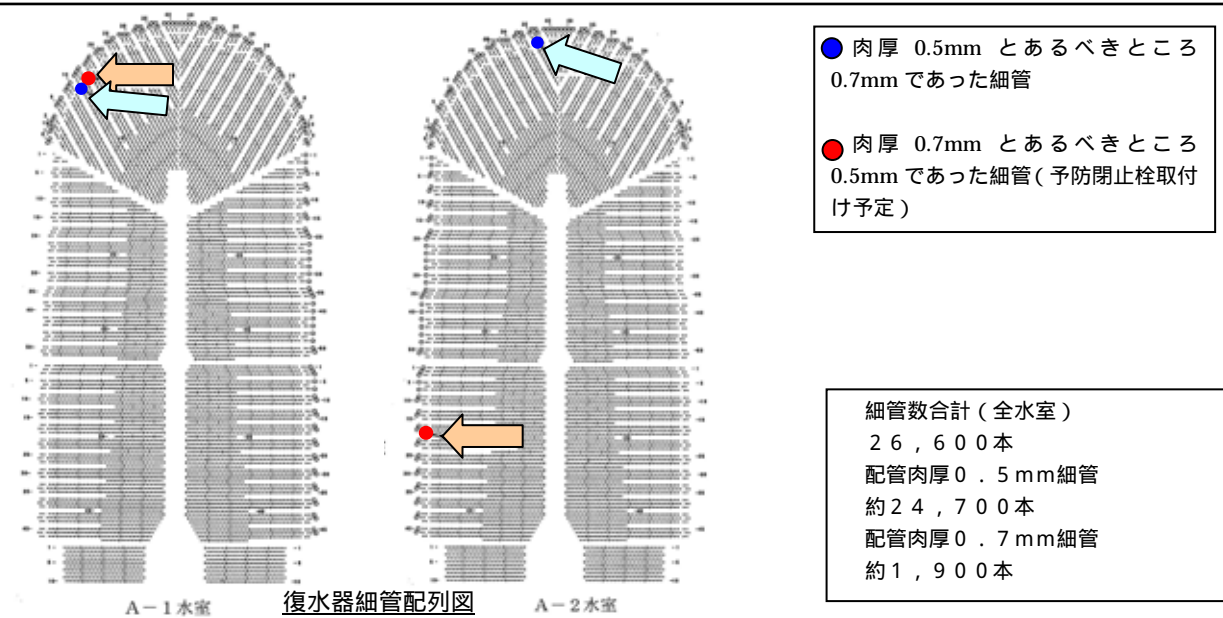
号機	2号機	定期検査	第9回定期検査
件名	復水器(A)細管の挿入位置の誤りについて		
月日	平成19年11月20日(火)	発生	発見確認
場所	タービン建屋	設備	復水器
		設備区分	それ以外の系統
設備概要	復水器は、タービンで使用した蒸気を冷却・凝縮し、水に戻すための設備です。		
所見	<ul style="list-style-type: none"> ・ 復水器(A)細管において肉厚が0.5mmと0.7mmの細管(各2本ずつ、計4本)が所定の位置と異なる位置に挿入されていることを発見しました(11月20日)。 ・ 復水器(B)の細管は、所定の位置に挿入されていることを確認しました(11月20日)。 ・ 当該細管4本は、これまでの検査で健全性を確認しており、挿入位置誤りの影響はありませんでしたが、念のため、肉厚が0.5mmの細管2本については、今回の定期検査で予防閉止栓を取付けることとしました。 ・ 挿入位置を誤った原因は、建設時に肉厚0.5mmと0.7mmの細管の挿入位置を区分するための境界線を引く作業において、境界を間違えたためと推定しました。今後、細管挿入作業には、当該事象の周知および注意喚起を目的とした教育を実施します。

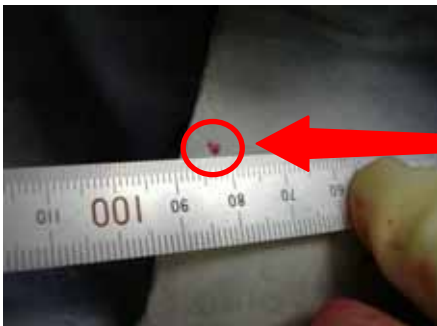
当該羽根車 指示模様状況写真

号機	2号機	定期検査	第9回定期検査
件名	残留熱除去系ポンプ(C)羽根車の指示模様について		
月日	平成19年11月28日(水)	発生	発見 確認
場所	原子炉建屋	設備	残留熱除去系
		設備区分	安全上重要なシステム
設備概要	原子炉停止後に炉心から発生する崩壊熱を除去・冷却するための機能や、冷却材喪失事故時に非常用炉心冷却系として炉心へ冷却水を注入する機能等を有するシステムです。		
所見	<ul style="list-style-type: none"> 残留熱除去系ポンプ(C)(以下、「当該ポンプ」という。)の分解点検において浸透探傷検査を実施したところ、羽根車(下段)の吸込み側付け根部付近に約2.5mmの指示模様を発見しました(11月28日)。 今後、指示模様が確認された箇所の手入れ(磨き)を実施します。 <p>浸透探傷検査とは非破壊検査の一種で、探傷剤を使用してひび等を見つける検査。</p>

残留熱除去系		分解点検	点	<ul style="list-style-type: none"> 残留熱除去系ポンプ (C) の分解点検において浸透探傷検査を実施したところ、羽根車 (下段) の吸込み側付け根部付近に約 2 . 5 mm の指示模様を発見しました。 今後、指示模様が確認された箇所の手入れ (磨き) を実施します。 <p>(詳細については、個別情報 No . 5 参照)</p>
