女川原子力発電所2号機 第10回定期検査の状況

(平成21年5月分)

# 女川原子力発電所 定期検査・主要機器点検情報

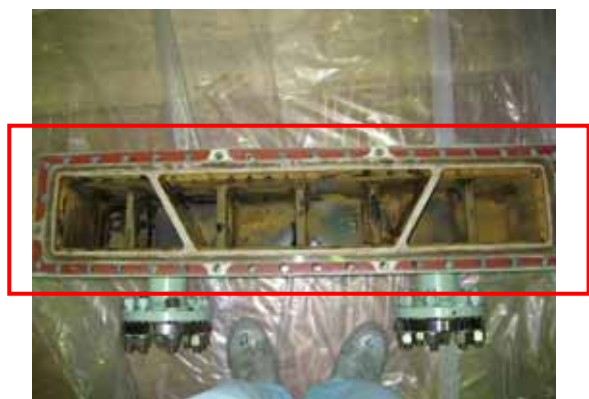
| | 電動機空気冷却器水室内面 | | 錆による塗装の剥離 | | |
| | ・ これらの事象の原因は、いずれも経年劣化によるものと推定しました。<br>・ なお、これらの事象は電動機の健全性に影響を与えるものではありませんが、電動機空気冷却器水室内面については手入れおよび再塗装、温度検出器用熱収縮チューブおよび軸電圧測定端子用リード線については取替えを実施し、それぞれの健全性を確認しました（5月15日）。 | | | | |

電動機空気冷却器水室内面 状況写真

手入れ前

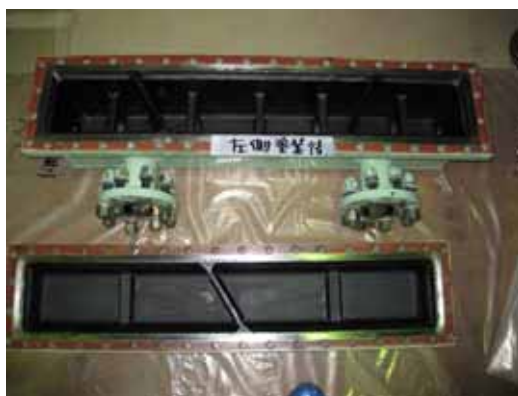
手入れおよび再塗装後

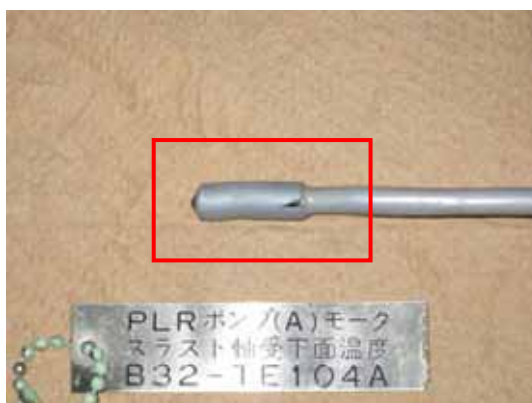
| | 温度検出器用熱収縮チューブ（8台あるうち、4台） | | 割れ（5～10mm） | | |

温度検出器用熱収縮チューブ 状況写真

交換前

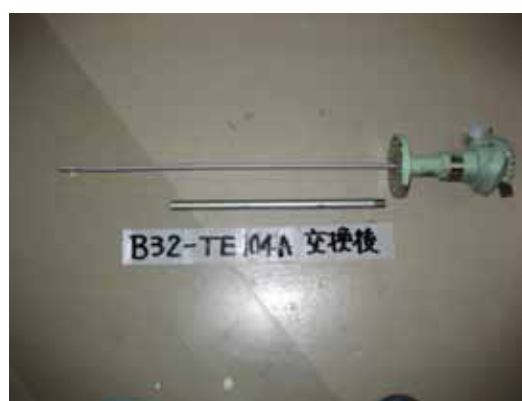
交換後

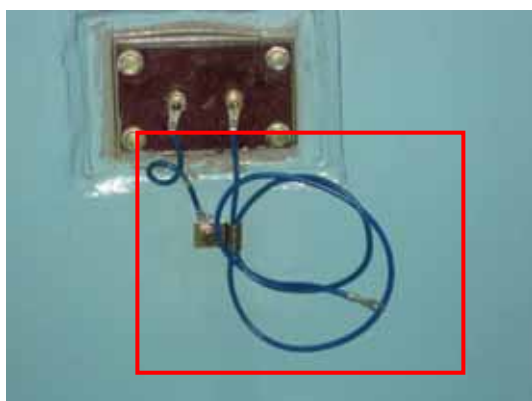
| | 軸電圧測定端子用リード線の被覆 | | 硬化 | | |

軸電圧測定端子用リード線 状況写真

交換前

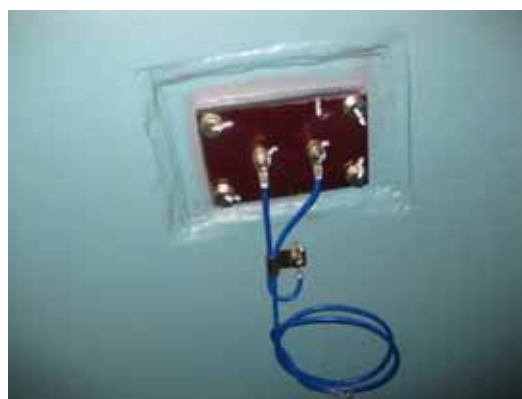
交換後

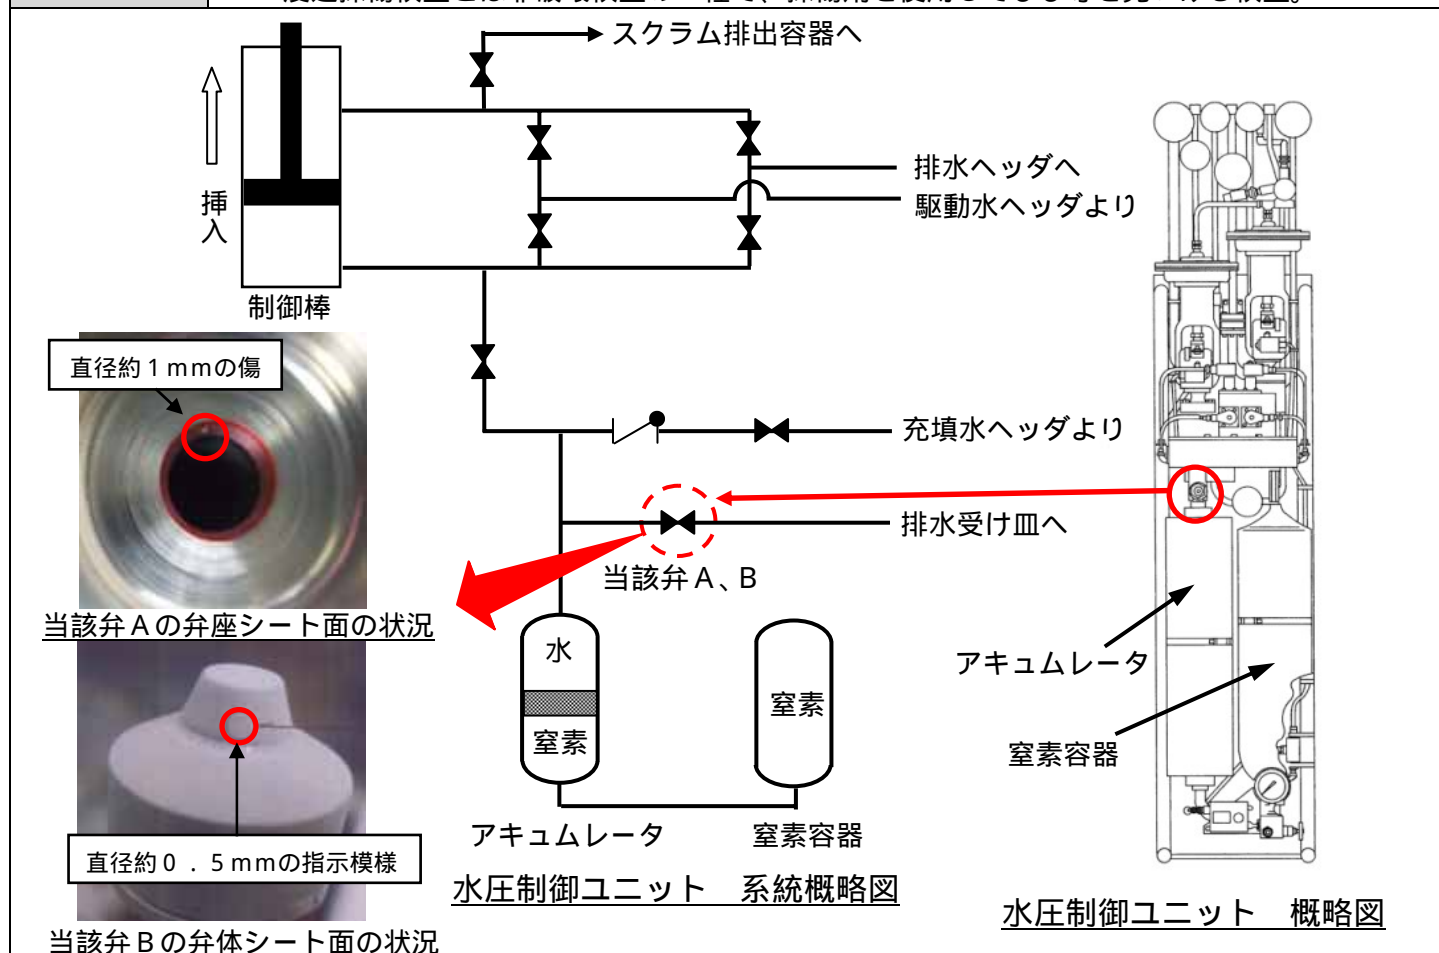
| 号 | 機 | 2号機 | 定期検査 | 第10回定期検査 |
|---|---|---|---|---|
| 所見 | <ul style="list-style-type: none"> <li>・ 制御棒駆動水圧系水圧制御ユニットの点検において、アキュムレータドレン弁(以下、「当該弁A」という。)の分解点検を実施したところ、弁座シート面に傷を発見しました(5月13日)。</li> <li>・ また、他のユニットのアキュムレータドレン弁(以下、「当該弁B」という。)の浸透探傷検査を実施したところ、弁体シート面に指示模様を確認しました(5月13日)。</li> <li>・ 原因は、異物が入り込み、当該弁A、Bの開閉操作をしたことにより出来たものと推定しました。</li> <li>・ なお、当該弁A、Bは、点検後の水張り時において全閉とし、しみ出しがないことを確認していることから安全上問題はありません。</li> <li>・ 当該弁Aの弁座については、必要に応じて補修等を実施します。</li> <li>・ 当該弁Bの弁体については、本定期検査中に新品に取替えを実施しました(5月14日)。</li> </ul> <p>浸透探傷検査とは非破壊検査の一種で、探傷剤を使用してひび等を見つける検査。</p> | | | |

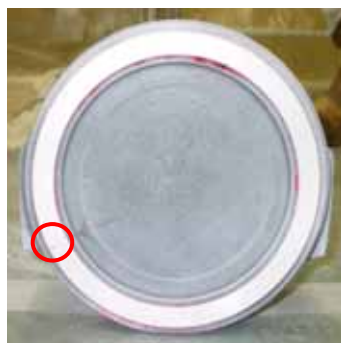
| 所 | 見 | <div>・ 原子炉冷却材浄化系ブローライン機器ドレン系側止め弁(以下、「当該弁」という。)の分解点検において浸透探傷検査 を実施したところ、当該弁の弁体出口側シート面に指示模様を発見しました(5月13日)。</div> <div>・ 当該弁は通常運転時は全開運用であり、プラントの運転に影響を与えるものではないことから、本定期検査中に手入れ等を実施して継続使用することにしました。</div> <div>浸透探傷検査とは非破壊検査の一種で、探傷剤を使用してひび等を見つける検査。</div> | | | | | |

弁体シート面指示模様状況写真

(約6mm)  
○: 指示模様箇所

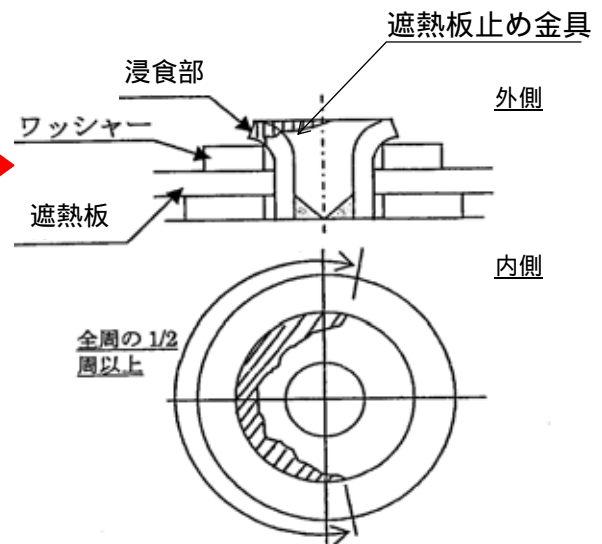
遮熱板止め金具浸食状況図(例)

| 所 見 | <ul style="list-style-type: none"><li>・ 蒸気タービン開放検査において、低圧タービン（ A ）の遮熱板の外観目視点検を実施したところ、遮熱板止め金具に浸食（ 7 9 箇所 ）および緩み（ 2 0 箇所 ）があることを発見しました（ 5 月 1 4 日 ）。</li><li>・ 浸食が確認された金具については本定期検査中に新品に取替えを実施し、緩みが確認された金具については補修を実施します。</li></ul> | | | | | |

ワッシャーの外径：直径38mm

内径：直径24mm

止め金具の外径：約20mm

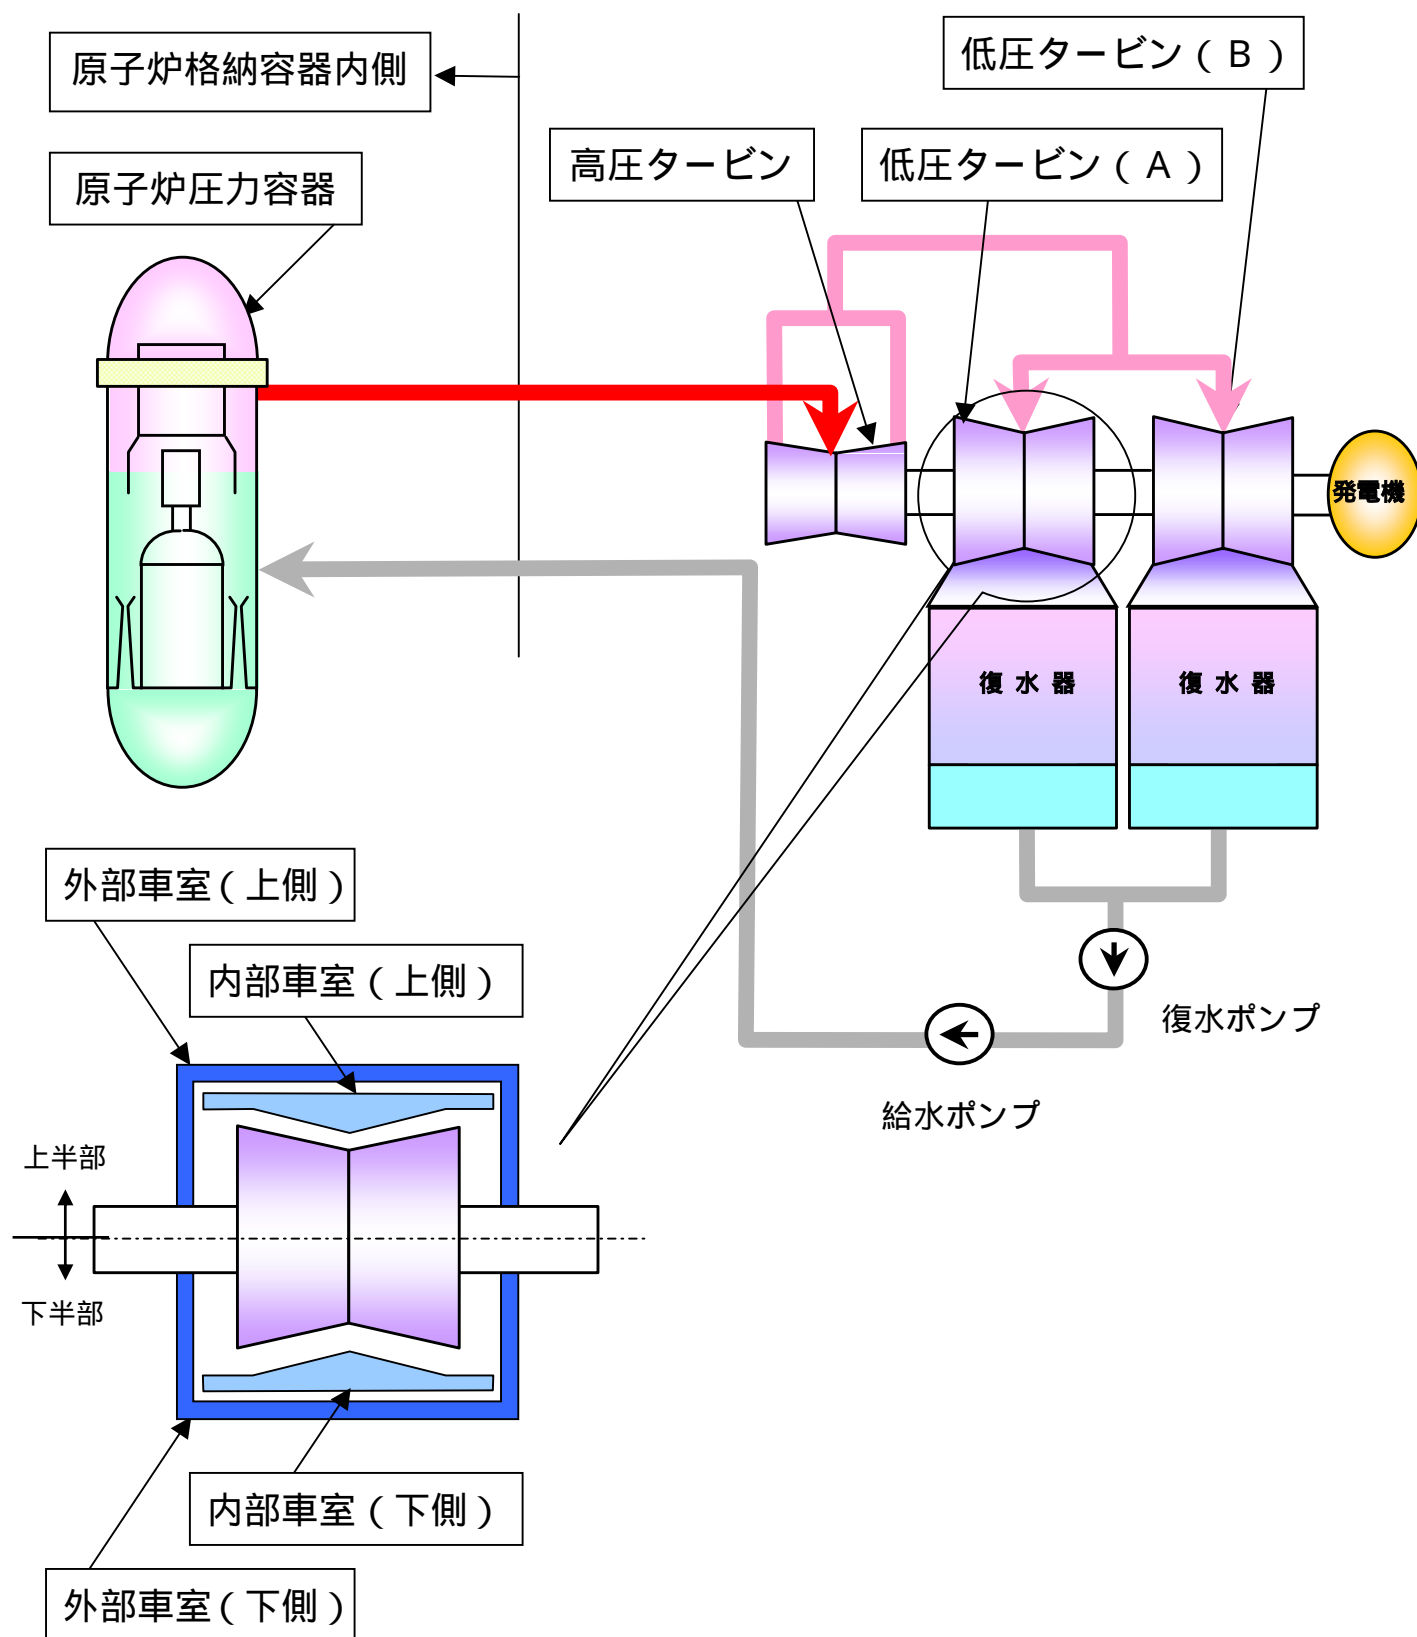
低圧タービン（A）内部車室上半部外側

| 所 見 | ・ 蒸気タービン開放検査において、低圧タービン（ A ）の溶接部等について浸透探傷検査 を実施したところ、下表のとおり判定基準を超えるひび等を発見しました（ 5 月 1 8 日～ 2 1 日 ）。 | | | | |
| ・ なお、車室表面に確認されたひびは、製造過程で内部に生じた気泡等が蒸気流によって浸食され、表面に現れたものであり、異常なものではありません。 | | | | | |

○：ひびを確認した部位

| ・ ひびが確認された部位については、必要に応じてひびの除去、溶接補修するなど、適切な補修を実施します。 | | | | | |

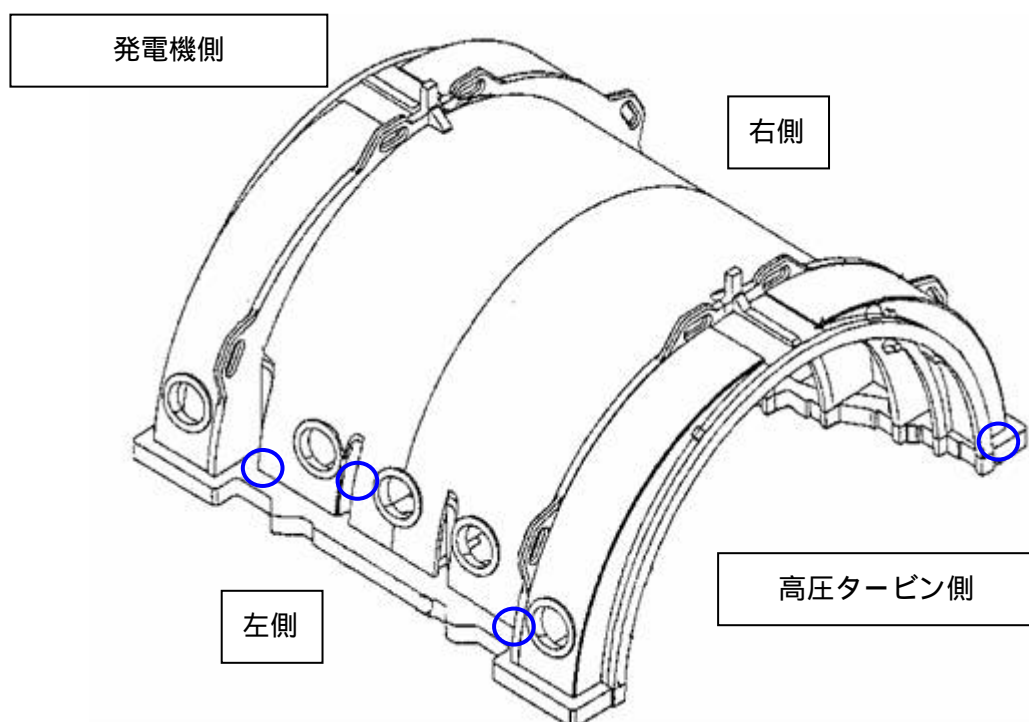
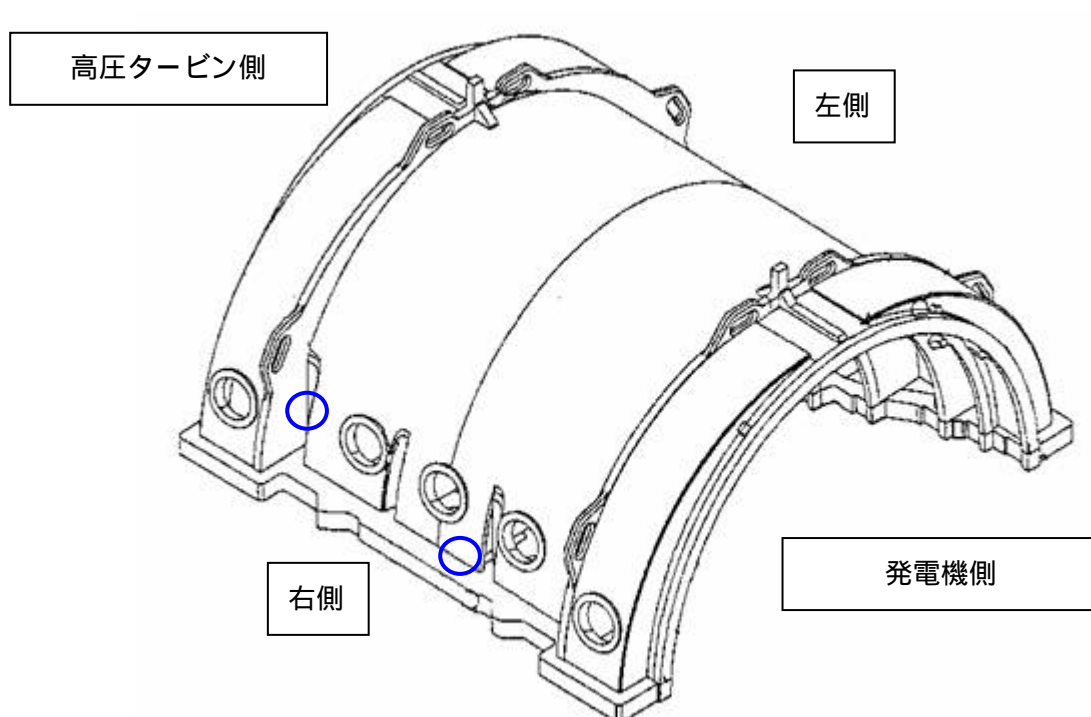
低圧タービン ( A ) 内部車室上半部内側

| | 内部車室 | 上半部<br>（内側・外側） | 2 8 | 長さ約 2 mm ～<br>約 1 2 mm | 直径約 1 mm ～<br>約 3 mm |

○ : ひびを確認した部位

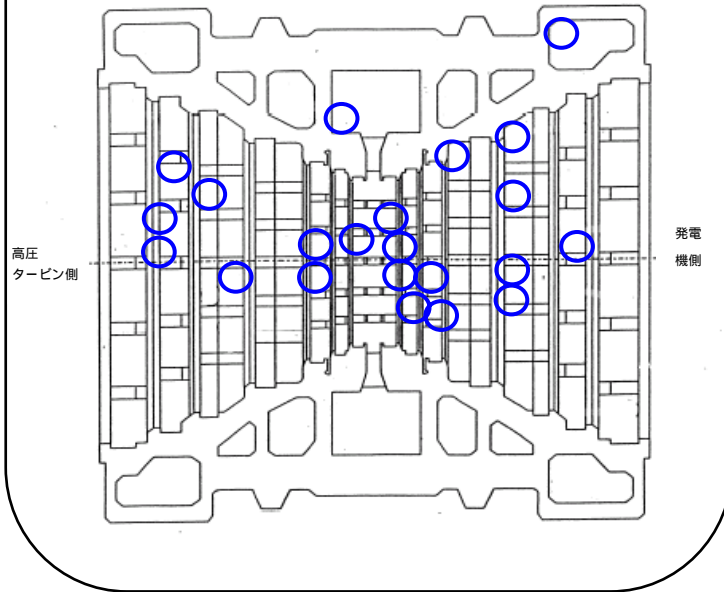
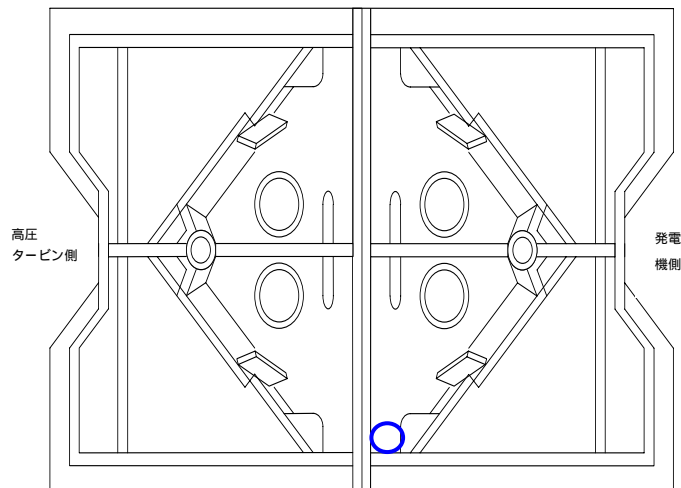
低圧タービン ( A ) 外部車室上半部  
高圧タービン側

| | 外部車室 | 上半部<br>（内側） | 1 | 約 2 mm | - |

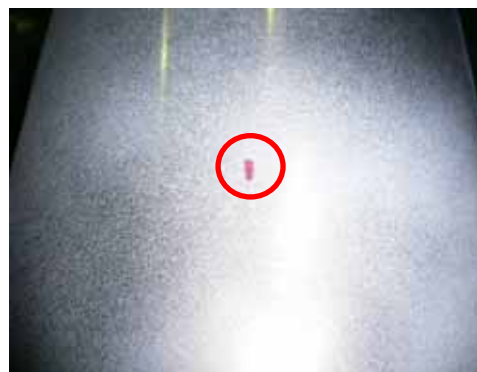
| 所 見 | <div>・ 非常用ディーゼル発電機（B）の分解点検において、浸透探傷検査 を実施したところ、ピストンピンに判定基準を超える指示模様を発見しました（5月19日）。</div> <div>・ プラント運転中に定期的に行っている運転確認試験において、非常用ディーゼル発電機の性能に影響を与えるものではないことを確認しておりますが、当該ピストンピンについては、本定期検査中に新品に取替えを実施します。</div> <div>浸透探傷検査とは非破壊検査の一種で、探傷剤を使用してひび等を見つける検査。</div> | | | | |
| <div><div></div><div><p>シリンダーヘッド</p><p>ピストン</p><p>ピストンピン</p><p>ピストン接続棒</p></div><div></div><div><p>ピストンピン指示模様状況写真<br/>（直径約4mm）</p><p>○：指示模様</p></div><div><p>非常用ディーゼル機関 断面図</p></div></div> | | | | | |

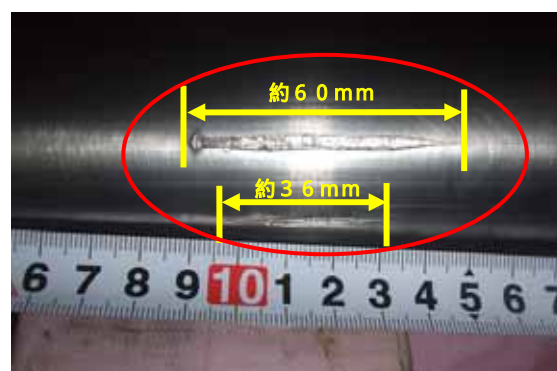
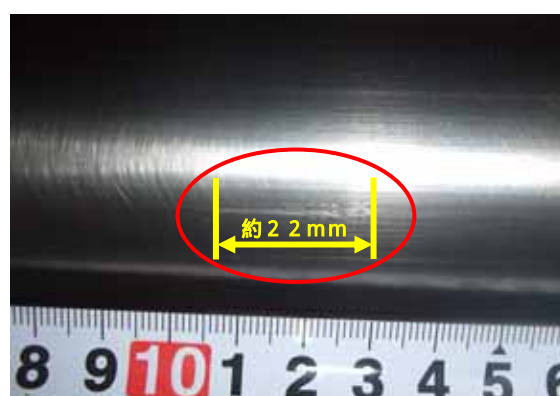
| 所 見 | <div>・ 原子炉再循環ポンプ（ A ）吐出弁（以下、「当該弁」という。）の分解点検を実施したところ、弁棒摺動部に 3 箇所の傷を発見しました（ 5 月 2 0 日 ）。</div> <div>・ 当該弁の弁棒摺動部の傷は、前回の分解点検以降、摺動部に異物が入り込み、その後、当該弁の開閉操作をしたことにより出来たものと推定しました。</div> <div>・ この傷は、弁の開閉動作に影響を与えるものではありませんが、当該弁の弁棒を新品に取替えました（ 5 月 2 7 日 ）。</div> | | | | | |

弁棒傷状況写真

○：傷発生箇所

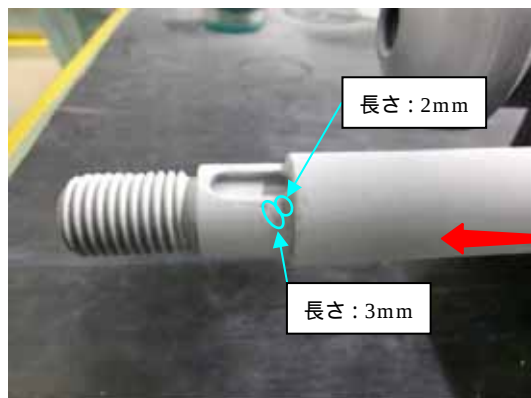
| 所 | 見 | <ul style="list-style-type: none"><li>原子炉隔離時冷却系主蒸気止め弁（以下、「当該弁」という。）の分解点検において、浸透探傷検査 を実施したところ、弁棒に2箇所の指示模様があることを確認しました（5月28日）。</li><li>弁棒の指示模様は、弁体と弁棒を取外す際に出来たものと推定しました。</li><li>この指示模様は、開閉動作に影響を与えるものではありませんが、当該弁の弁棒については、本定期検査中に新品に取替えを実施します。</li></ul> <p>浸透探傷検査とは、非破壊検査の一種で、探傷剤を使用してひび等を見つける検査。</p> | | | | |

指示模様状況写真

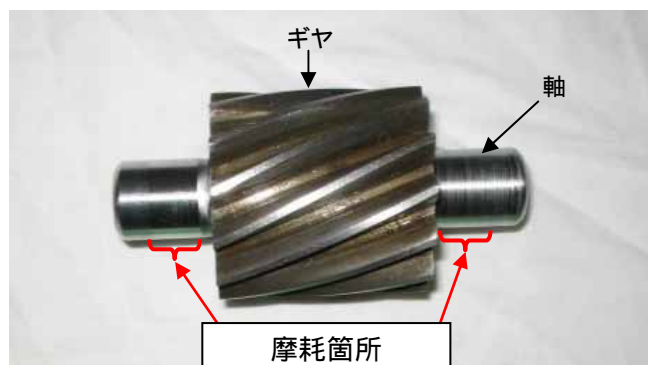
潤滑油ポンプギヤ部写真

| 所 | 見 | <ul style="list-style-type: none"><li>平成 2 1 年 4 月 1 4 日に、換気空調補機非常用冷却水系冷凍機（ A ）潤滑油ポンプ（以下、「当該ポンプ」という。）の分解点検において発見した軸の摩耗について、メッキ加工による補修を実施し、軸受けの穴径と軸径の隙間が許容値を超えていないことを確認しました（ 5 月 1 1 日）。</li><li>なお、軸が摩耗した原因は、経年的に擦り減ったものと推定しました。</li></ul> | | | | |
