## 女川原子力発電所1号機 第19回定期検査の状況

(平成22年5月分)

## 1. 定期検査の進捗状況

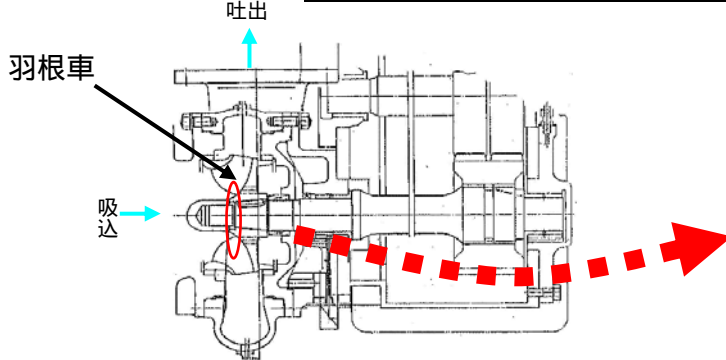
当該ポンプ構造図

○: 指示模様発見箇所

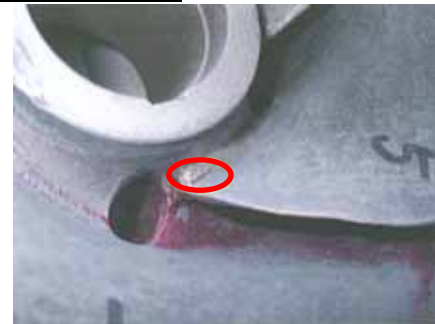
当該ポンプ羽根車指示模様状況写真

号機	1号機	定期検査	第19回定期検査		
件名	非常用ディーゼル発電機(A)機関付清水ポンプ羽根車の指示模様について (対応結果)				
月日	平成22年3月12日(金)		発生	発見	確認
場所	制御建屋	設備	非常用ディーゼル発電機	設備区分	安全上重要なシステム
設備概要	非常用ディーゼル発電機は、外部電源喪失時、安全に原子炉を停止させるために必要となる非常用電源を供給する電源設備で、2台設置されています。				
所見	<ul style="list-style-type: none"> <li>非常用ディーゼル発電機(A)機関付清水ポンプ(以下、「当該ポンプ」という。)の分解点検において、浸透探傷検査を実施したところ、羽根車に判定基準(線状で1.5mm)を超える指示模様を発見しました(3月12日)。</li> <li>原因は、表層に内在していた微小な空洞が経年的に表面に露出したものと推定しております。</li> <li>当該ポンプの羽根車について手入れを行い、試運転の結果、異常がないことを確認しました(4月24日)。</li> <li>なお、プラント運転中に定期的に行っている運転確認試験において、非常用ディーゼル発電機の性能に影響を与えるものではないことを確認しております。</li> </ul> <p>浸透探傷検査とは非破壊検査の一種で、探傷剤を使用してひび等を見つける検査。</p>

(長さ約7mm)

○: 指示模様

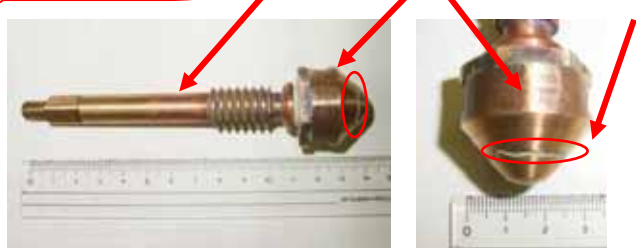
<p>割れ状況写真</p> <p>長さ約2.5mmの割れ</p>

号 機	1号機	定期検査	第19回定期検査		
件 名	非常用ディーゼル発電機(A)海水冷却系弁の割れについて(対応結果)				
月 日	平成22年3月29日(月)		発 生	発 見	確 認
場 所	制御建屋	設 備	非常用ディーゼル発電機	設備区分	安全上重要なシステム
設備概要	非常用ディーゼル発電機は、外部電源喪失時、安全に原子炉を停止させるために必要となる非常用電源を供給する電源設備で、2台設置されています。				
所 見	<ul style="list-style-type: none"> <li>本定期検査中に分解点検を実施した非常用ディーゼル発電機(A)二次冷却水ラインベント弁(以下、「当該弁」という。)について、分解後の目視点検および浸透探傷検査により弁体等に問題がないことを確認し、組立てを実施しました(3月29日)。</li> <li>その後、分解点検の一環である弁単体での漏えい確認において、下流側へのしみ出しを確認したことから、当該弁を再度分解したところ、弁体に割れが発生していることを発見しました(3月29日)。</li> <li>原因は、これまで実施した分解点検時の弁体と弁座の摺り合わせにより弁体が磨耗したために発生したものと推定しております。</li> <li>当該弁の弁体については新品への取替えを実施し、漏えい試験を行い、しみ出しがなくなったことを確認しました(5月12日)。</li> </ul> <p>浸透探傷検査とは非破壊検査の一種で、探傷剤を使用してひび等を見つける検査。</p>

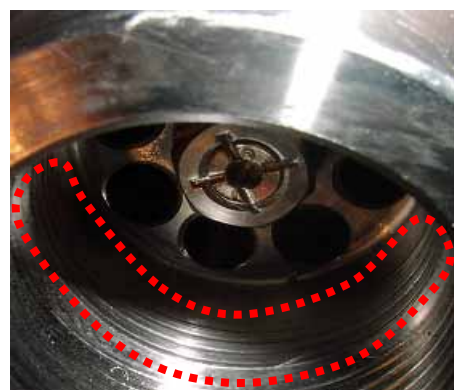
傷状況図(給排弁体)

号 機	1号機	定 期 検 査	第19回定期検査
件 名	ほう酸水注入系アキュムレータ配管接合部の傷について (対応結果)		
月 日	平成22年4月2日(金)、4月5日(月)	発 生	発 見 確 認
場 所	原子炉建屋	設 備	ほう酸水注入系 設備区分 安全上重要な系統
設 備 概 要	ほう酸水注入系とは、何らかの理由で制御棒を原子炉内へ挿入することができない場合、原子炉内へ中性子吸収材(ほう酸水)を注入することにより原子炉を安全に停止させる設備です。		
所 見	<ul style="list-style-type: none"> <li>・ ほう酸水注入系の分解点検を実施したところ、ほう酸水注入系アキュムレータと配管の接合部にらせん状の傷を発見しました(A系:4月5日、B系:4月2日)。</li> <li>・ 原因は、機器の分解、組み立て時に当該配管接合部が摺動し、傷がついたものと推定しております。</li> <li>・ 当該配管接合部のうち、給排弁体については新品に取替えを行い、弁蓋については手入れを行い復旧しました(A系、B系:4月30日)。</li> <li>・ 復旧後に漏えい試験を行い、異常がないことを確認しました(A系:5月7日、B系:5月10日)。</li> <li>・ なお、プラント運転中に定期的実施している運転確認試験において、ほう酸水注入系の性能に影響を与えるものではないことを確認しております。</li> </ul>

○ : 傷

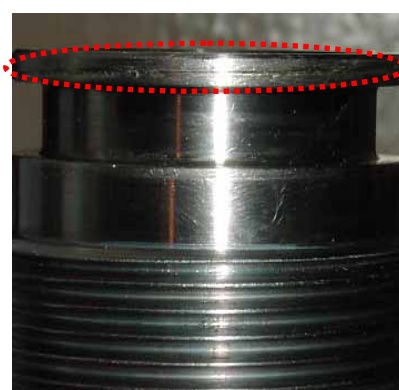
傷状況図(弁蓋)

○ : 傷

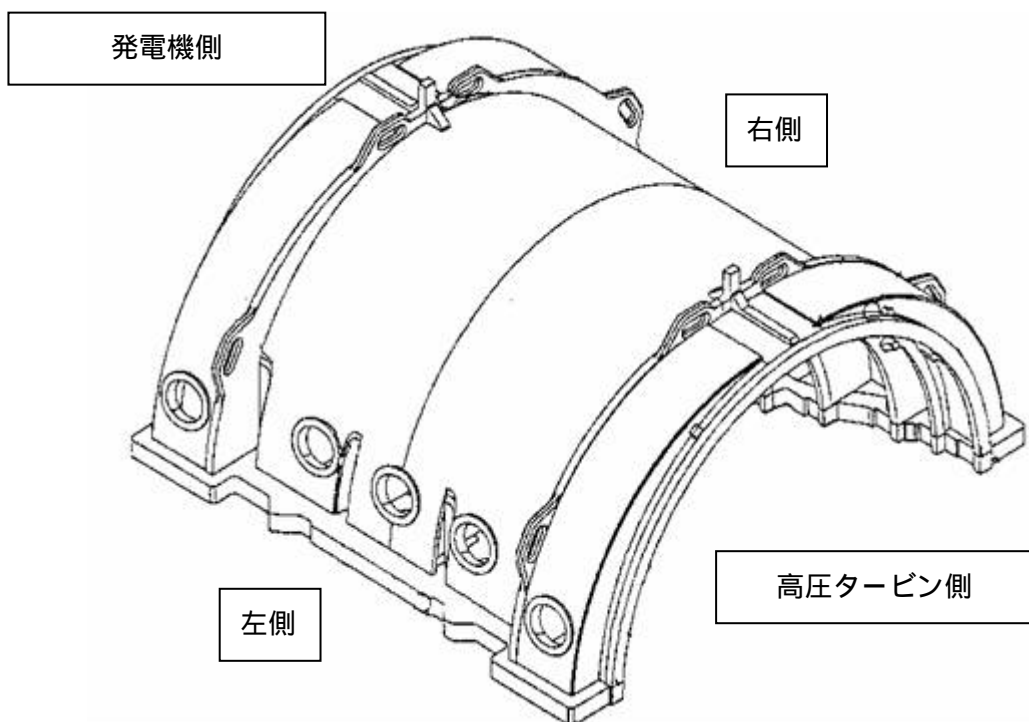
低圧タービン（A）内部車室上半部外側

号機	1号機		定期検査	第19回定期検査		
件名	低圧タービン(A)(B)車室部、隔板および噴口におけるひび等について (対応結果)					
月日	平成22年3月16日～4月16日			発生	発見	確認
場所	タービン建屋	設備	蒸気タービン	設備区分	それ以外の系統	
設備概要	<p>蒸気タービン設備は、高圧タービン1台と低圧タービン2台で構成されており、原子炉で発生した蒸気でタービンを回して発電機を回転させる設備です。</p> <p>車室とは、タービン翼等を覆っている構造物であり、低圧タービンは内部車室と外部車室の二重構造となっています。</p>					
所見	<ul style="list-style-type: none"> <li>蒸気タービン開放検査において、低圧タービン(A)(B)の溶接部等について浸透探傷検査を実施したところ、下表のとおり判定基準(線状で1mm、円形で直径4mm)を超えるひび等を発見しました(3月16日～4月16日)。</li> </ul>					
	確認箇所		箇所数	ひび等の大きさ		
				線状(長さ)	円形(直径)	
	低圧タービン(A)	内部車室	88	長さ約5mm～約50mm	直径約5mm～約30mm	
		外部車室	41	長さ約5mm～約40mm	直径約5mm～約20mm	
		隔板および噴口	2	長さ約5mm	直径約7mm	
	低圧タービン(B)	内部車室	110	長さ約3mm～約40mm	直径約5mm～約15mm	
		外部車室	30	長さ約8mm～約30mm	直径約5mm～約30mm	
		隔板および噴口	4	長さ約6mm	直径約6mm～約15mm	
	<ul style="list-style-type: none"> <li>ひび等が確認された部位について、ひび等の除去、溶接補修を実施し、浸透探傷検査の結果異常がないことを確認しました(5月12日)。</li> <li>なお、確認されたひび等は、製造過程で内部に生じた気泡等が蒸気流によって浸食され、表面に現れたものであり、異常なものではありません。</li> </ul> <p>浸透探傷検査とは非破壊検査の一種で、探傷剤を使用してひび等を見つける検査</p>

○：ひび等を確認した部位

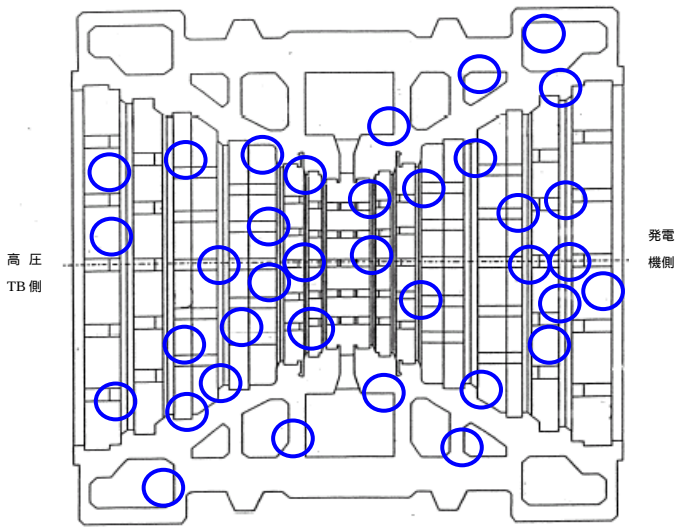
低圧タービン(A)内部車室上半部内側

○：ひび等を確認した部位

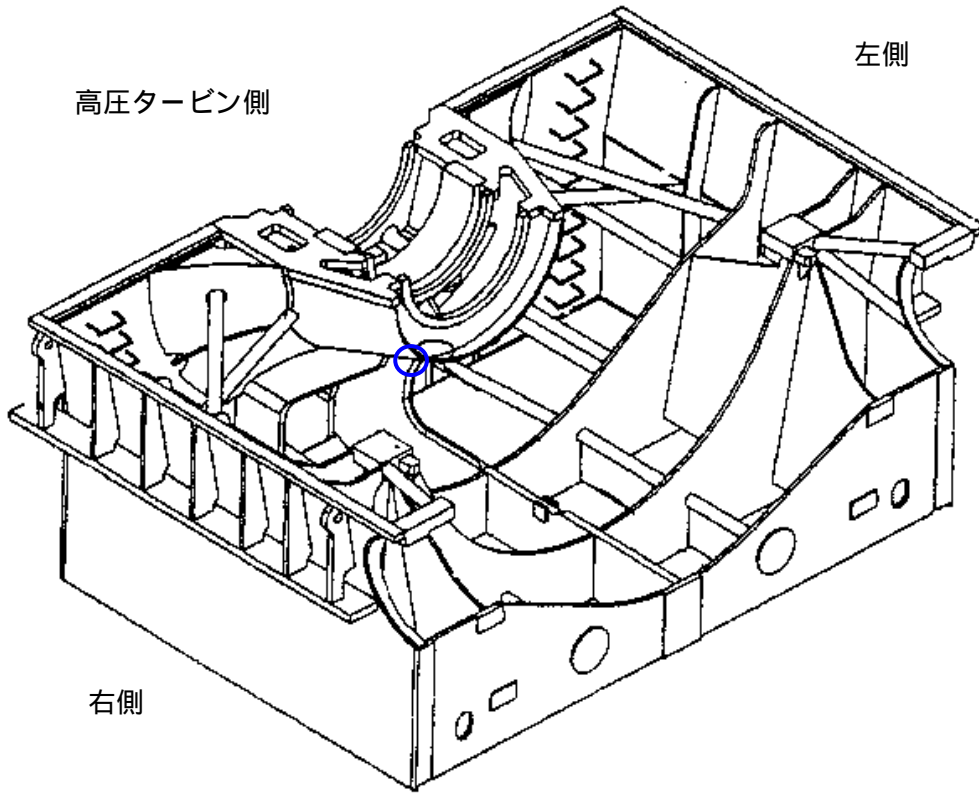
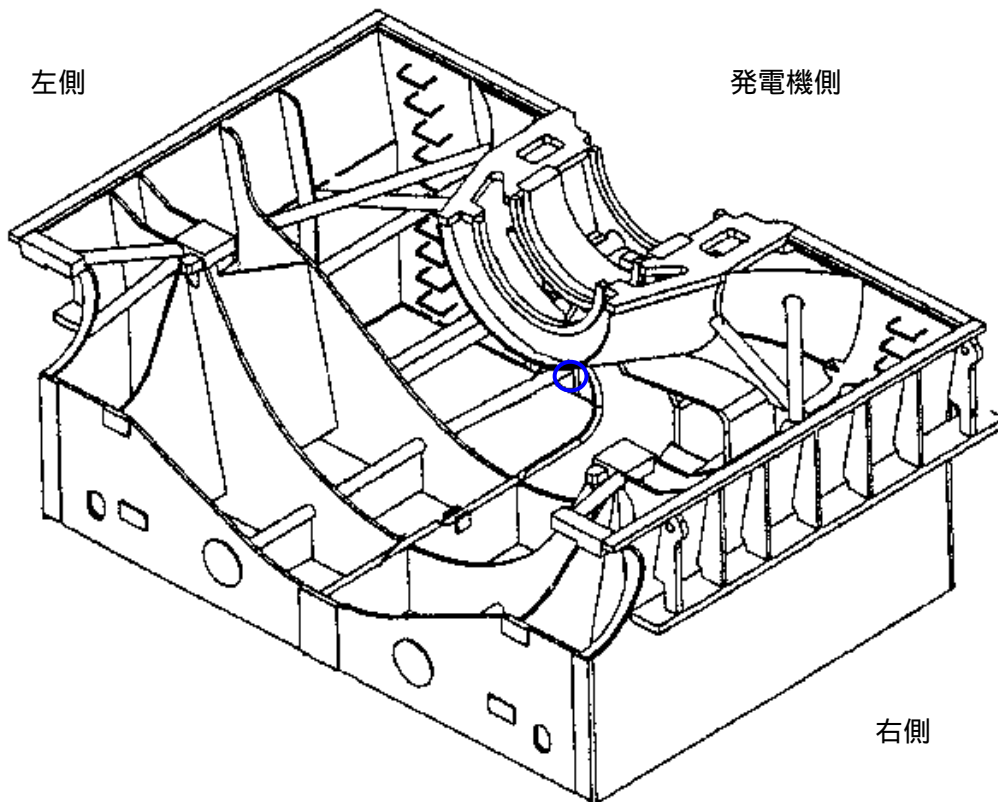
低圧タービン ( A ) 外部車室下半

○ : ひび等を確認した部位

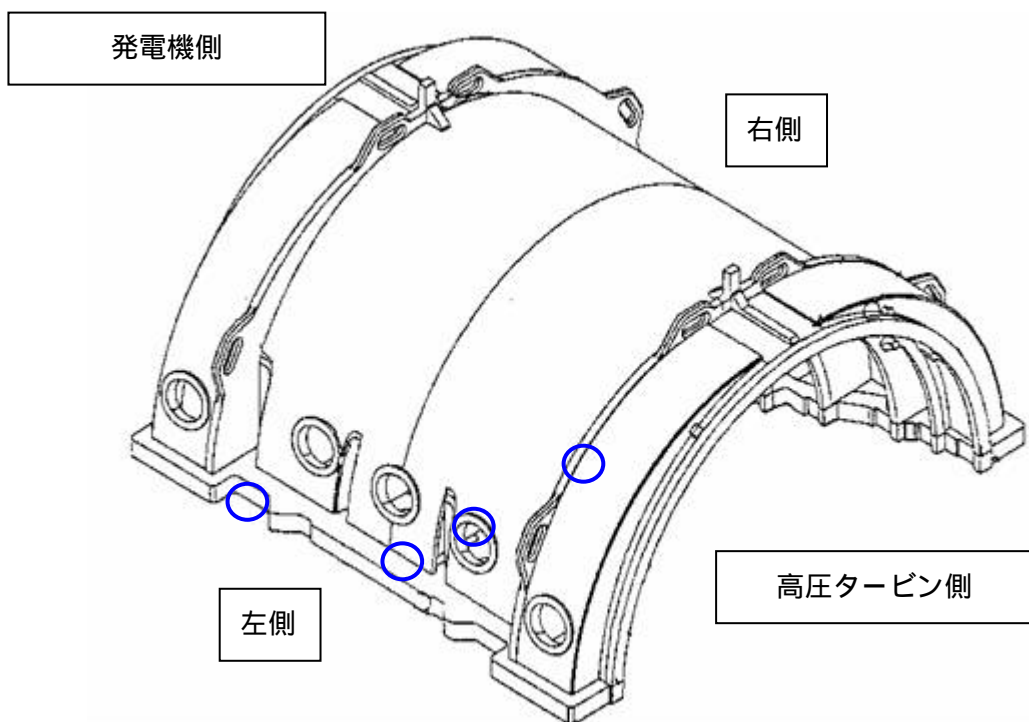
低圧タービン（B）内部車室上半部外側

○：ひび等を確認した部位

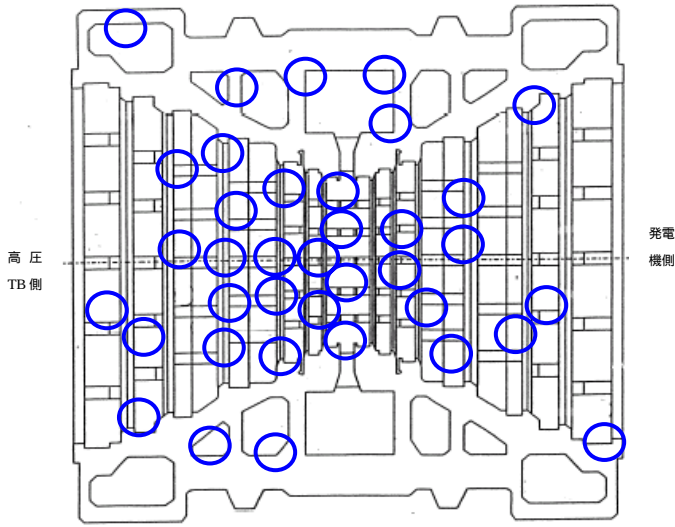
低圧タービン ( B ) 内部車室上半部内側

○ : ひび等を確認した部位

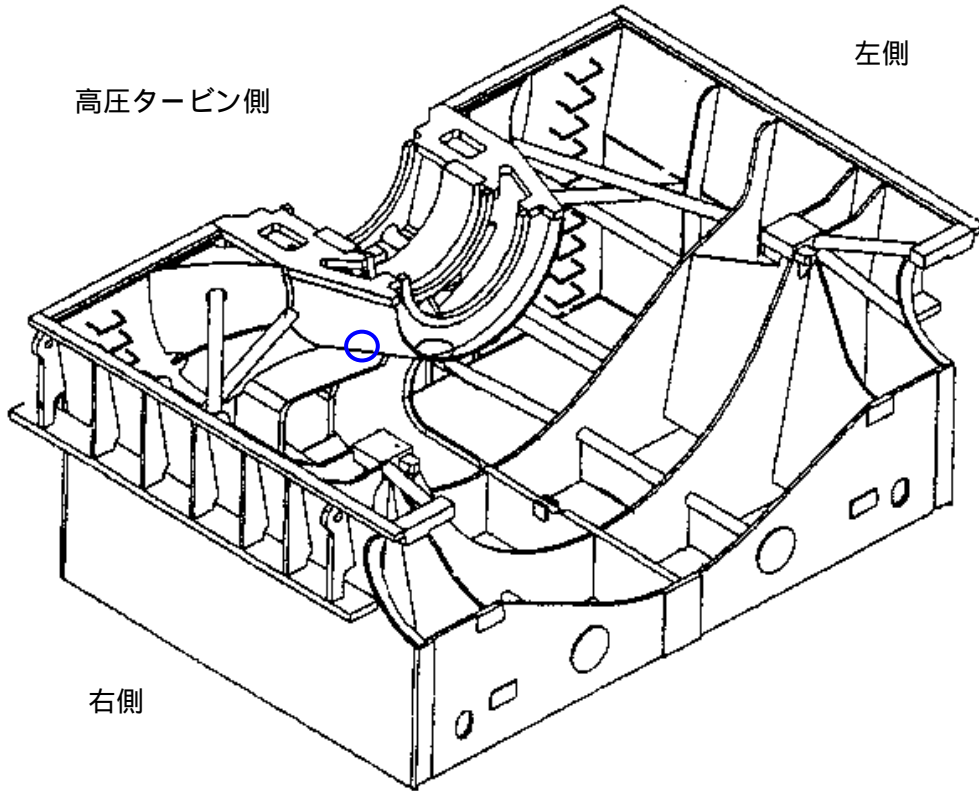
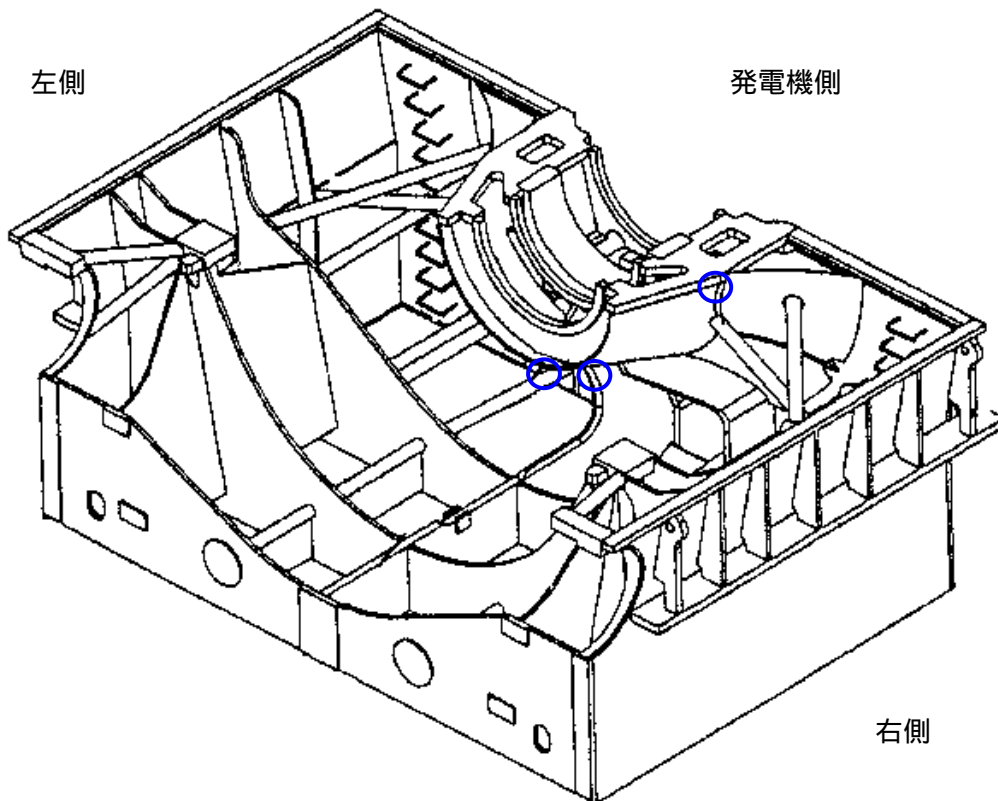
低圧タービン（B）外部車室下半

○：ひび等を確認した部位
