女川原子力発電所 1号機第 15 回定期検査主要機器点検情報

(平成 14 年 12 月分)

1. 件名: 原子炉再循環配管の傷の確認について

4. 設備: 原子炉再循環系

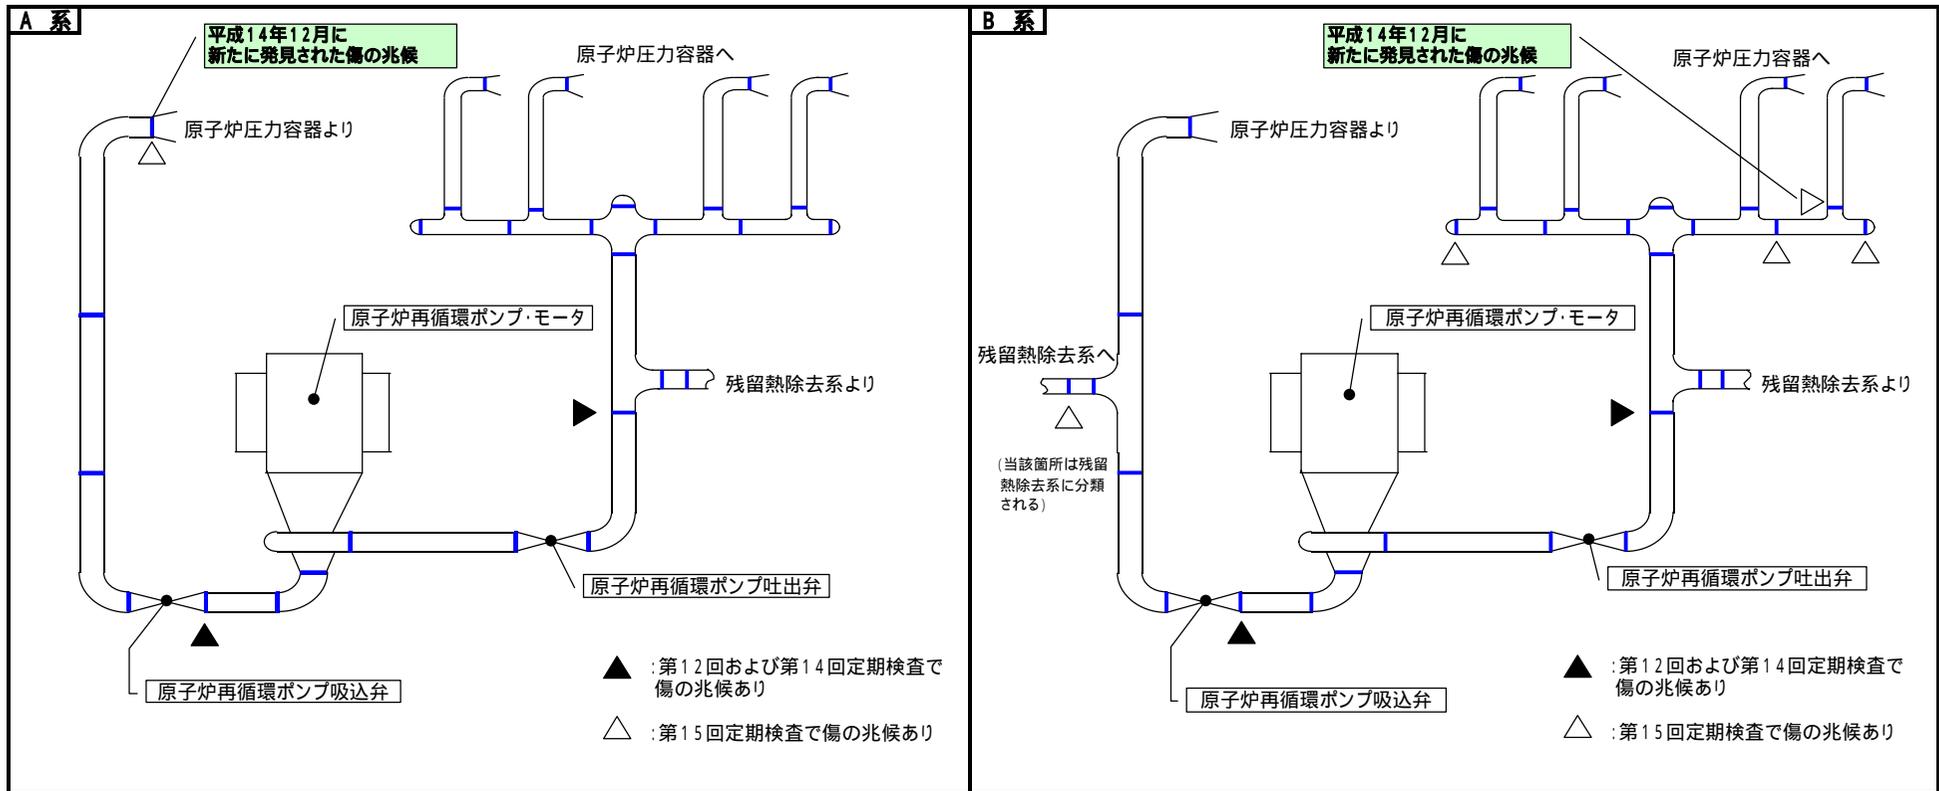
女川原子力発電所1号機 原子炉再循環配管 概要図

女川原子力発電所 1号機 原子炉再循環配管 傷の点検結果一覧表
 (第12回, 第14回定検時に確認された傷の兆候の点検結果)

溶接継手	点検時期 (3)	傷の長さ(mm) 1	最大深さ (mm)	箇所数	備考			
A系		第15回定検 (第12回定検)	4	6.1以下	4	内面より研削し, 確認			
			118						
			104						
			35	5.0以下					
	第15回定検 (第14回定検)	11	7.2	2	サンプルを採取し, 確認				
		23.5							
B系		第15回定検 (第12回定検)	38	4.9以下	9	内面より研削し, 確認			
			6						
			31						
			13						
			29						
			13						
			32						
			158	12.2以下					
			203						
			第15回定検 (第14回定検)	19			- 2	4	サンプルを採取し, 確認
				39			9.0		
38	8.5								
6

女川原子力発電所 1号機 原子炉再循環配管 超音波探傷検査結果一覧 (第15回定検において確認された新たな傷の兆候)

溶接継手	点検時期	傷の兆候		箇所数
		長さ(mm)	2 深さ(mm)	
	第15回定検	13	4.0	1
	第15回定検	49	4.5	1
1	第15回定検	52	3.5	1
			3.8	
	第15回定検	4	4.0	1
			4.3	
3	第15回定検	129	4.0	1
			5.5	
3	第15回定検	25	2.0	2
		10	3.0
