〇-2  
 高圧第2給水加熱器(B)ベント配管エルボ損傷部外観調査

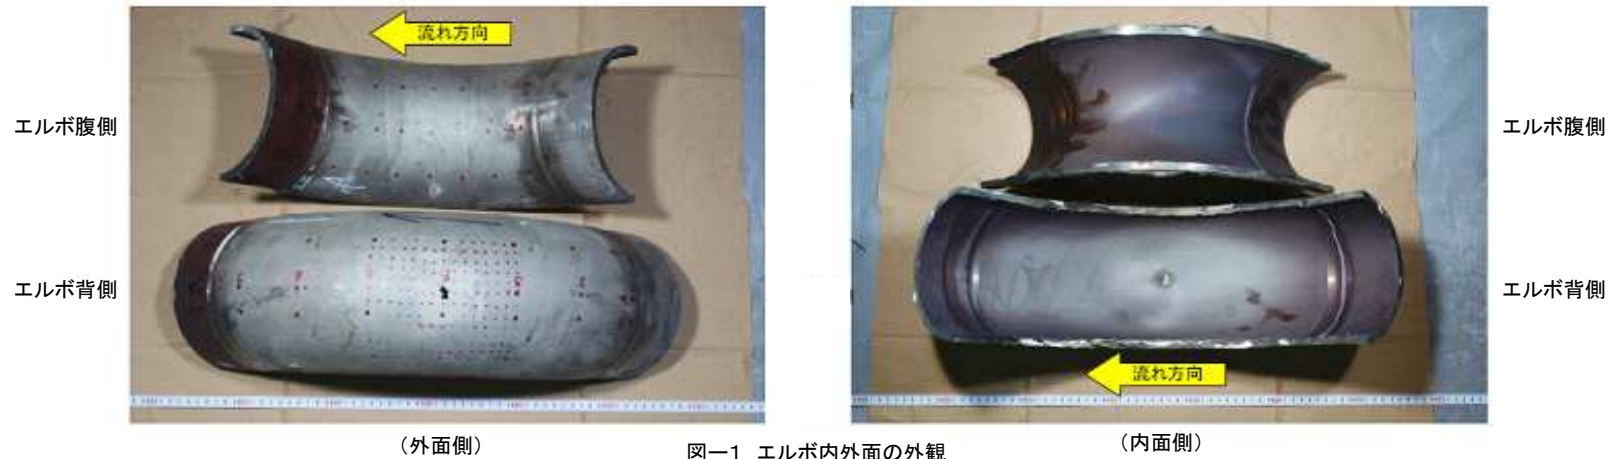
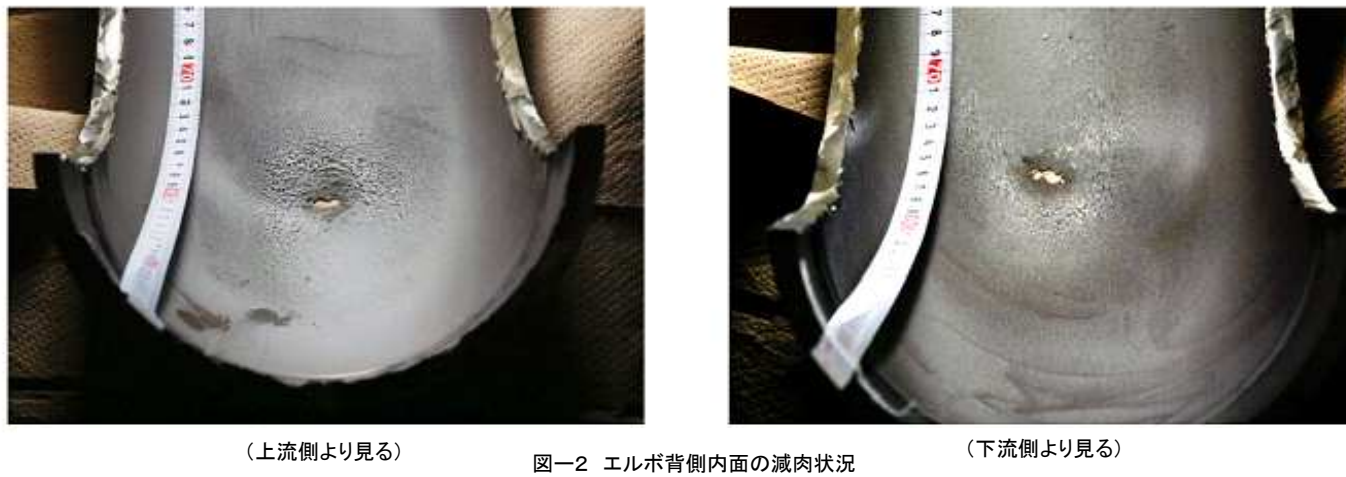
当該エルボ部内面損傷状況写真

- ・エルボ背側には、貫通孔が確認された。
- ・エルボ背側内面は、広い範囲(図-1の内面側の写真上で白く見える範囲)に梨地状の肌荒れが認められた。
- ・特に、上流側のベント配管中央延長上の肌荒れが顕著で、貫通孔も当該部に発生していた。
- ・エルボ腹側内面は、肌荒れ等は認められなかった。
