女川原子力発電所 定期検査・主要機器点検情報

No. 4 (改)

(平成18年7月分)

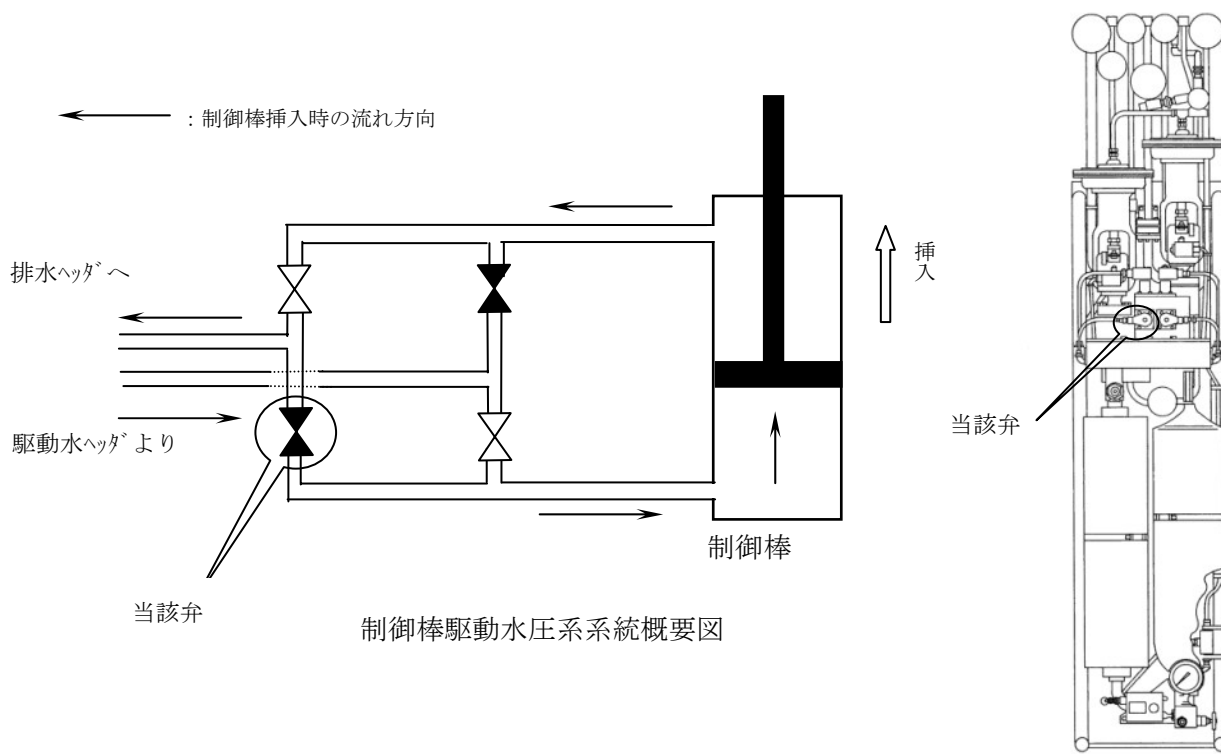
水圧制御ユニット外観図

号機	2号機	定期検査	第8回定期検査
件名	制御棒駆動水圧系方向制御弁からの異音について		
月日	平成18年7月19日(水)	発生	発見 確認
場所	原子炉建屋	設備	制御棒駆動水圧系
		設備区分	安全上重要なシステム
設備概要	<p>制御棒駆動水圧系は、制御棒の挿入、引抜操作に必要な駆動水の水圧、流量を調整し供給するシステムです。制御棒方向制御弁は、4弁の開閉の組合せにより、制御棒の挿入、引抜を制御する弁です。</p>		
所見	<ul style="list-style-type: none"> ・ 制御棒駆動水圧系方向制御弁の漏えい検査実施のため、当該弁を通電した際、異音が発生することを発見しました(7月19日)。 ・ 当該弁の取替えを実施し、異常のないことを確認しました(8月23日)。

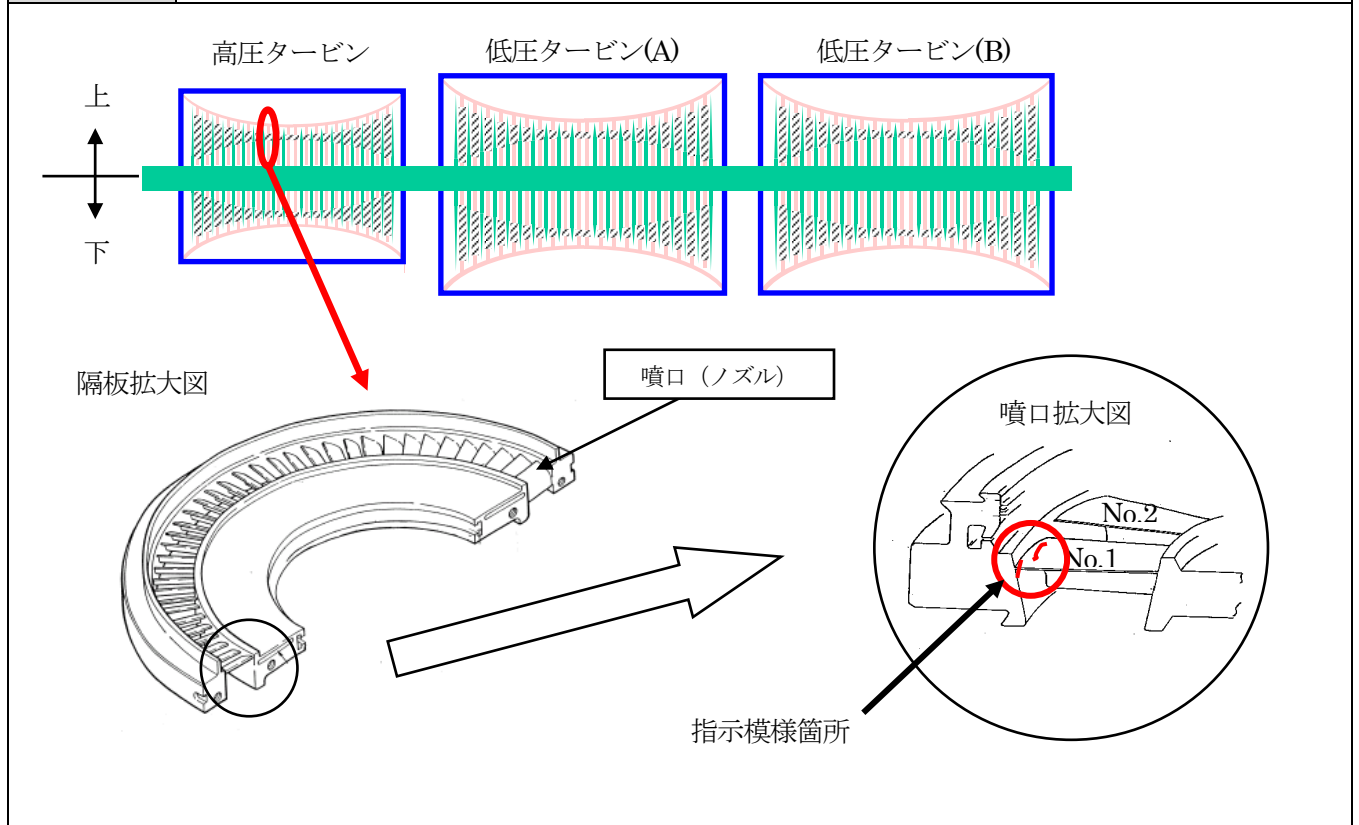
号 機	2号機	定 期 検 査	第8回定期検査
件 名	蒸気タービンにおけるひびについて		
月 日	平成18年7月31日(月)	発 生	発 見 確 認
場 所	タービン建屋	設 備 蒸気タービン	設備区分 それ以外の系統
設備概要	蒸気タービン設備は、高圧タービン1台と低圧タービン2台で構成されており、原子炉で発生した蒸気でタービンを回して発電を行う設備です。		
所 見	<ul style="list-style-type: none"> 蒸気タービン開放検査において、高圧タービン上半部噴口（タービン側）の浸透探傷検査^{※1}を行ったところ、第3段隔板の噴口板1枚目にひび（2箇所）を発見しました（7月31日）。 ひびが認められた部位については、ひびを除去した上で溶接補修を実施し、浸透探傷検査を実施した結果、異常のないことを確認しました（8月23日）。 <p>※1 浸透探傷検査とは非破壊検査の一種で、探傷剤を使用してひびを見つける検査。</p>
