女川原子力発電所

第2号機

第8回 定期検査報告書

東北電力株式会社

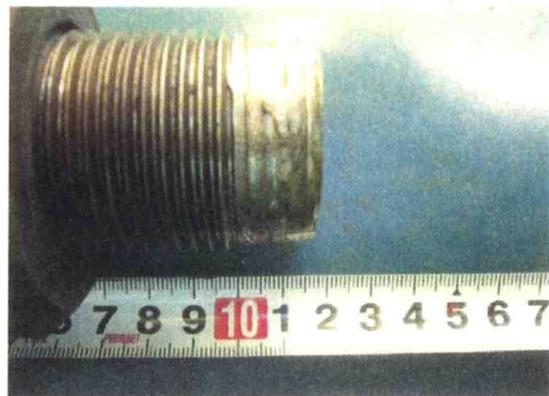
損傷していたボルト詳細

号機	2号機	定期検査	第8回定期検査
件名	残留熱除去系熱交換器 (B) 水室フランジボルトのネジ山損傷について		
月日	平成18年7月18日(火)	発生	発見 確認
場所	原子炉建屋	設備	残留熱除去系
		設備区分	安全上重要な系統
設備概要	残留熱除去系は、原子炉を停止した後、炉心より発生する崩壊熱を除去・冷却するための系統で、冷却材喪失事故時には非常用炉心冷却系 (ECCS) として原子炉格納容器を冷却するように設計されています。		
所見	<ul style="list-style-type: none"> <li>残留熱除去系熱交換器 (B) の開放作業を行うためフランジボルトの外観を確認していたところ、全48本ある水室フランジボルトの内、1本についてネジ山が損傷しているのを発見しました (7月18日)。</li> <li>原因については、前回の開放点検後の復旧作業時において、工具を接触させたため、ボルトのネジ山が損傷したと考えられます。</li> <li>ネジ山の損傷が確認されたボルトについては、新品のボルトに交換しております (7月28日)。</li> </ul>

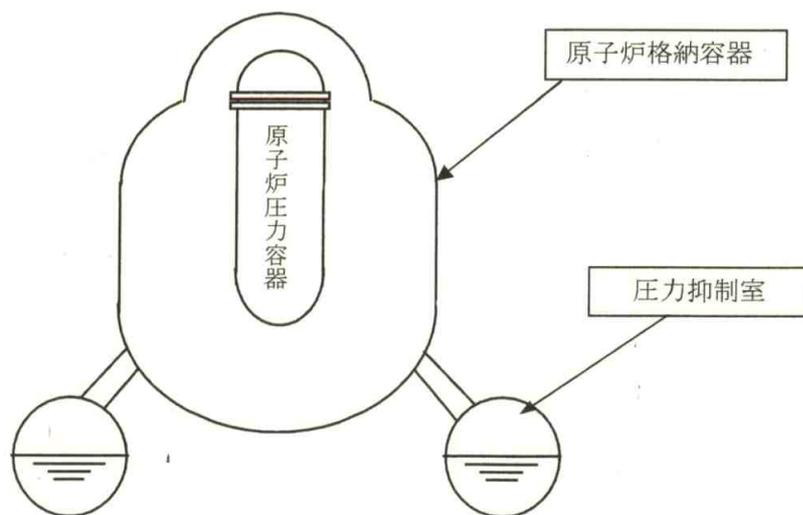
発見された異物

号機	2号機	定期検査	第8回定期検査
件名	圧力抑制室プール内の異物について		
月日	平成18年8月1日(火)	発生	発見 確認
場所	原子炉建屋	設備	圧力抑制室
		設備区分	それ以外の系統
設備概要	<p>圧力抑制室とは原子炉格納容器の下部にあり、原子炉格納容器内圧力が蒸気等で上昇した場合にその蒸気を圧力抑制室内に導いて冷却することで原子炉格納容器内の圧力を低下させる設備です。</p> <p>また、原子炉冷却材喪失事故時の非常用炉心冷却系の水源として水を貯蔵しています。</p>		
所見	<ul style="list-style-type: none"> <li>・非常用炉心冷却系ストレーナ取替工事において、圧力抑制室内の清掃を実施したところ、針金片など5つの異物を発見しました。発見された異物は全て回収しました(8月1日、2日、25日)。</li> <li>・発見された異物は、小さいものであり、圧力抑制室内の水を水源とする、非常用炉心冷却系の吸込口に設置されているストレーナを閉塞させるものではありません。</li> </ul>

分類	数量
針金片	2
割りピン	1
ビニルテープ片	1
小石	1

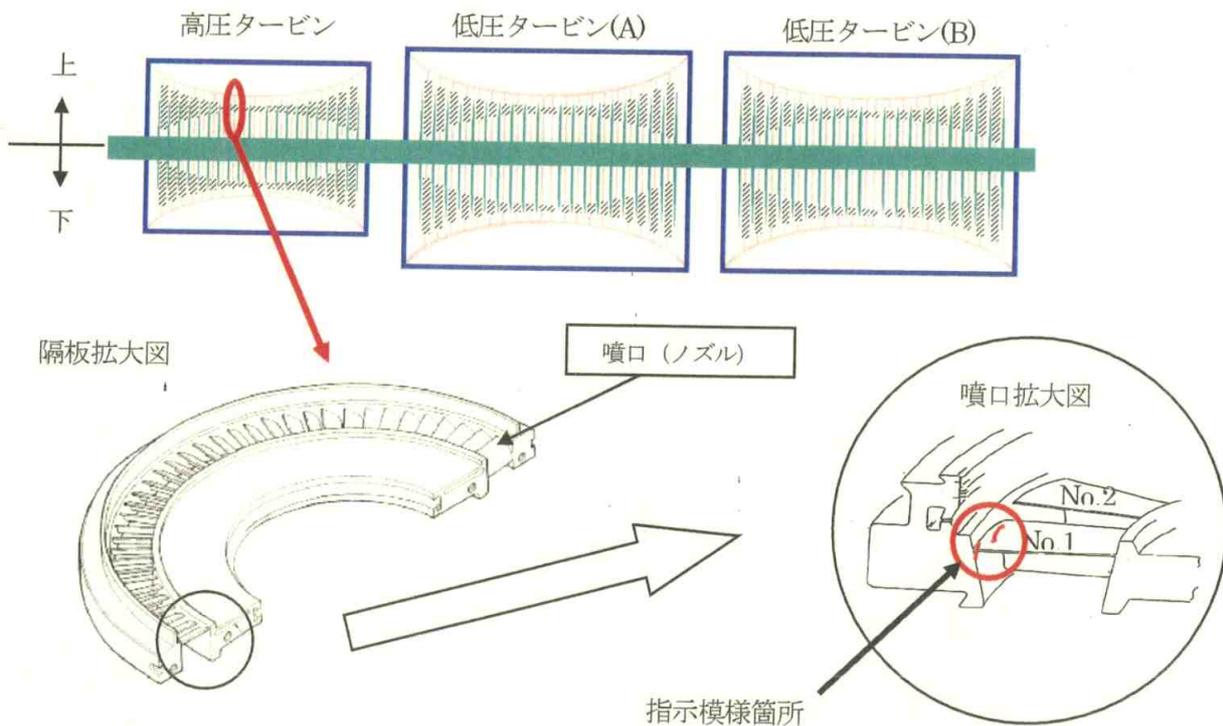
号機	2号機	定期検査	第8回定期検査
件名	蒸気タービンにおけるひびについて		
月日	平成18年7月31日(月)	発生	発見 確認
場所	タービン建屋	設備	蒸気タービン
		設備区分	それ以外の系統
設備概要	蒸気タービン設備は、高圧タービン1台と低圧タービン2台で構成されており、原子炉で発生した蒸気でタービンを回して発電を行う設備です。		
所見	<ul style="list-style-type: none"> <li>・蒸気タービン開放検査において、高圧タービン上半部噴口(タービン側)の浸透探傷検査<sup>※1</sup>を行ったところ、第3段隔板の噴口板1枚目にひび(2箇所)を発見しました(7月31日)。</li> <li>・ひびが認められた部位については、ひびを除去した上で溶接補修を実施し、浸透探傷検査を実施した結果、異常のないことを確認しました(8月23日)。</li> </ul> <p>※1 浸透探傷検査とは非破壊検査の一種で、探傷剤を使用してひびを見つける検査。</p>

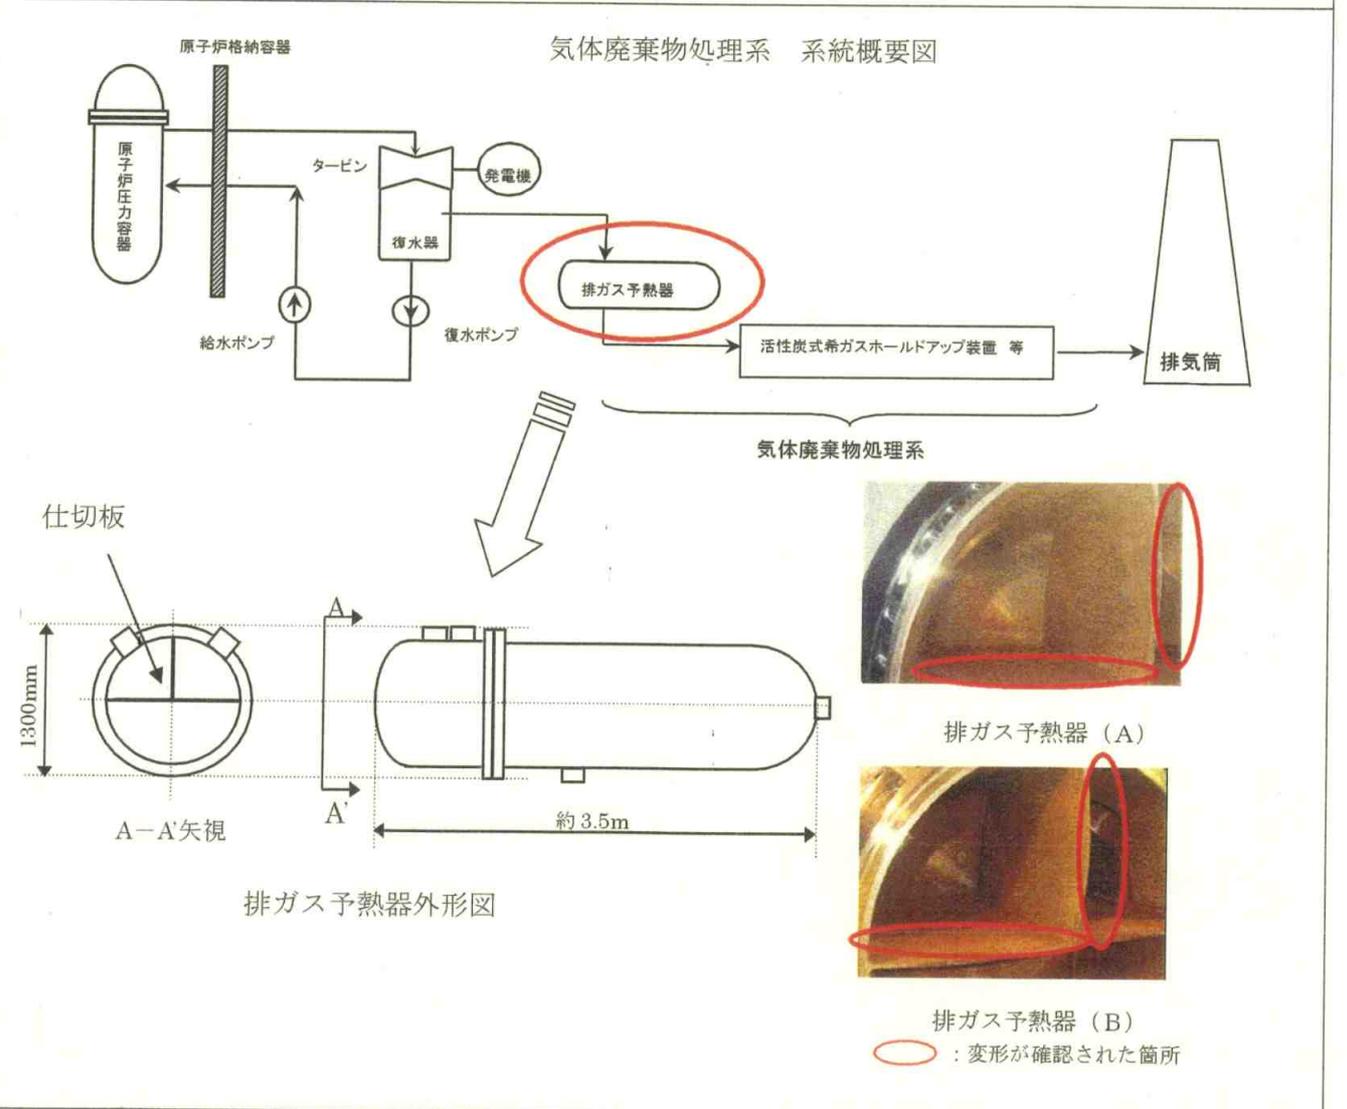
号機	2号機	定期検査	第8回定期検査	
件名	気体廃棄物処理系排ガス予熱器 (A) 仕切板の変形について			
月日	平成18年8月2日 (水)	発生	発見	確認
場所	タービン建屋	設備	気体廃棄物処理系	設備区分 それ以外の系統
設備概要	気体廃棄物処理系は、空気抽出器により抽出された復水器内の排ガス中に含まれている放射性ガスの放射能を減衰させ、排気筒から放出する目的で設置しています。			
所見	<ul style="list-style-type: none"> <li>・ 排ガス予熱器 (A) の開放点検を行ったところ、管側胴板内の仕切板の変形を発見しました (8月2日)。</li> <li>・ 水平展開として排ガス予熱器 (B) についても開放点検を実施したところ、(A) とほぼ同様の箇所に同程度の変形を発見しました (9月5日)。</li> <li>・ 変形した仕切板を所定の形状に修正しました (排ガス予熱器 (A) : 10月2日、排ガス予熱器 (B) : 10月4日)。</li> </ul>

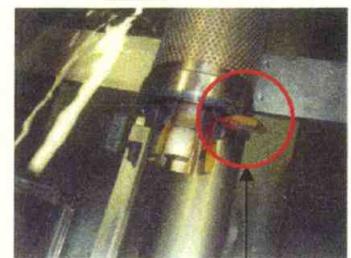
カップリングスパッド損傷部

号機	2号機	定期検査	第8回定期検査
件名	制御棒駆動機構カップリングスパッドの損傷		
月日	平成18年8月2日(水)	発生	発見 確認
場所	原子炉建屋	設備	制御棒駆動機構 設備区分 安全上重要な系統
設備概要	原子炉内にある制御棒は、水圧で駆動される制御棒駆動機構によって挿入、引抜、あるいはスクラム動作が行われます。各制御棒は、原子炉圧力容器下部に据え付けられた個々の制御棒駆動機構とカップリングを通してつながっています。		
所見	<ul style="list-style-type: none"> <li>・制御棒駆動機構の点検において、制御棒駆動機構を原子炉から取外し、洗浄を行おうとしたところ、フィルター洗浄機構のカバーが干渉し、制御棒駆動機構のカップリングスパッド（制御棒と制御棒駆動機構の接続部）が損傷しました（8月2日）。</li> <li>・当該制御棒駆動機構を同一設計の予備品と取替え（8月2日）、損傷が確認された制御棒駆動機構のカップリングスパッドを新品に取替えました（12月21日）。</li> </ul>

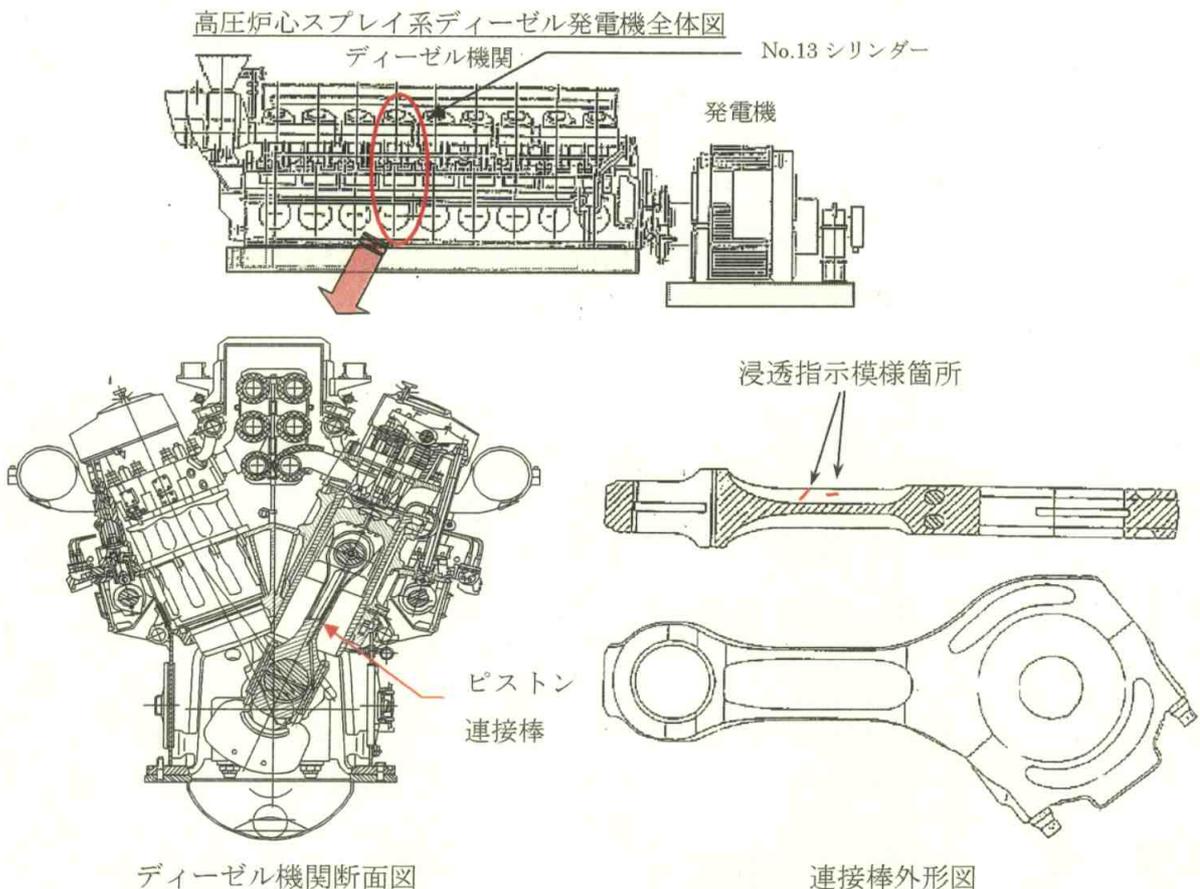
号機	2号機	定期検査	第8回定期検査
件名	高圧炉心スプレイ系ディーゼル機関ピストン接続棒の浸透指示模様について		
月日	平成18年8月8日(火)	発生	発見 確認
場所	原子炉建屋	設備	高圧炉心スプレイ系 ディーゼル発電機
		設備区分	安全上重要なシステム
設備概要	<p>高圧炉心スプレイ系は、非常用炉心冷却系（ECCS）の一つで、原子炉冷却材喪失事故時に高圧ポンプにより冷却水を原子炉内にスプレイし炉心の冷却を行う設備です。</p> <p>高圧炉心スプレイ系ディーゼル発電機は、所内電源喪失時、高圧炉心スプレイ系の電源を供給する電源設備です。</p>		
所見	<ul style="list-style-type: none"> <li>高圧炉心スプレイ系ディーゼル発電機のディーゼル機関の分解検査において、浸透探傷検査<sup>※1</sup>を行ったところ、No. 13シリンダーのピストン接続棒に判定基準を超える浸透指示模様<sup>※2</sup>を2箇所（長さ：3.0mm、2.0mm）発見しました（8月8日）。</li> <li>浸透指示模様が確認された部位について、手入れを実施し、再度浸透探傷検査を行い、異常のないことを確認しました（8月8日）。</li> </ul> <p>※1：浸透探傷検査とは非破壊検査の一種で、探傷剤を使用してひびを見つける検査</p> <p>※2：浸透探傷検査によって現れた「ひび」、「傷」の可能性を示す模様</p>

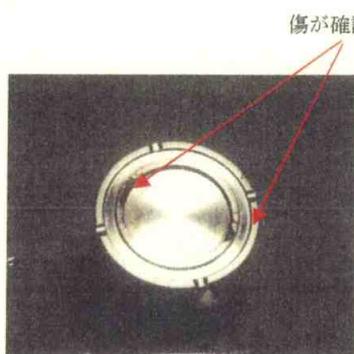
弁体状況図

号機	2号機	定期検査	第8回定期検査
件名	原子炉再循環ポンプ(A) パージライン逃し弁の傷について		
月日	平成18年8月8日(火)	発生	発見 確認
場所	原子炉建屋	設備	原子炉再循環系
		設備区分	安全上重要な系統
設備概要	<p>原子炉再循環ポンプは原子炉の水を循環させることにより、燃料から冷却材(原子炉水)への熱伝達を促進させるとともに、冷却材流量を調整することにより原子炉の出力を制御するものです。原子炉再循環ポンプパージラインはポンプ軸封部(メカニカルシール)に外部から水を供給することにより、ポンプ内の水が漏れ出すことを防止する目的で設置しています。</p>		
所見	<ul style="list-style-type: none"> <li>原子炉再循環ポンプ(A) パージライン逃し弁の分解点検を行ったところ、弁体および弁座に傷があることを発見しました(8月8日)。</li> <li>当該弁の弁座については手入れにより傷を除去し、また、弁体については取替えを実施しました(9月14日)。</li> <li>なお、B系の同弁についても分解点検を実施し、同事象が確認されたことから弁座の手入れおよび弁体の取替えを実施しました(9月14日)。</li> </ul>

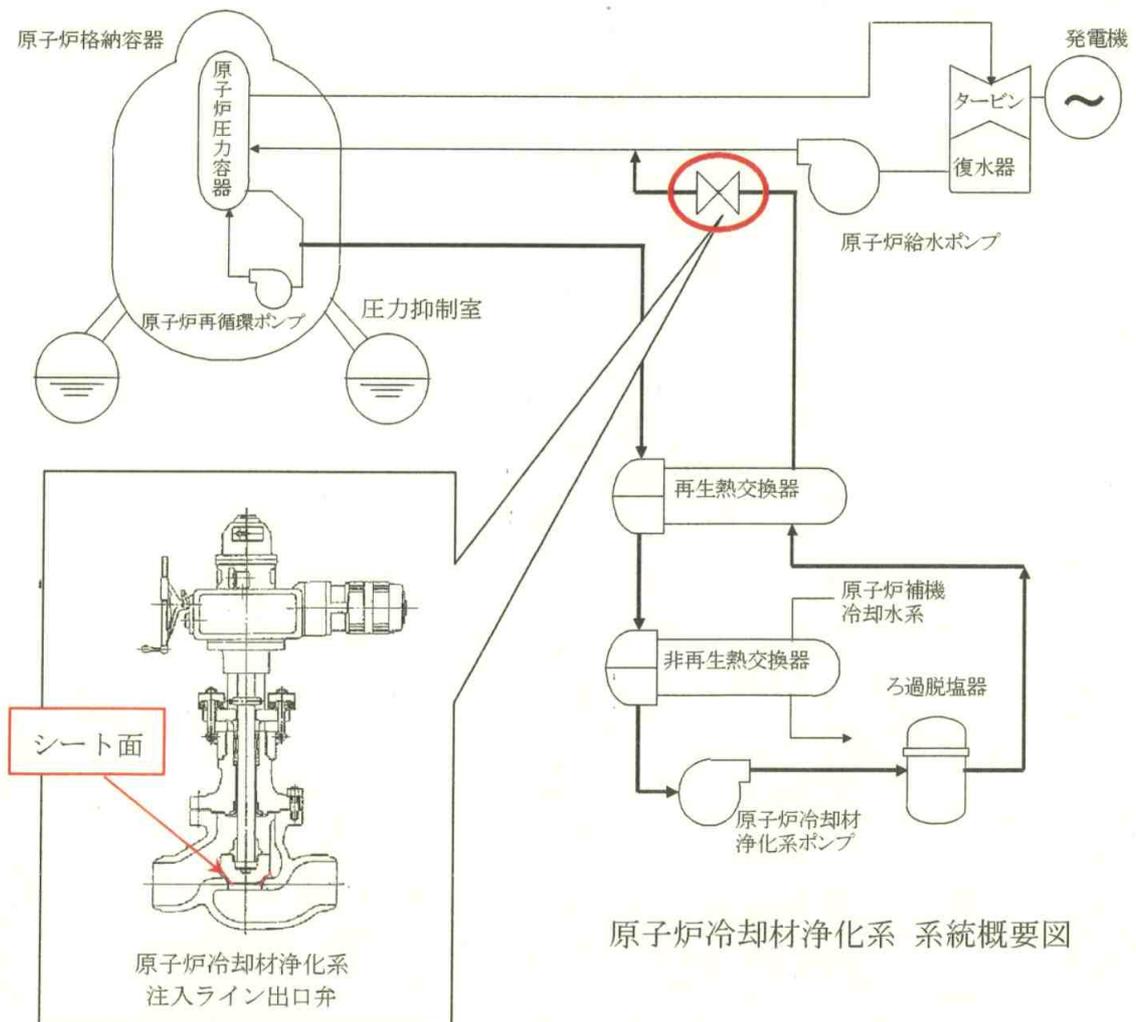
号機	2号機	定期検査	第8回定期検査
件名	原子炉冷却材浄化系注入ライン出口弁シート面のエロージョン		
月日	平成18年8月4日(金)	発生	発見 確認
場所	原子炉建屋	設備	原子炉冷却材浄化系
		設備区分	安全上重要な系統
設備概要	原子炉冷却材浄化系は、原子炉冷却材の水質を維持する系統です。		
所見	<ul style="list-style-type: none"> <li>・原子炉冷却材浄化系注入ライン出口弁の分解点検を行ったところ、弁体のシート面に著しいエロージョン<sup>※</sup>を発見しました(8月4日)。</li> <li>・当該弁について弁体の交換を実施しました(9月25日)。</li> </ul> <p>※エロージョン：流体(水や蒸気)により弁体のシート面や配管内部等が削られる事象</p>

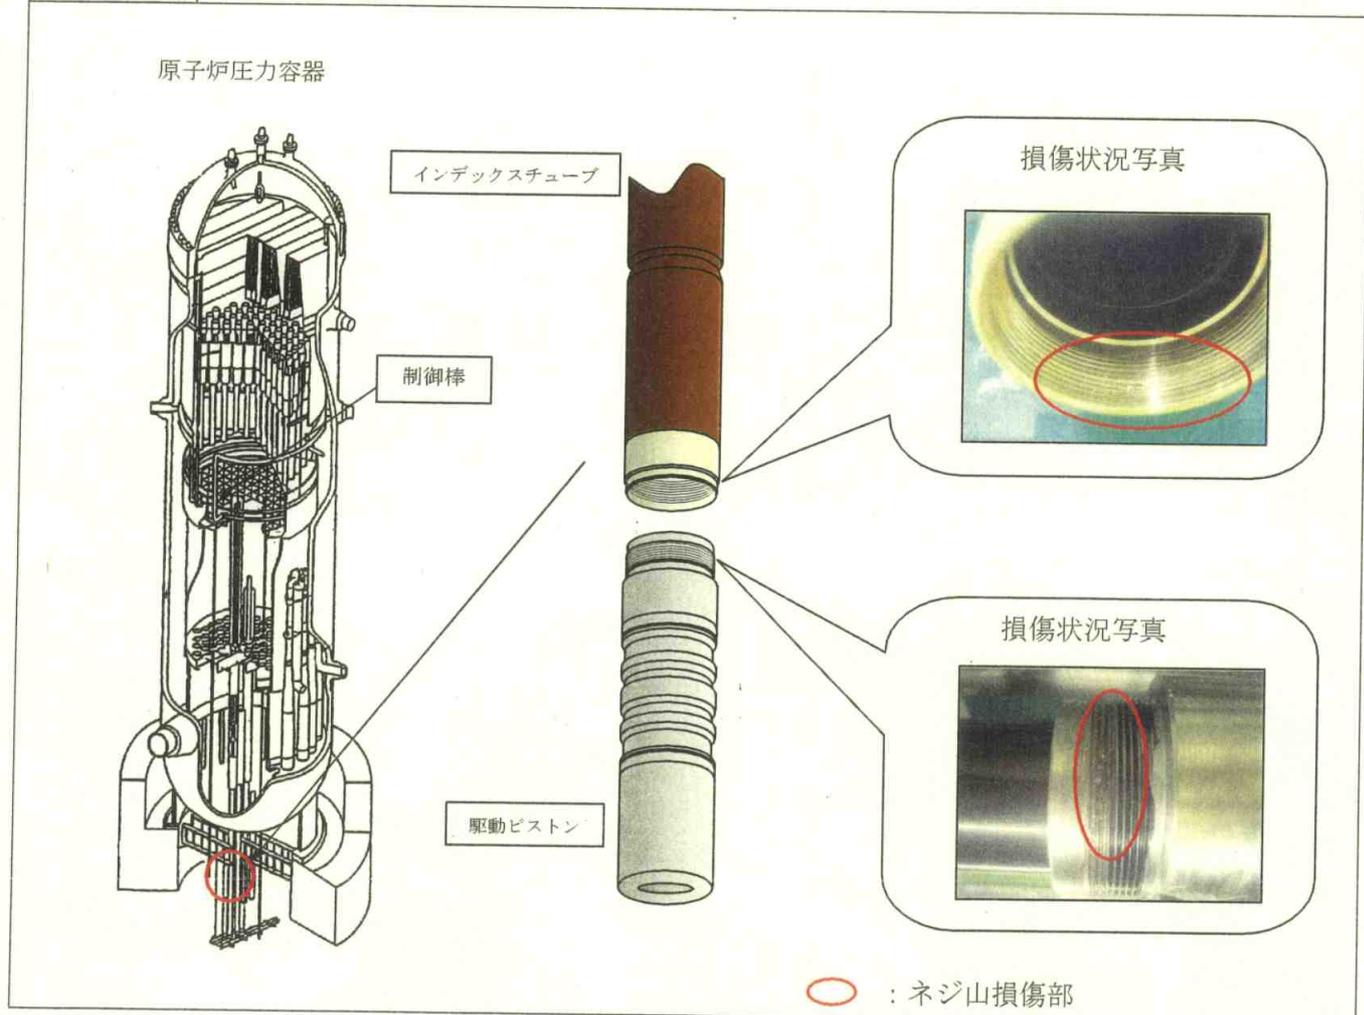
号機	2号機	定期検査	第8回定期検査
件名	制御棒駆動機構の分解点検時のインデックスチューブと駆動ピストンのネジ山損傷		
月日	平成18年8月28日(月)	発生 発見 確認	
場所	原子炉建屋	設備	制御棒駆動機構
		設備区分	安全上重要な系統
設備概要	原子炉内にある制御棒は、水圧で駆動される制御棒駆動機構によって挿入、引抜、あるいはスクラム動作が行われます。各制御棒駆動機構の構成品に、インデックスチューブと駆動ピストンがあります。インデックスチューブ下部に駆動ピストンが取り付けられており、駆動ピストンを上下させることにより、制御棒の挿入、引き抜きを行います。		
所見	<ul style="list-style-type: none"> <li>・制御棒駆動機構を分解点検したところ、インデックスチューブと駆動ピストンのはめ合い部のネジ山が損傷していることを発見しました(8月28日)。</li> <li>・ネジ山の損傷が確認された制御棒駆動機構のインデックスチューブと駆動ピストンを新品に取替えました(12月11日)。</li> </ul>

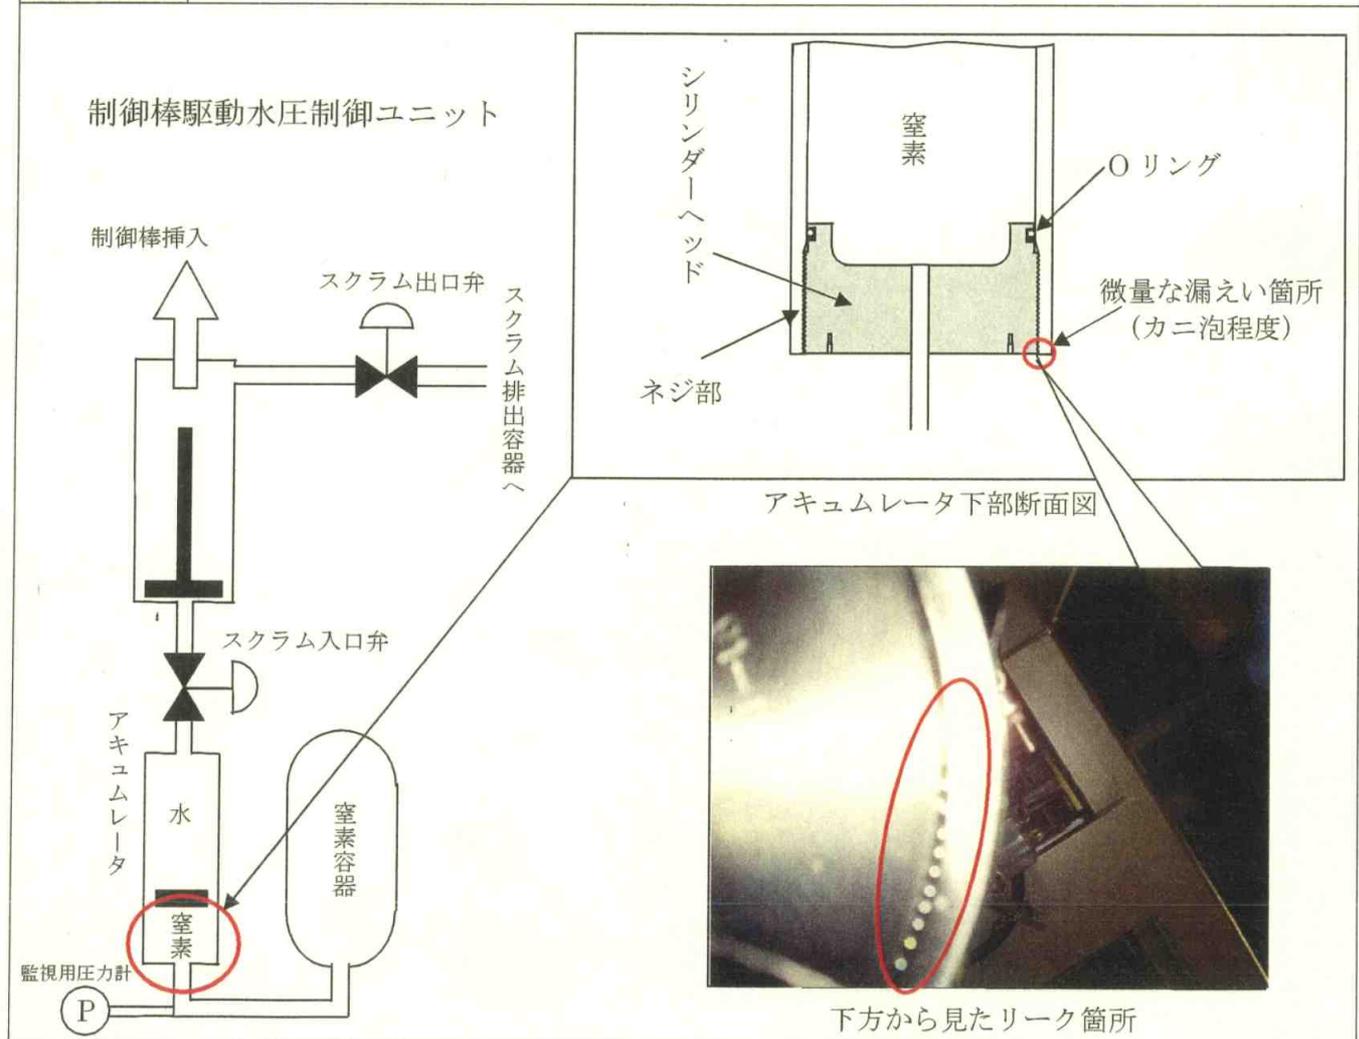
号機	2号機	定期検査	第8回定期検査
件名	制御棒駆動水圧系水圧制御ユニットのアキュムレータ開放点検後の単体漏えい試験時の微量な漏えいについて		
月日	平成18年8月31日(木)	発生	発見 確認
場所	原子炉建屋	設備	制御棒駆動水圧系
		設備区分	安全上重要な系統
設備概要	原子炉を緊急停止(スクラム)する際に、スクラム出入口弁が開弁することにより、駆動ピストン下面に圧力をかけ制御棒を急速に挿入します。		
所見	<ul style="list-style-type: none"> <li>開放点検を行った制御棒駆動水圧系水圧制御ユニットのアキュムレータについて、復旧後の単体漏えい試験を実施したところ、シリンダーヘッド(窒素側)から微量な漏えい(カニ泡程度)が発生しました(8月31日)。</li> <li>当該部の点検を行ったところ、シリンダーヘッド組み込み時に発生した微小なバリ(削りくず)がOリングに付着していたことが確認されました。</li> <li>バリを除去し手入れを実施後、再度漏えい試験を実施し、異常のないことを確認しました(9月12日)。</li> </ul>

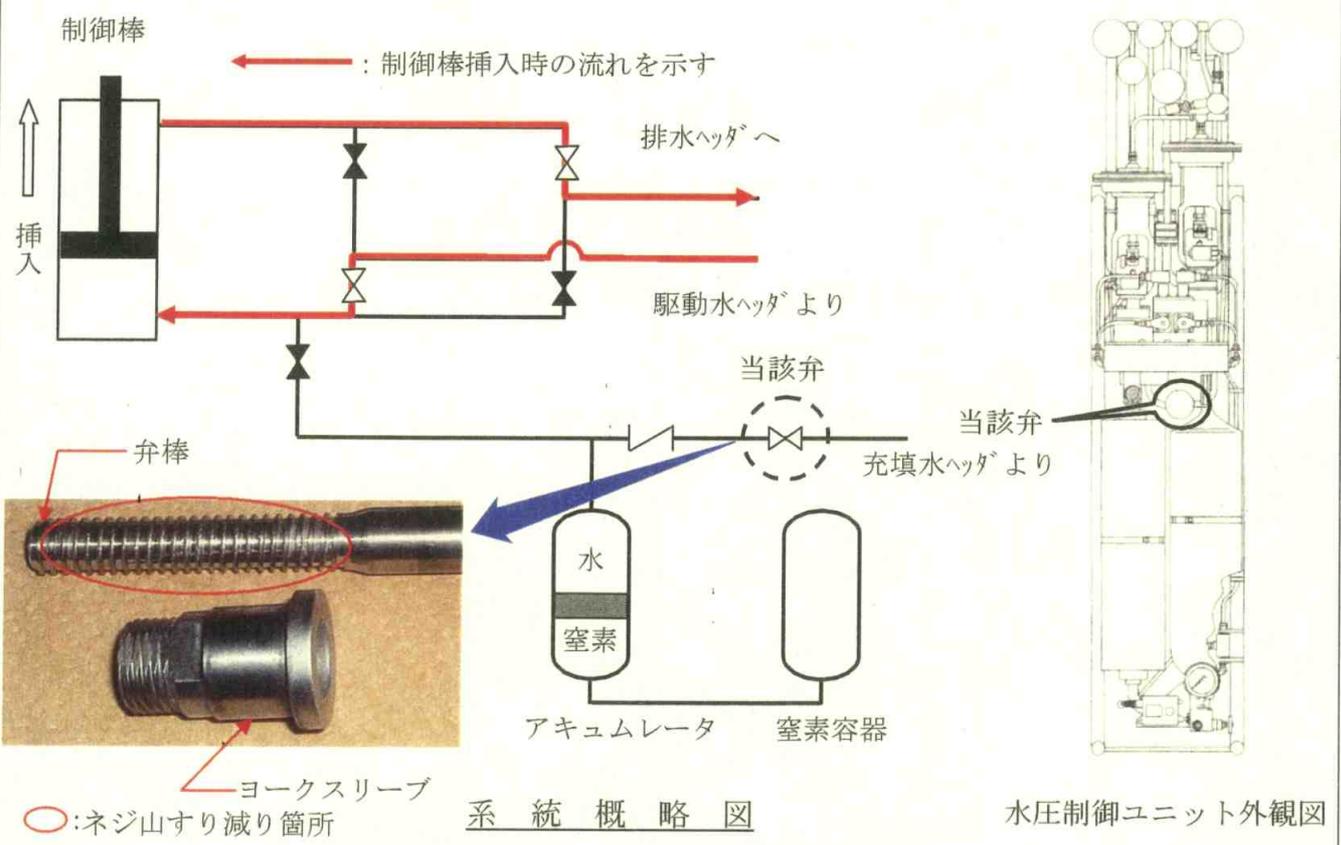
号機	2号機	定期検査	第8回定期検査
件名	制御棒駆動水圧系水圧制御ユニットの弁のハンドル部の不良について		
月日	平成18年10月25日(水)	発生	発見 確認
場所	原子炉建屋	設備	制御棒駆動水圧系
		設備区分	安全上重要なシステム
設備概要	制御棒駆動水圧系は、制御棒の挿入、引抜操作に必要な駆動水の水圧、流量を調整し供給するシステムです。当該弁は、アキュムレータへ水補給を行うための配管に設置されています。		
所見	<ul style="list-style-type: none"> <li>制御棒駆動水圧系水圧制御ユニットにおいて、アキュムレータ点検のため、アキュムレータへ水補給を行うための弁を全閉操作したところ、ハンドルが空回りし、閉操作できないことを確認しました(10月25日)。</li> <li>当該弁の分解点検を実施したところ、弁棒およびヨークスリーブ内面のネジ山にすり減りが確認されたことから、弁棒、ヨークスリーブの取替えを実施しました(11月27日)。</li> </ul>

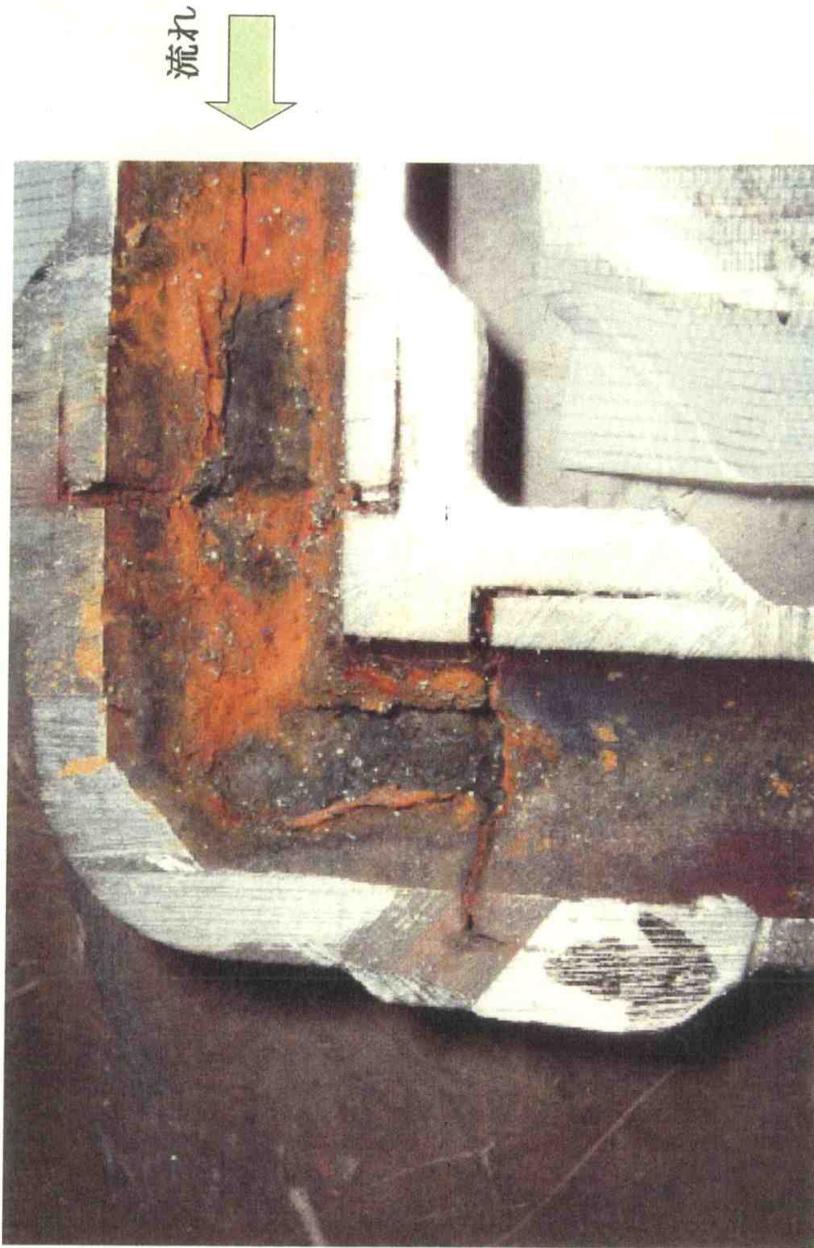
女川 1 号機原子炉隔離時冷却系配管 内面観察結果

配管内面観察の結果、減肉がエルボ部の底部に集中していたことから、設備の間欠運転(定期的に行う設備の確認運転)により湿潤・乾燥を繰り返す環境下におかれたため腐食し、減肉したものと推定しました。

減肉部の配管を半割にし、内面観察した結果、エルボ部の底部に腐食が確認された。

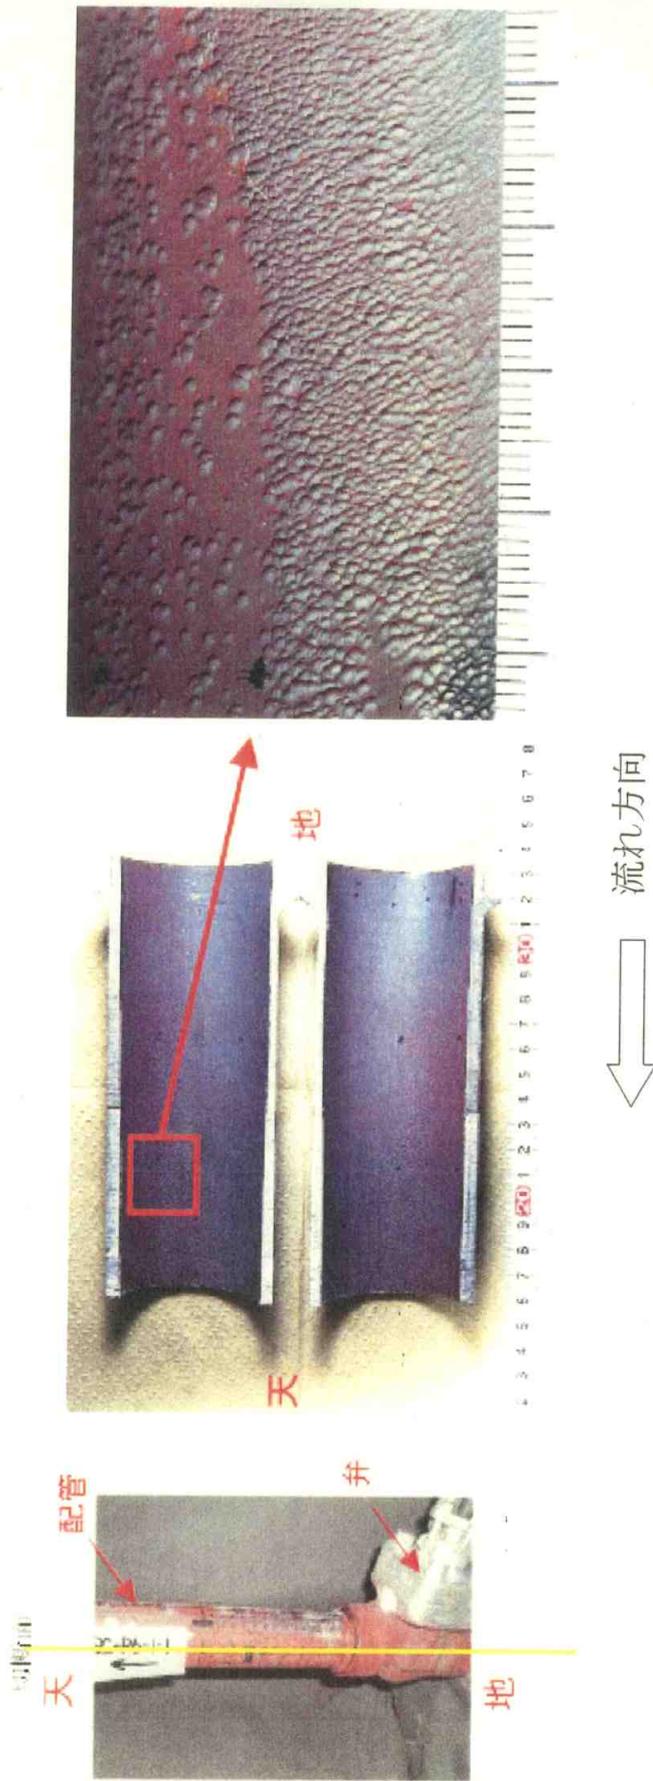
女川2号機スチームコンバーター系A系配管 内面観察結果

配管内面観察の結果、減肉部に鱗片状の微細な模様<sup>\*5</sup>が確認されたことから流れ加速型腐食<sup>\*6</sup>によるものと推定しました。

減肉部の配管を半割にし、内面観察した結果、流れ加速型腐食による減肉に特徴的に見られる鱗片状の微細な模様が確認された。

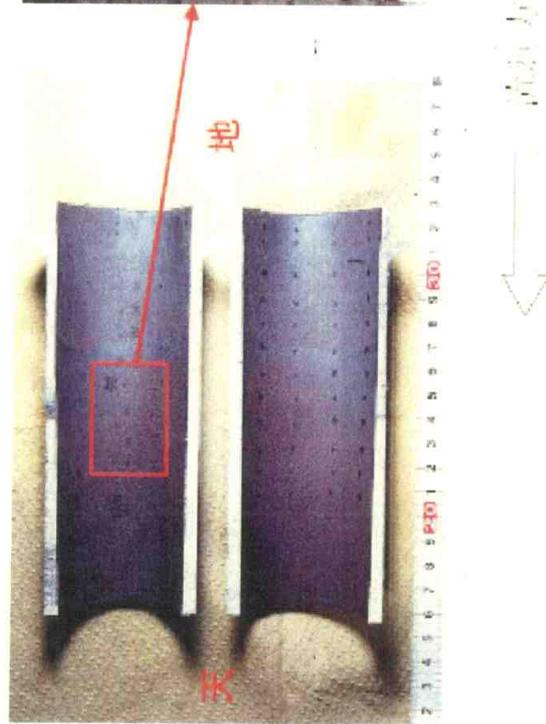
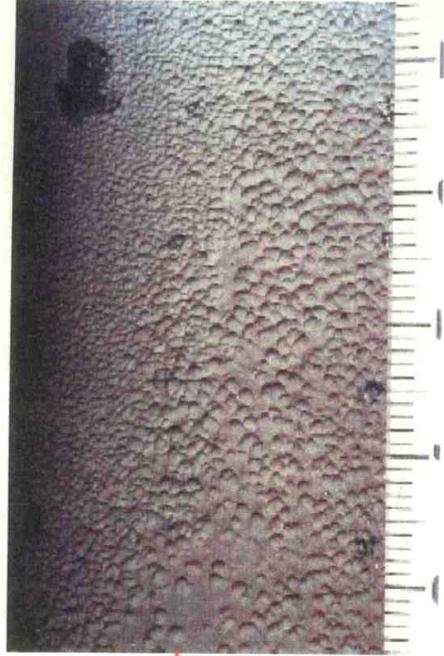
女川2号機スチームコンバーター系B系配管 内面観察結果

減肉部の配管を半割にし、内面観察した結果、流れ加速型腐食による減肉に特徴的に見られる鱗片状の微細な模様が確認された。

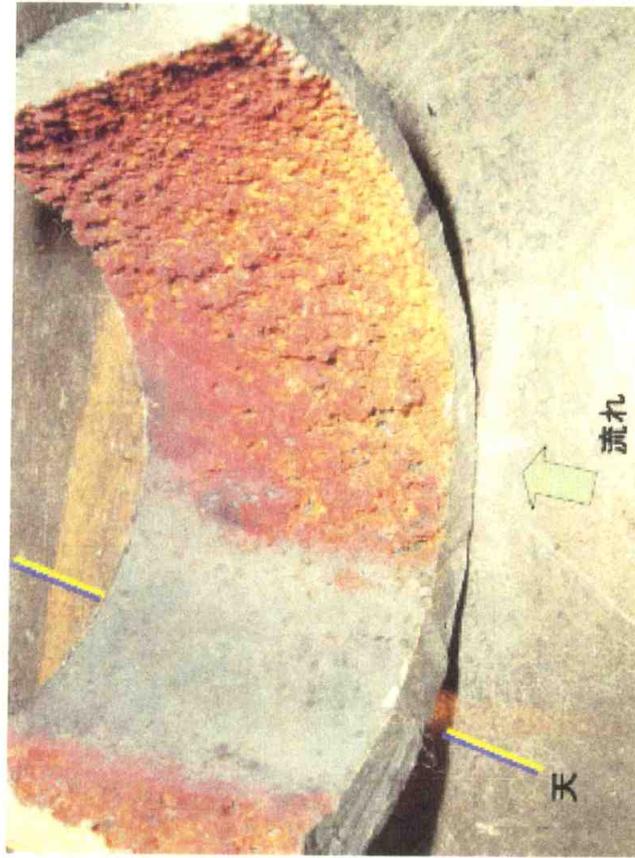
天側

減肉部の配管を半割にし、内面観察した結果、小さなくぼみ状の肌荒れが確認された。
