## 女川原子力発電所 1 号機における中間停止に向けた停止操作中の原子炉自動停止の未報告の概要

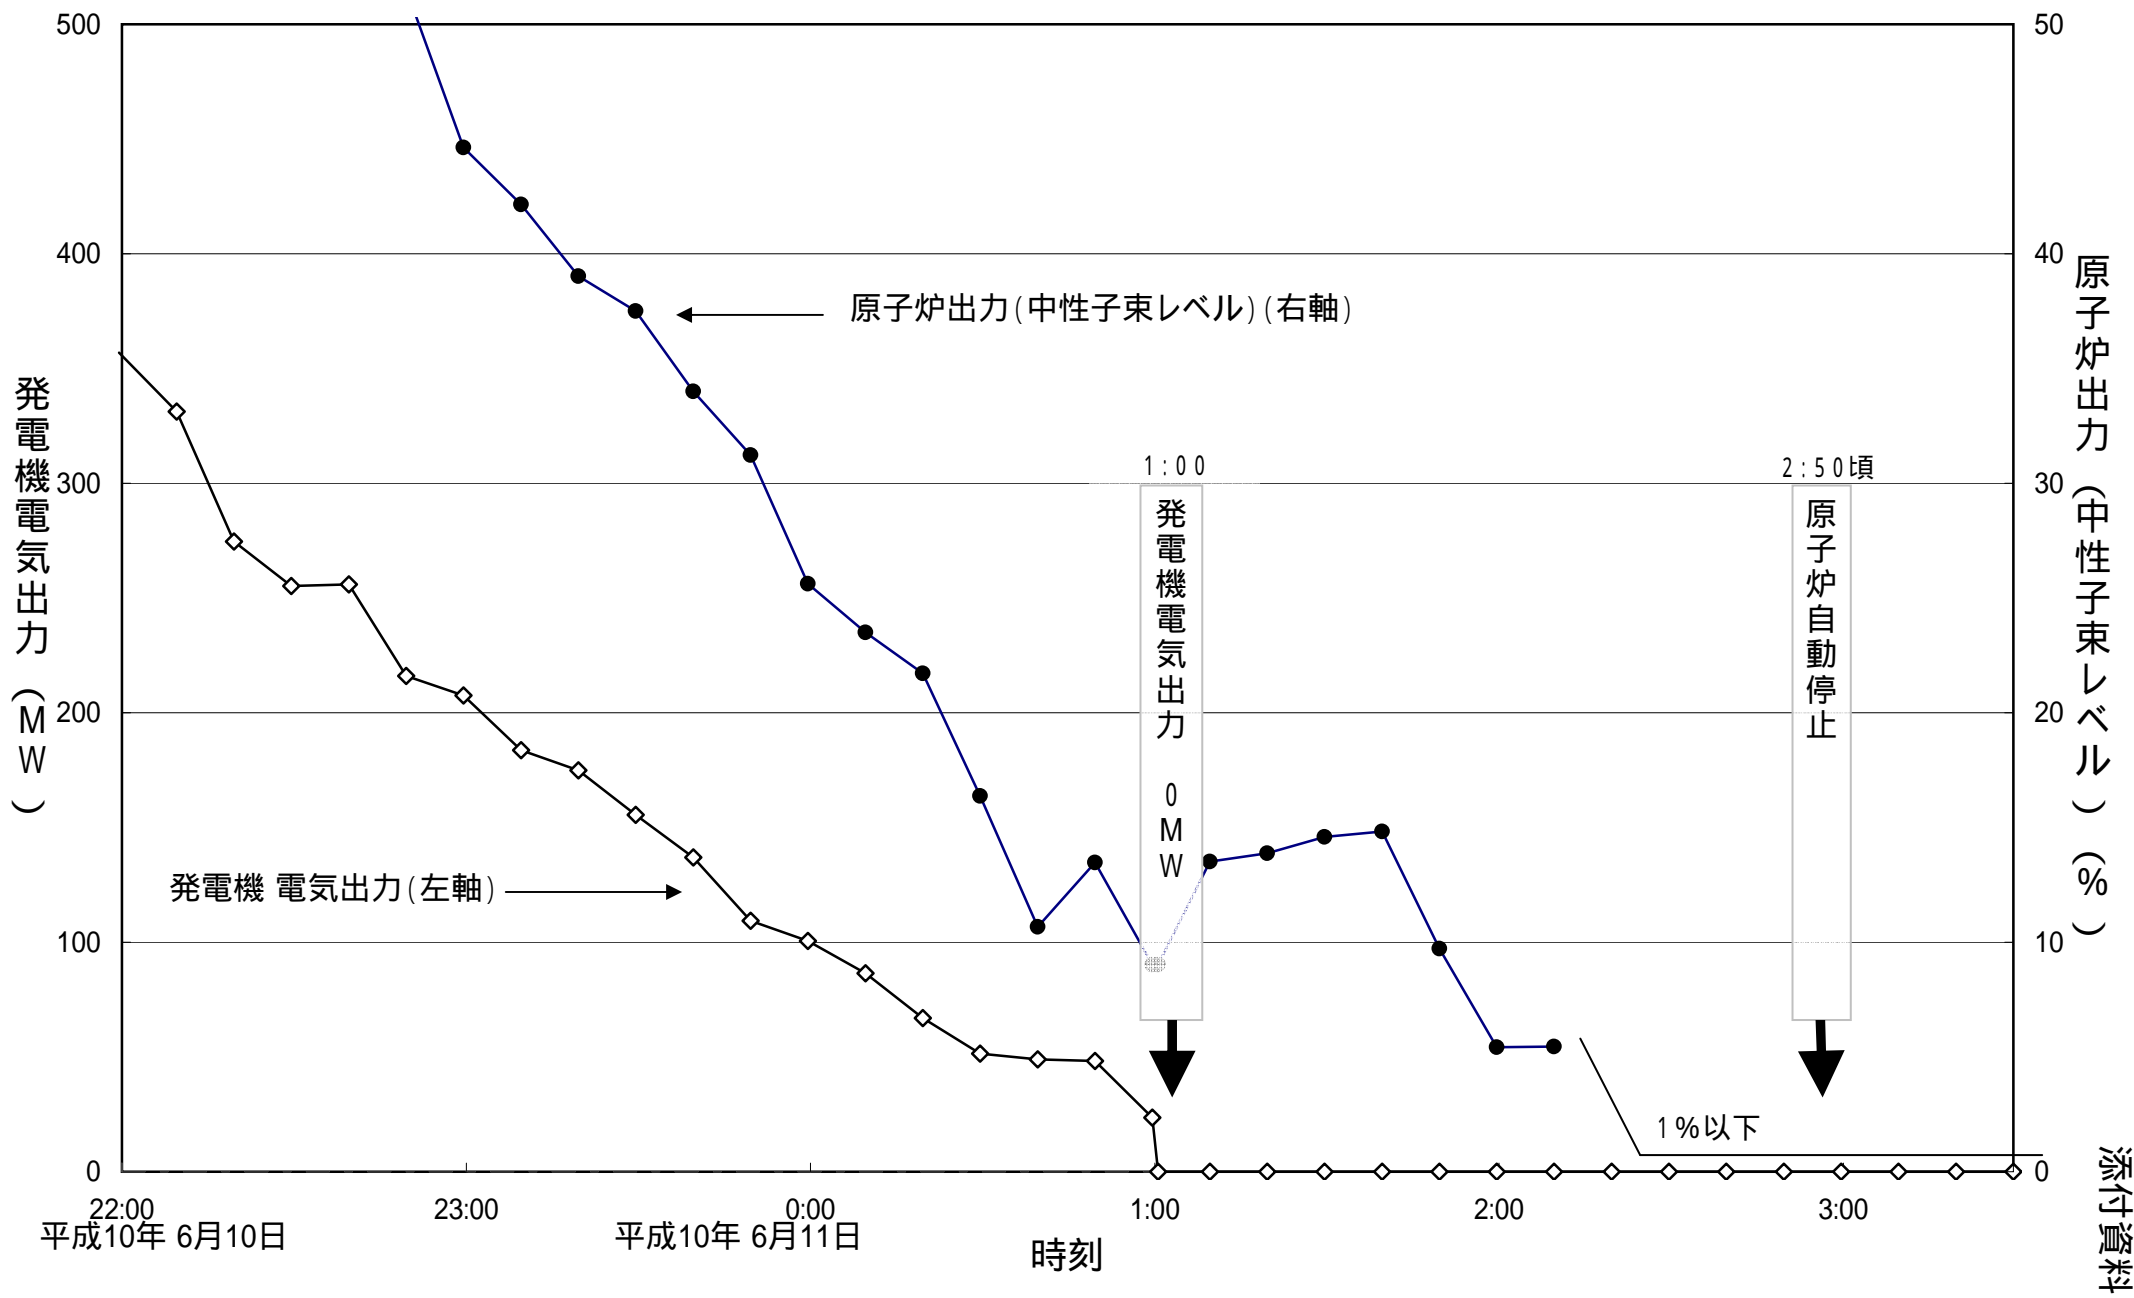
平成10年6月11日の女川原子力発電所1号機の 原子炉出力(中性子束レベル)および発電機電気出力

平成 10 年 6 月 11 日、女川原子力発電所 1 号機において、中間停止を行うため原子炉停止操作を実施していたところ、発電機解列後の原子炉減圧過程において、核分裂の状態を監視するため中性子の量を計測している中間領域モニタ（以下「IRM」という。）の値が原子炉スクラム設定値を上回ったことから、原子炉が自動停止した。IRM 記録を確認したところ、同日 2 時 50 分頃に中性子の量が原子炉スクラム設定値に達した後、急減していることから、同時刻に原子炉が自動停止したものと考えられる。
