## 原子力発電情報公開ライブラリー

| 会社名 | 東北電力株式会社 | 報告書番号 | 1988-東北-T●● |
| 発電所名 | 女川発電所1号 | 発生日時 | 1988 年 7 月 9 日 10 時 09 分 |
| 件名 | 定期検査中の制御棒の引抜き事象 | | |

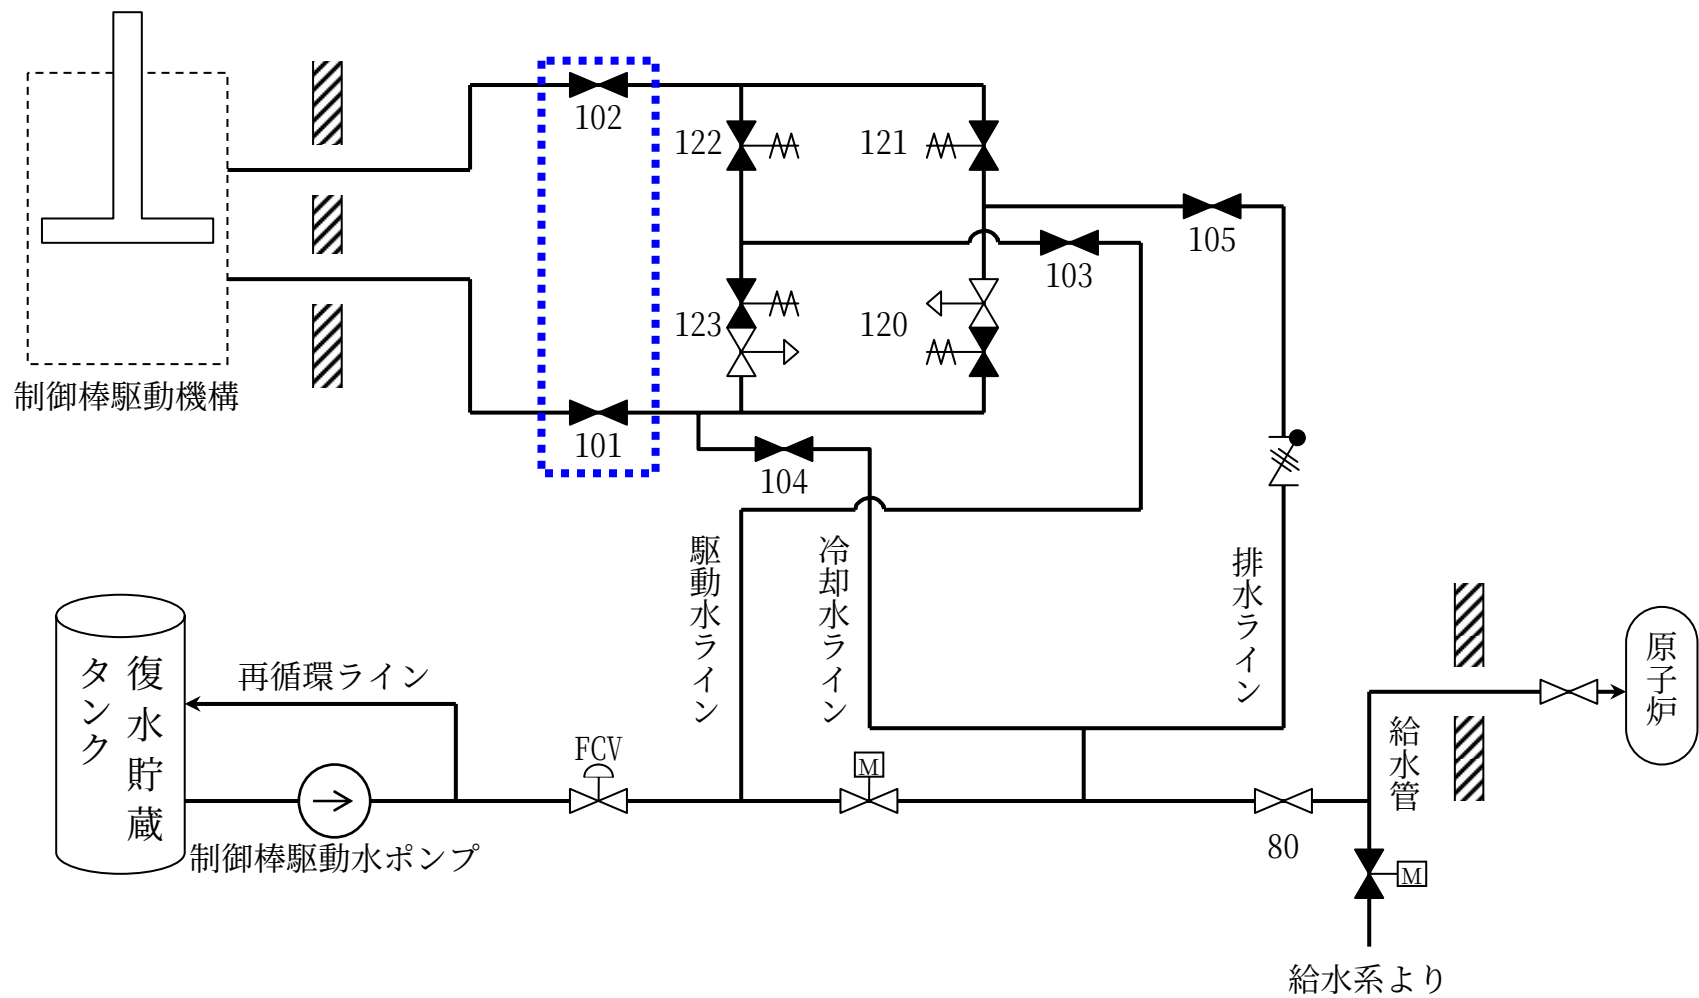
図1 女川1号機 制御棒駆動系隔離状態の系統概要図（隔離された状態）

第4回定期検査中において、全制御棒が全挿入の状態、制御棒が誤動作しないように水圧制御ユニット（以下「HCU」という。）の挿入側（101弁）、引抜側（102弁）を全数閉弁とし、隔離状態とした。（図1）

※制御棒駆動水圧系の冷却水の一部を給水管を介して原子炉に注入する制御棒駆動水圧系の運転状態を

| リターン運転といい、制御棒駆動水圧系の系統水全量を制御棒駆動水圧系の冷却水とする運転状態をノンリターン運転という(図1参照)。 |

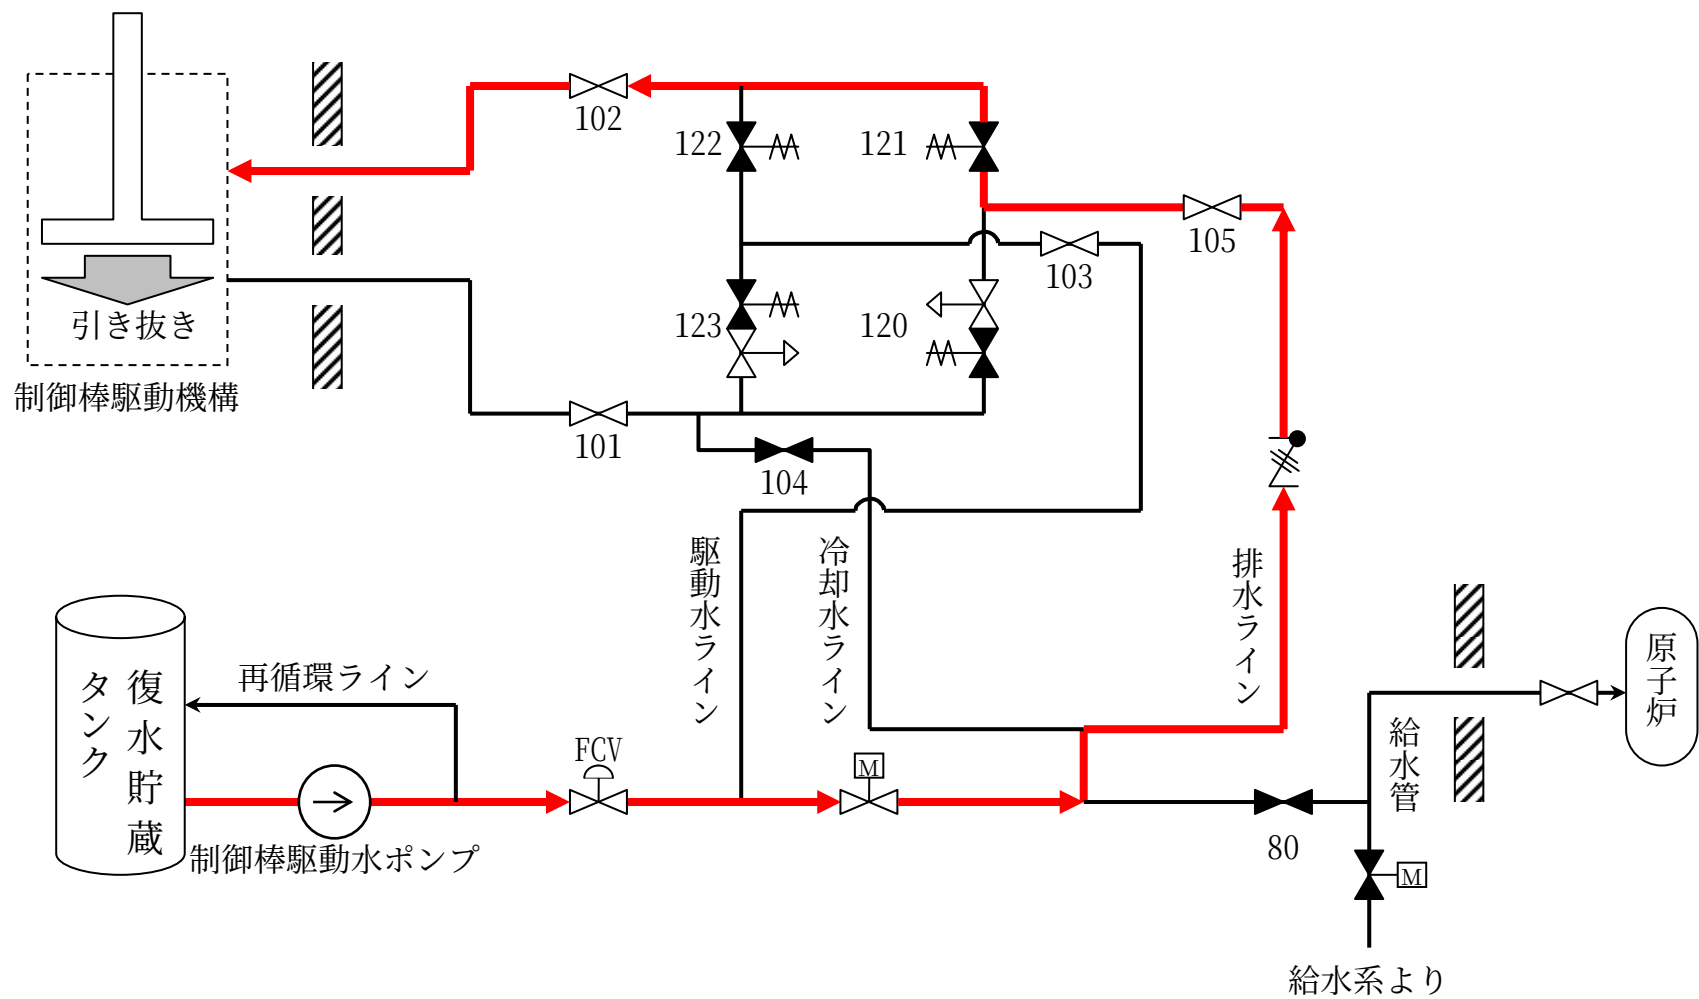
図2 女川1号機 制御棒駆動系隔離復旧中の系統概要図 (誤って引き抜かれた状態)

- (1) 原子炉起動準備のため、10時3分よりHCUの隔離解除のため、全閉していた弁の復旧操作を開始した。（図2）
- (2) 10時9分に中央制御室で「制御棒ドリフト」警報が発生したため、制御棒位置を確認したところ、制御棒 38-31 の状態表示がドリフト状態となっており、02 位置まで引抜かれていることを確認した。このため、中性子束モニタの確認を行い原子炉の中性子指示に変化がないことを確認するとともに、現場にHCU操作中止と操作したHCUの弁を再度隔離状態とするよう指示した。その後、制御盤の表示にて、当該制御棒を含む2本の制御棒がドリフト状態となっていることを確認した。また、制御棒駆動水原子炉間差圧および制御棒冷却水原子炉間差圧指示が高い状態であり、現場において本操作に先立ち、10時03分原子炉への戻りラインの弁（V-80）を全閉としたため、系統圧力が上昇したものと判明したことから、10時15分に当該弁を全開とした。
- (3) HCUの弁についてすべて閉弁した後、「制御棒ドリフト」警報リセットを実施した。リセット後に確認した2本の制御棒位置は次のとおりであった。（図3）
  - ・制御棒 38-31 02 ポジション（1／24引き抜けた状態）
  - ・制御棒 26-03 18 ポジション（約1／3 引き抜けた状態）
- (4) 原子炉への戻りラインの弁（V-80）を全開したことにより、系統圧力が正常に復帰したことを確認して、10時55分に2本の制御棒について復旧を指示し、11時03分に制御棒を全挿入状態とした。

制御棒駆動水圧系がノンリターン※運転の状態において、弁の隔離解除操作を行った。この際、引抜側の弁を開弁したことで、冷却水圧力により制御棒引き抜き側に力がかかり、制御棒が引き抜かれたと推定した。この原因は次のとおりと推定した。

- ①制御棒を動作させるラインの弁開操作（HCU隔離解除）に先立ち、原子炉への戻り配管入口弁（V-80）を全閉した。
- ②この操作により制御棒駆動水圧系統が締め切り状態となり、系統圧力が上昇した。
- ③最初に4本の制御棒について弁の開操作を行った。
- ④このため、加圧状態にあった制御棒排水ラインから弁の開操作を行った制御棒の引き抜き側に圧力が加わり、2本の制御棒が引き抜き側に動作した。（全引き抜き48位置に対して、38－31が02位置まで、26－03が18位置まで）

| HCUの隔離解除前に、原子炉への戻りラインの弁を全閉としたため、制御棒駆動水圧系が締切り状態となり、HCUを隔離解除した際に、系統圧力が制御棒の引抜き側に加わり、制御棒が引抜かれたと推定した。 |

| 当時、この事象を踏まえて、制御棒駆動水圧系の運転手順書に注意事項として追加した。また、本事象を教育資料に取り上げ周知徹底を図った。 |

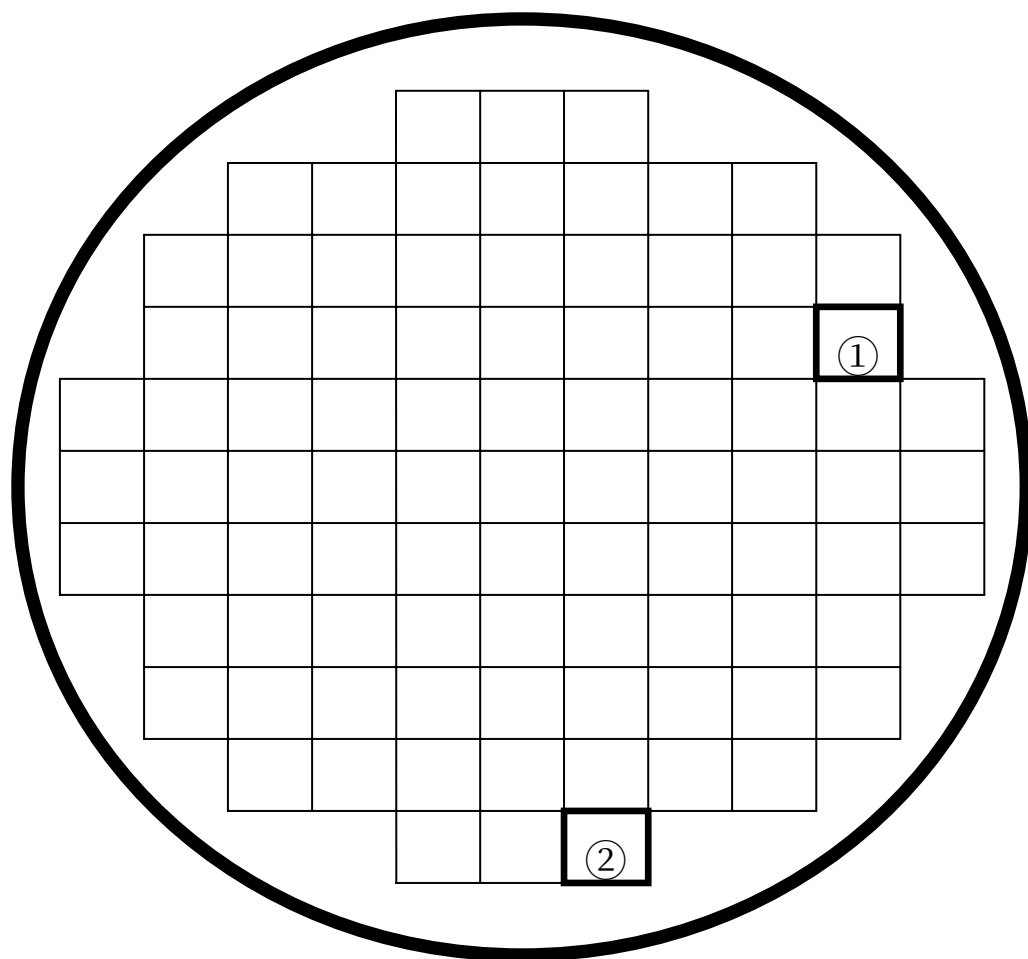
図3 女川1号機 制御棒位置図

【引き抜き状況】

①：1／24

②：約1／3
