# 東通原子力発電所1号機が 営業運転を開始

# 電気の安定供給確保に向けて

# 女川原子力発電所の耐震安全性を再確認

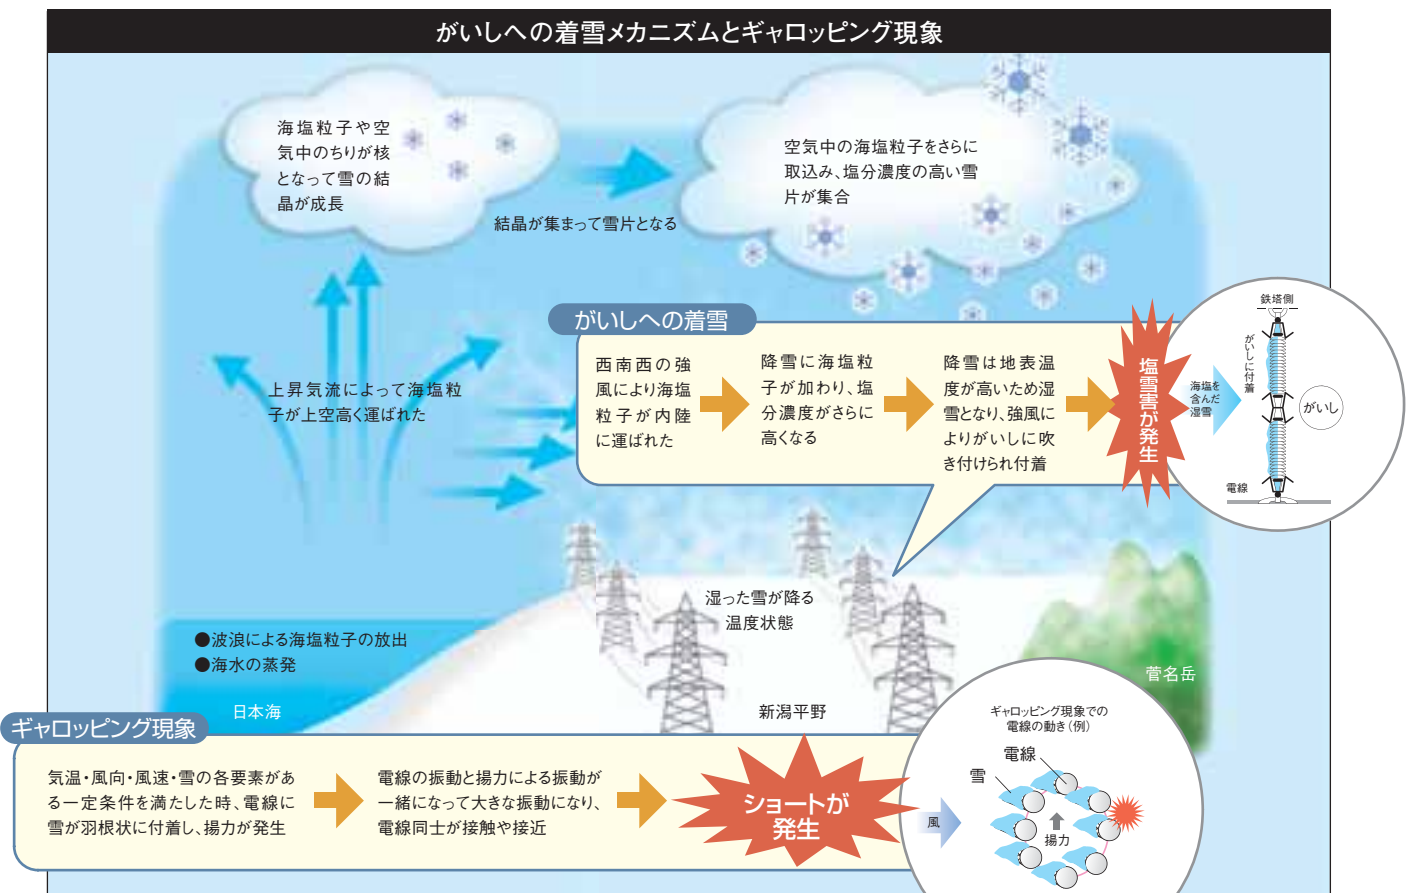
### がいしへの着雪メカニズムとギャロッピング現象

新潟変電所に接続する多重化した送電線の「がいし」に海塩粒子を含む雪が付着し表面が覆われ絶縁が保てなくなりました。また、復旧を補うために電気を供給していた北新潟変電所からの送電線がギャロッピング現象\*により故障したことが重なり、広範囲で長時間の停電となりました。さらに一部地域では、倒木による配電線断線が発生しました。

\*ギャロッピング現象:電線に翼状となった雪が付着することで、強風下で電線の振動が大きくなる現象。

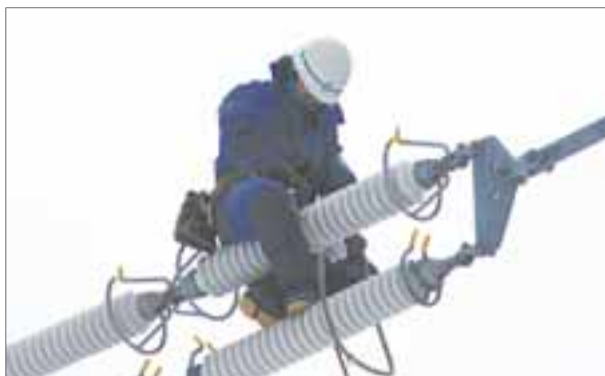
がいしの清掃作業は困難を極めた

しかし、強風によって長時間にわたり電線が動揺したことや、天候不良のためがいしに付着した雪の除去とがいしの清掃作業が困難を極めたことにより、復旧作業は難航しました。そのような中、公衆安全の確保を図りながら、全社一丸となり夜を徹した復旧作業を続け、停電発生から約31時間後に全ての停電を復旧することができました。

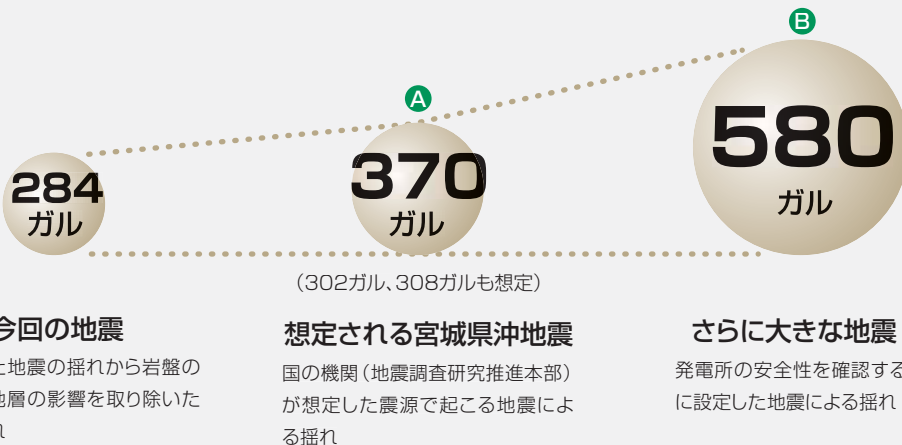
女川原子力発電所の岩盤上における最大の揺れの比較

宮城県沖では、今後30年以内に99%の確率でマグニチュード7.6相当の地震が発生すると予想されています。この予測をふまえ、当社では、8・16宮城地震の特徴である細かい揺れが想定よりも大きかった点を加味し、コンピュータで安全性の確認作業を行いました。その結果、想定される地震に対しても、女川原子力発電所は十分に耐えられることが確認されました。(下図 A)

さらに、考えられる最大規模の宮城県沖地震であるマグニチュード\*8.2相当の地震や細かい揺れが大きくなることが知られている違うタイプの最大規模の地震(マグニチュード7.2)に対しても女川原子力発電所の安全性が確認されました。(下図 B)

※地震による建物や機械への影響は、その地震と建物や機械の揺れ方の性質によって異なります。

ガル：地震の揺れの強さ(加速度)を表す尺度
