# 女川原子力発電所における平成 23 年(2011 年)東北地方太平洋沖地震時に取得された地震観測記録の分析結果の概要

## 1. 地震観測記録の分析結果

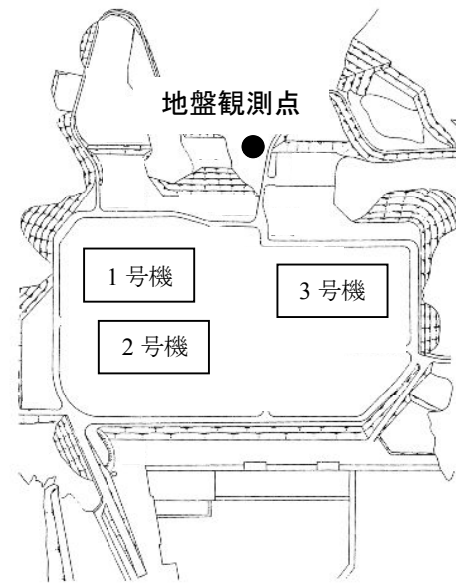
図-2 敷地地盤の地震計設置位置図

女川原子力発電所では、図-2に示す位置で地盤の地震観測を行っている。解放基盤相当位置(O.P.-8.6m)の観測記録は、一部の周期帯(周期0.5秒付近)において基準地震動  $S_s$  を上回っているものの、ほぼ同等であることを確認した(図-3)。
