# 女川原子力発電所2号炉 地盤(敷地の地形, 地質・地質構造)について (補足説明資料)

令和元年9月27日  
東北電力株式会社

1. 敷地の地形及び地質・地質構造の概要	.....	3
2. 敷地の断層	.....	45
3. 上載地層による評価(トレンチ調査結果)	.....	168
4. 断層破碎部の詳細検討	.....	184
用語の解説	.....	216
参考文献	.....	217

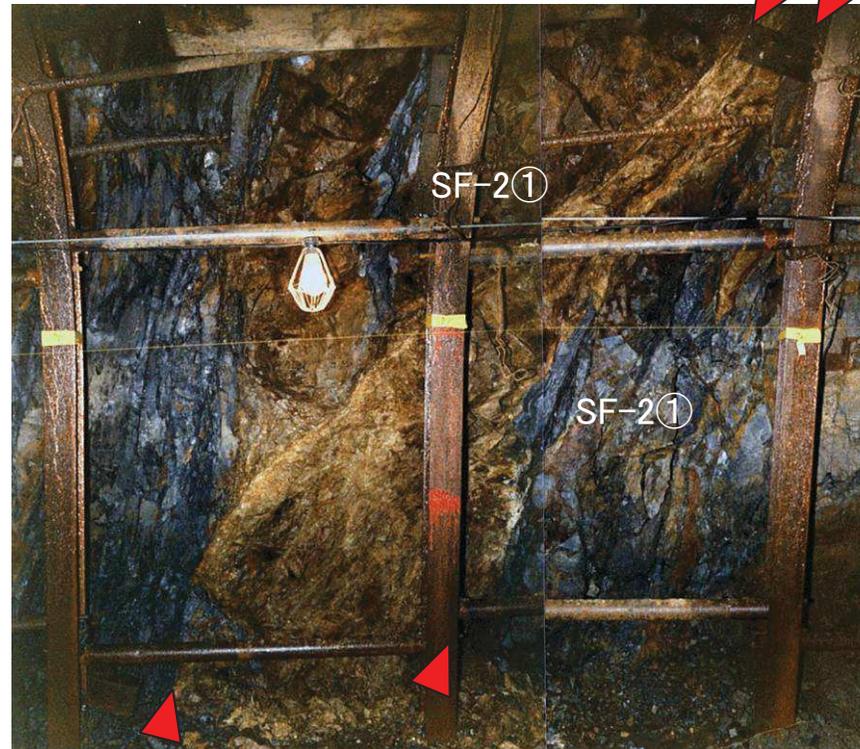
SF-2①断層 2号炉試掘坑A坑南西壁写真

- 2号試掘坑内の露頭において、SF-2①断層を確認。
- ✓ 幅1~5cmの2条の破碎部がみられる。
- ✓ 上盤、下盤ともに、褶曲翼部で地層が急傾斜している。

断層名	断層のタイプ	センス	走向/傾斜	最大破碎幅 (cm)	性状
SF-2①	走向断層	東側上がり (逆断層)	N25° ~ 58° E / 40° SE ~ 85° NW	80	角礫・砂・粘土を含む。固結状破碎部30cm。

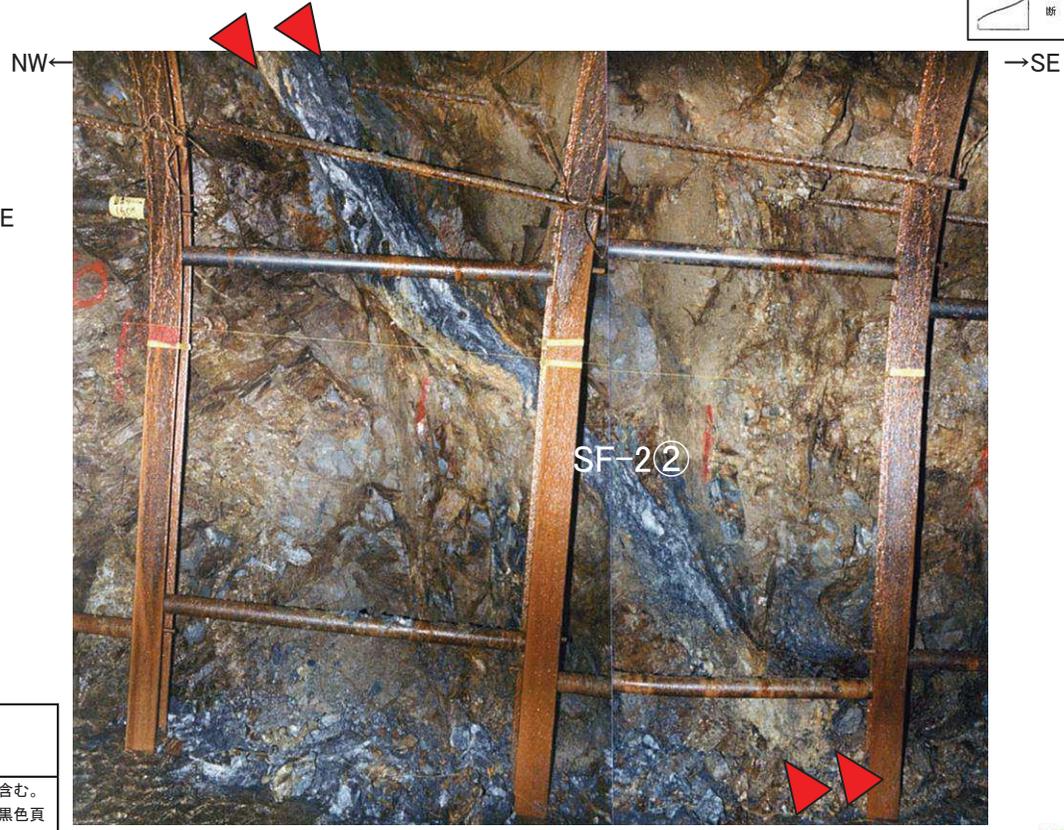
SF-2②断層 2号炉試掘坑A坑北東壁写真

- 2号試掘坑内の露頭において、SF-2②断層を確認。
- ✓ 幅20~30cmの破碎部がみられる。
- ✓ 上盤、下盤ともに、褶曲翼部で地層が急傾斜している。

断層名	断層のタイプ	センス	走向／傾斜	最大破碎幅 (cm)	性状
SF-2②	走向断層	東側上がり (逆断層)	N8° ~50° E/ 23° ~54° SE	200	角礫・砂・粘土を含む。 試掘坑内で下盤の黒色頁岩が幅10~30cm粘土化。

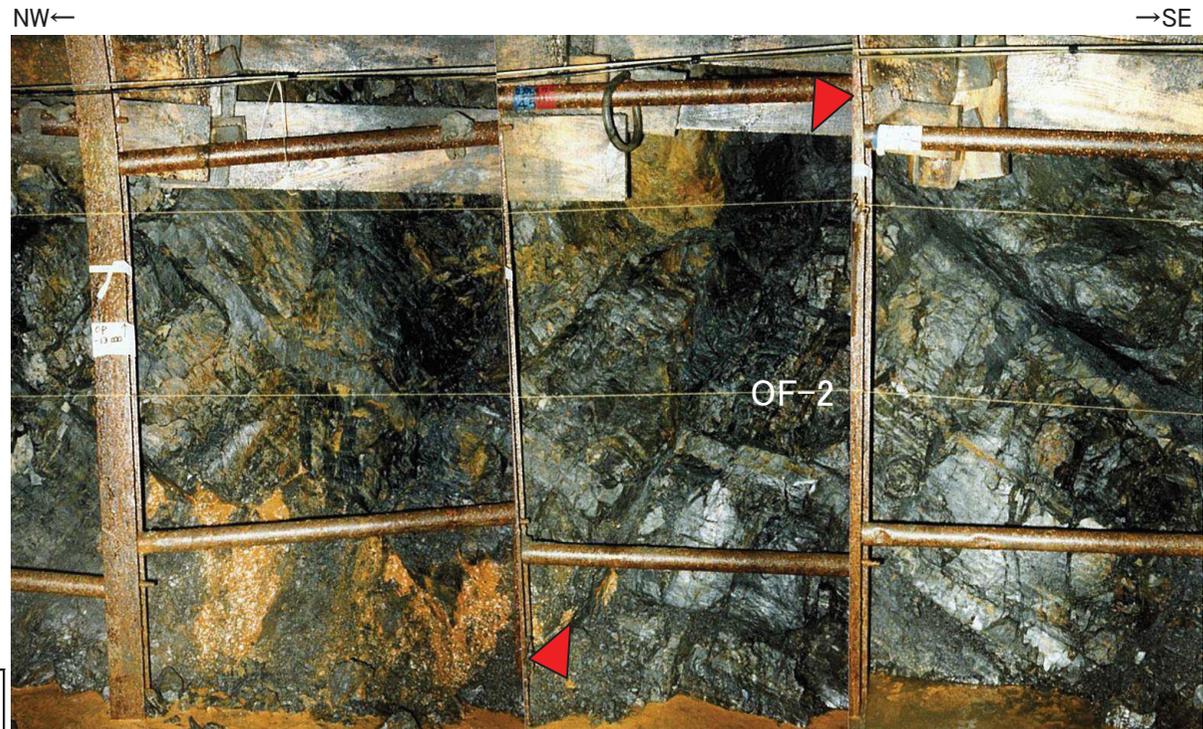
OF-2断層 2号炉試掘坑A坑北東壁写真

- 2号炉試掘坑内の露頭において、OF-2断層を確認。
- ✓ 幅0.5~1.5cmの破碎部がみられる。
- ✓ 上盤側(北西側)下がりの正断層センスの動きを示す地層の変形及び落差約15~40cmのずれがみられる。

断層名	断層のタイプ	センス	走向/傾斜	最大破碎幅 (cm)	性状
OF-2	斜交断層	北側下がり (正断層)	N68° W~80° E / 70° N~90°	5	角礫・砂・粘土を含む。

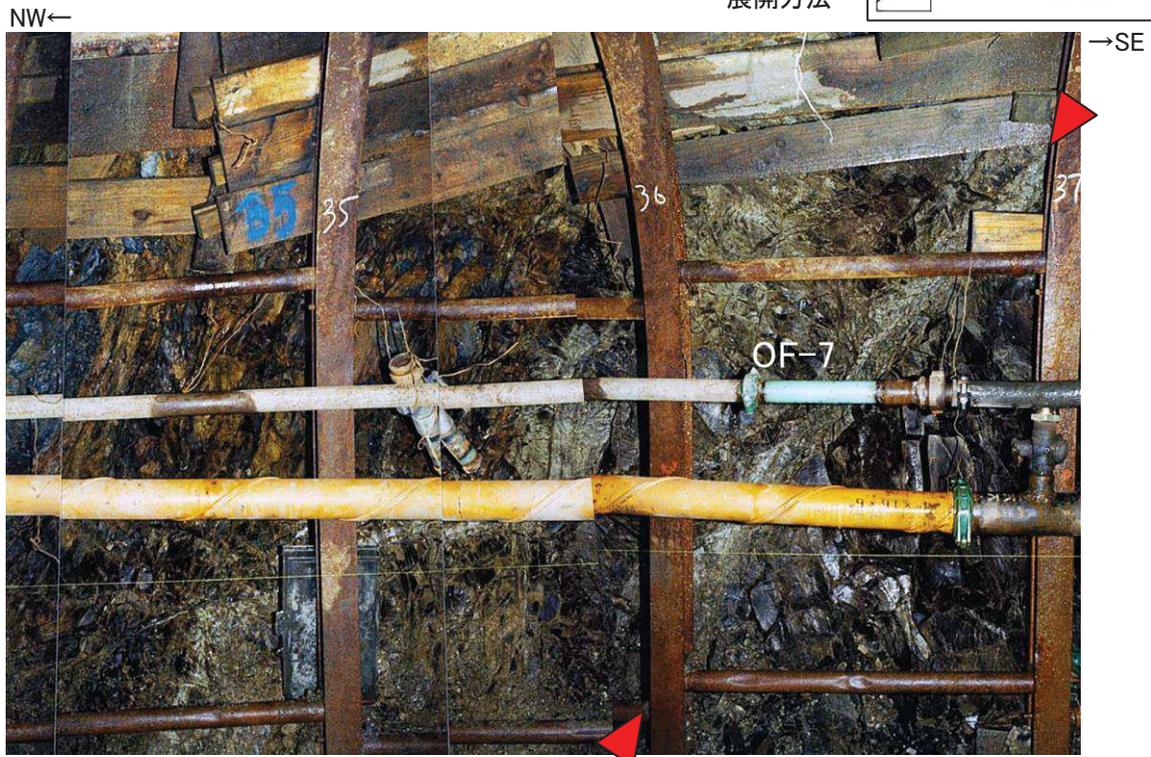
OF-7断層 3号炉試掘坑1号坑北東壁写真

- 3号炉試掘坑内の露頭において、OF-7断層を確認。
- ✓ 幅3~10cmの破碎部がみられる。

断層名	断層のタイプ	センス	走向／傾斜	最大破碎幅 (cm)	性状
OF-7	斜交断層	北西側上がり (逆断層)	N27° ~48° E / 45° ~57° NW	10	角礫・砂・粘土を含む。

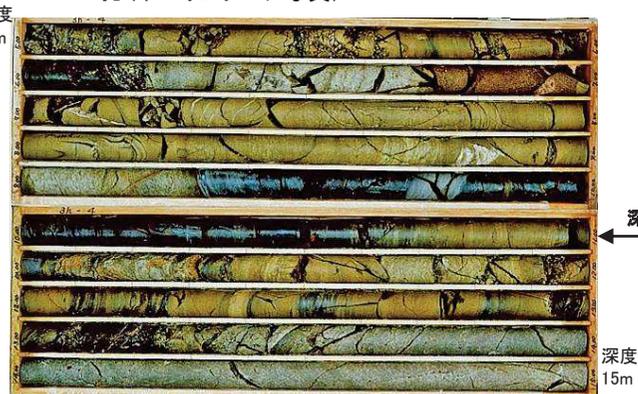
3h-4孔 (ボーリングコア写真)

➤ 3h-4孔の想定延長位置付近(深度11m付近)にはOF-7断層に対応する断層破碎部は認められない。
