# 移動式炉心内計装系事象の推定メカニズム

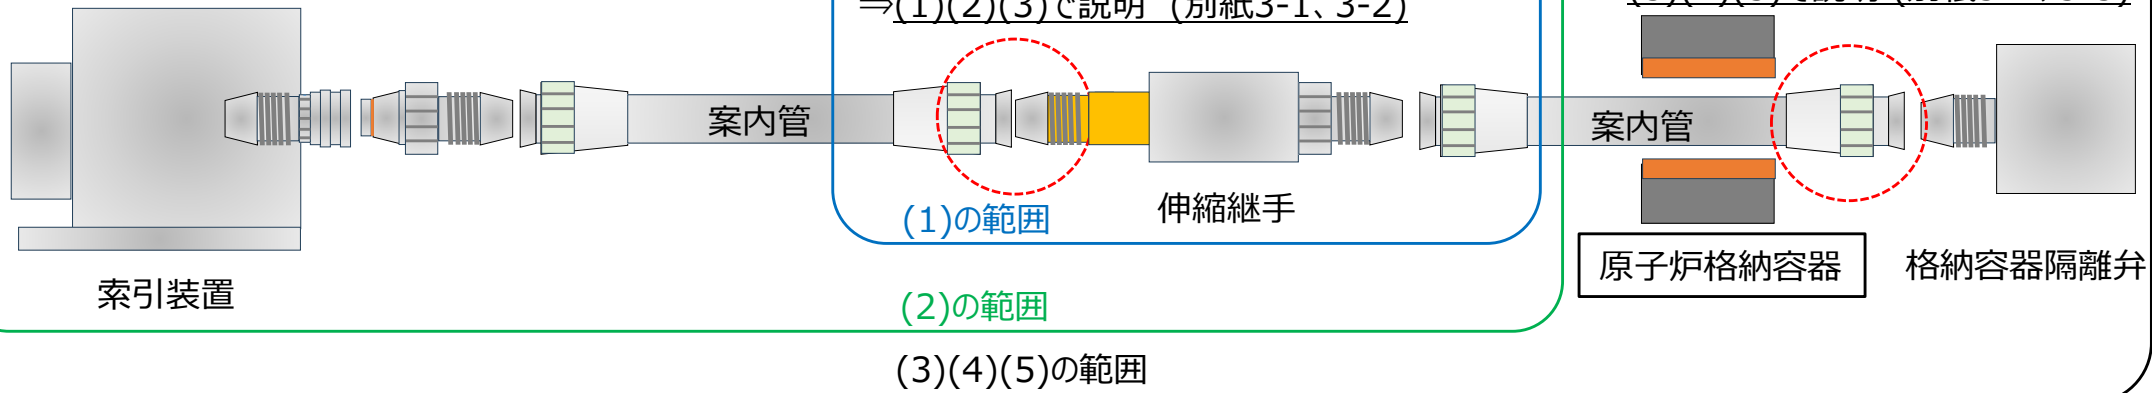
<組立前の状態>

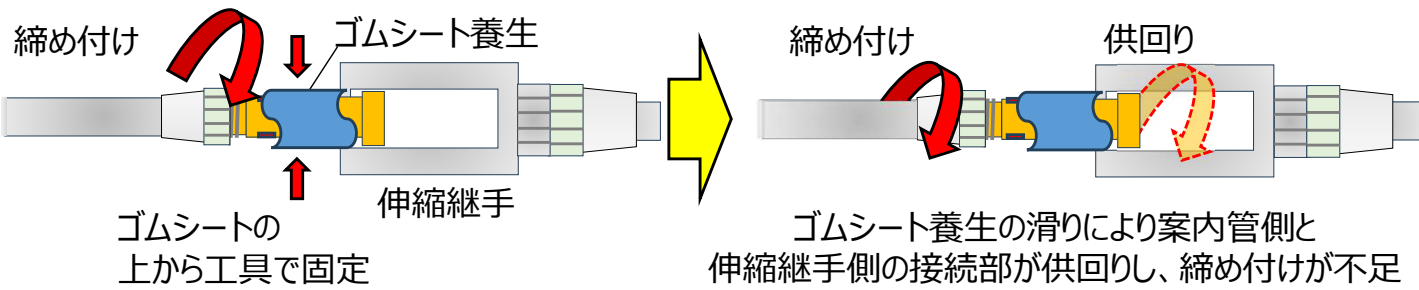
(1) 伸縮継手と案内管の接続部におけるナットの締め付け不足

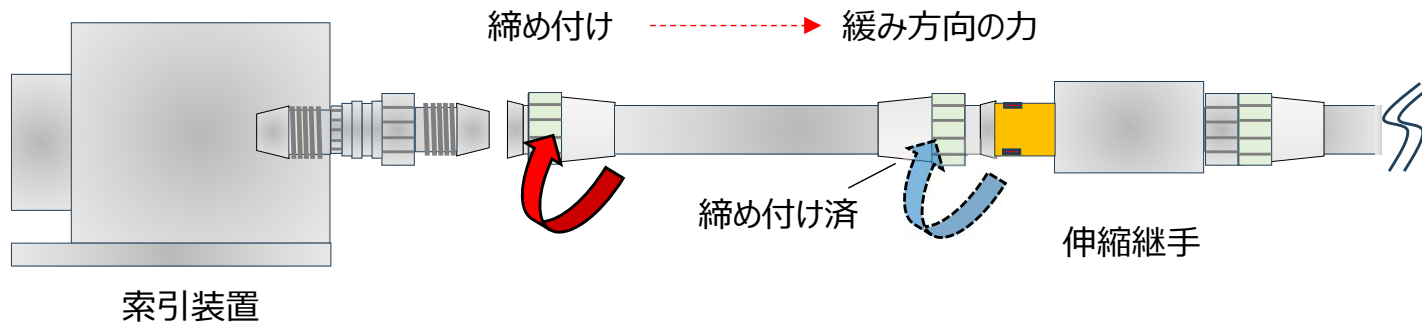
(2) 案内管の交換作業時における接続部のナットの緩み

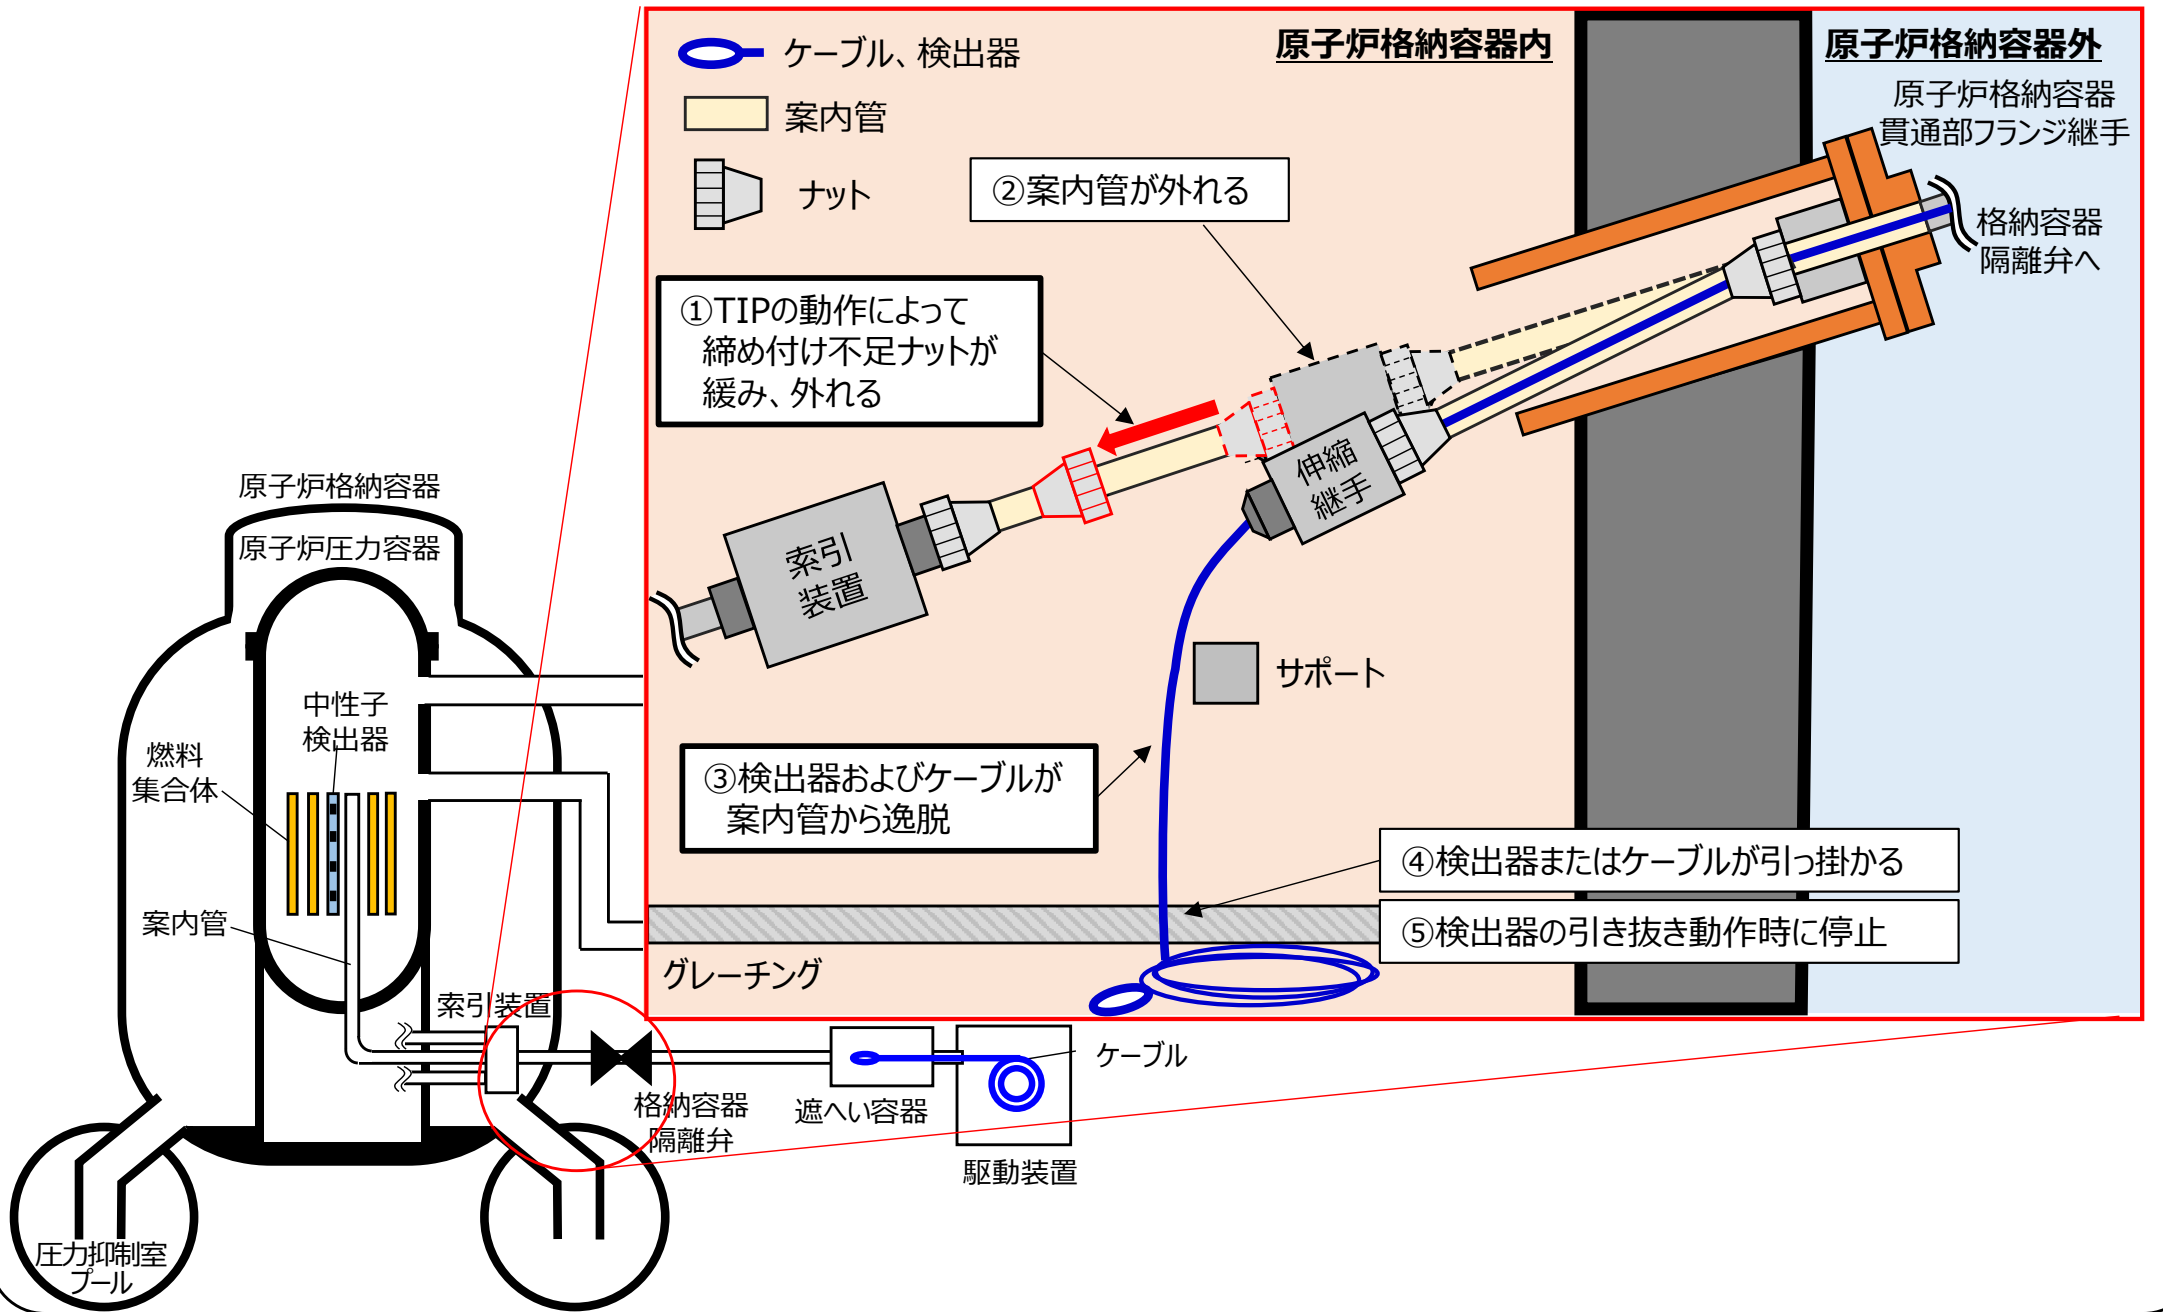
(3) 伸縮継手と案内管の接続部の外れ (4) 移動式炉心内計装系 (以下「TIP」) 検出器およびケーブルの逸脱、停止

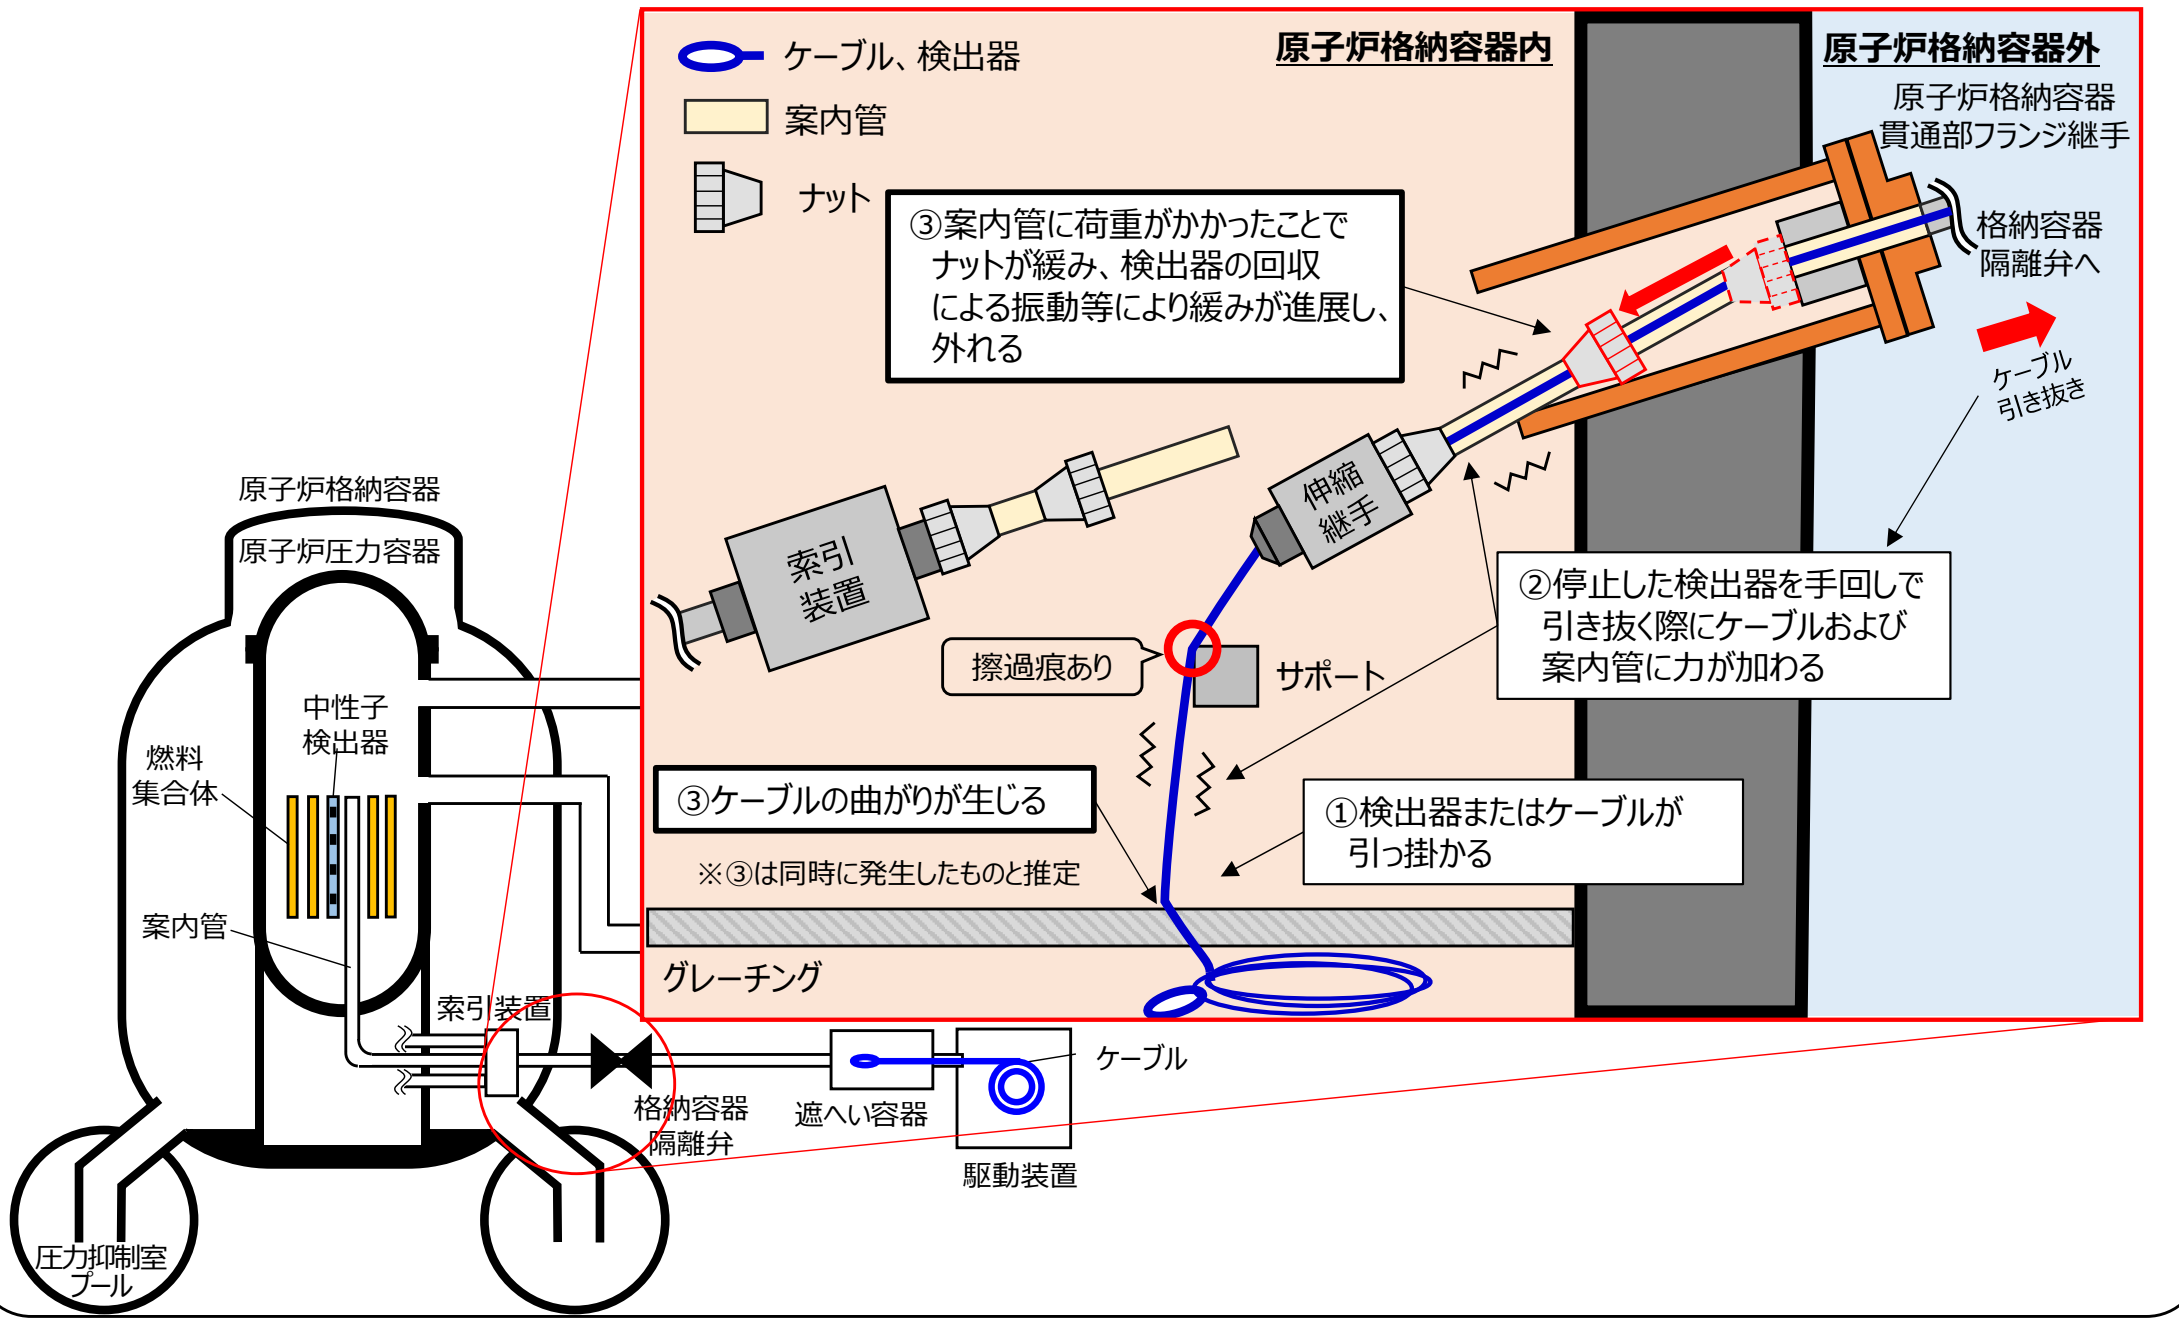
#### (5) 移動式炉心内計装系検出器ケーブルの曲がり、案内管と原子炉格納容器貫通部フランジ継手と接続部のナット外れ
