福島第一原子力発電所1号機

女川原子力発電所および東通原子力発電所

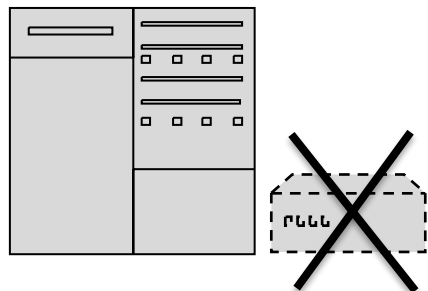
プロセス計算機

記憶媒体が備えられて
いなかった。

アラームタイパ

紙詰まりにより、記録が印字
されなかった。

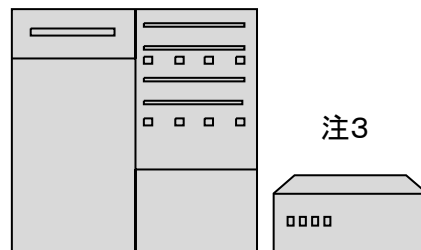
プロセス計算機
(女川1号機)

注3

アラームプリンタ
および他プリンタ

注1、2

- 注1 アラームプリンタ故障時は、警報を発するとともに、予め定められた順序で他プリンタに自動で切り替わり印字される。
- 注2 全てのプリンタの電源は二重化されている。
- 注3 記憶媒体を備えており、一定容量のデータが自動で保存される。

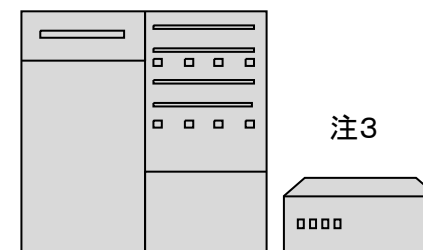
プロセス計算機
(女川2・3号機、東通1号機)

注3

アラームプリンタ
および他プリンタ

注1、2
