## 添付資料2 F-3断層の活動性

## 2. F-3断層の活動性(横ずれ)

## 2. 1 水平掘削面調査結果 (写真・スケッチ)

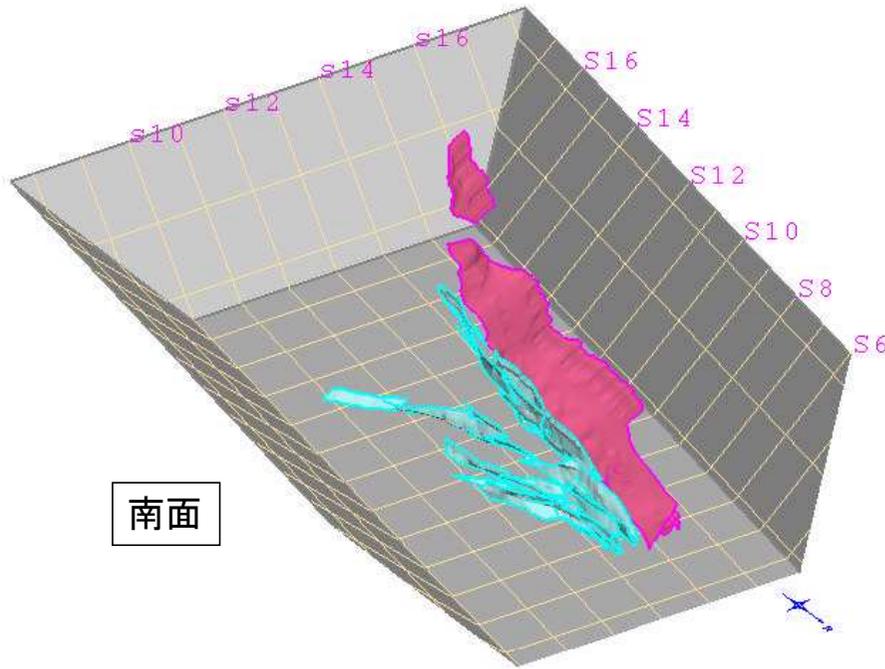
小断裂分布パターン(南北両面の南向き3D鳥瞰図)

変位が認められる第四系中の小断裂（低角度）
-

変位が認められる第四系中の小断裂（高角度）

- 『横ずれ断層運動に特徴的な花卉構造に類似する』と指摘された砂礫層中の小断層を水平掘削面全体で見ると、F-3断層に概ね平行で直線的であり、系統的な雁行配列や斜交するせん断面等の大きな横ずれを示唆する断層は認められない。
- なお、これらの断層群の走向については、北側の一部の水平掘削面で、右ステップのような一定のパターン配列が生じているとの見方が現地調査において示されたが、さらに下方では、これらの断層群は基盤の凹凸(高低差)や基盤直上に分布する巨礫に規制されて発達しており、F-3断層による系統的なずれの動きを示す根拠は認められない。
- 第四系中の小断層により切断された風化礫は、ブロックサンプリングした3次元X線CT画像解析によれば、主に鉛直変位したものである。
- 水平掘削面で確認されたF-3断層破碎部の線形は直線性に乏しく、走向方向に数m程度の波長で緩やかに湾曲・屈曲している。横ずれ断層では、このような範囲で湾曲・屈曲することは不自然であり、F-3断層は縦ずれ変位が優勢であることを示唆している。

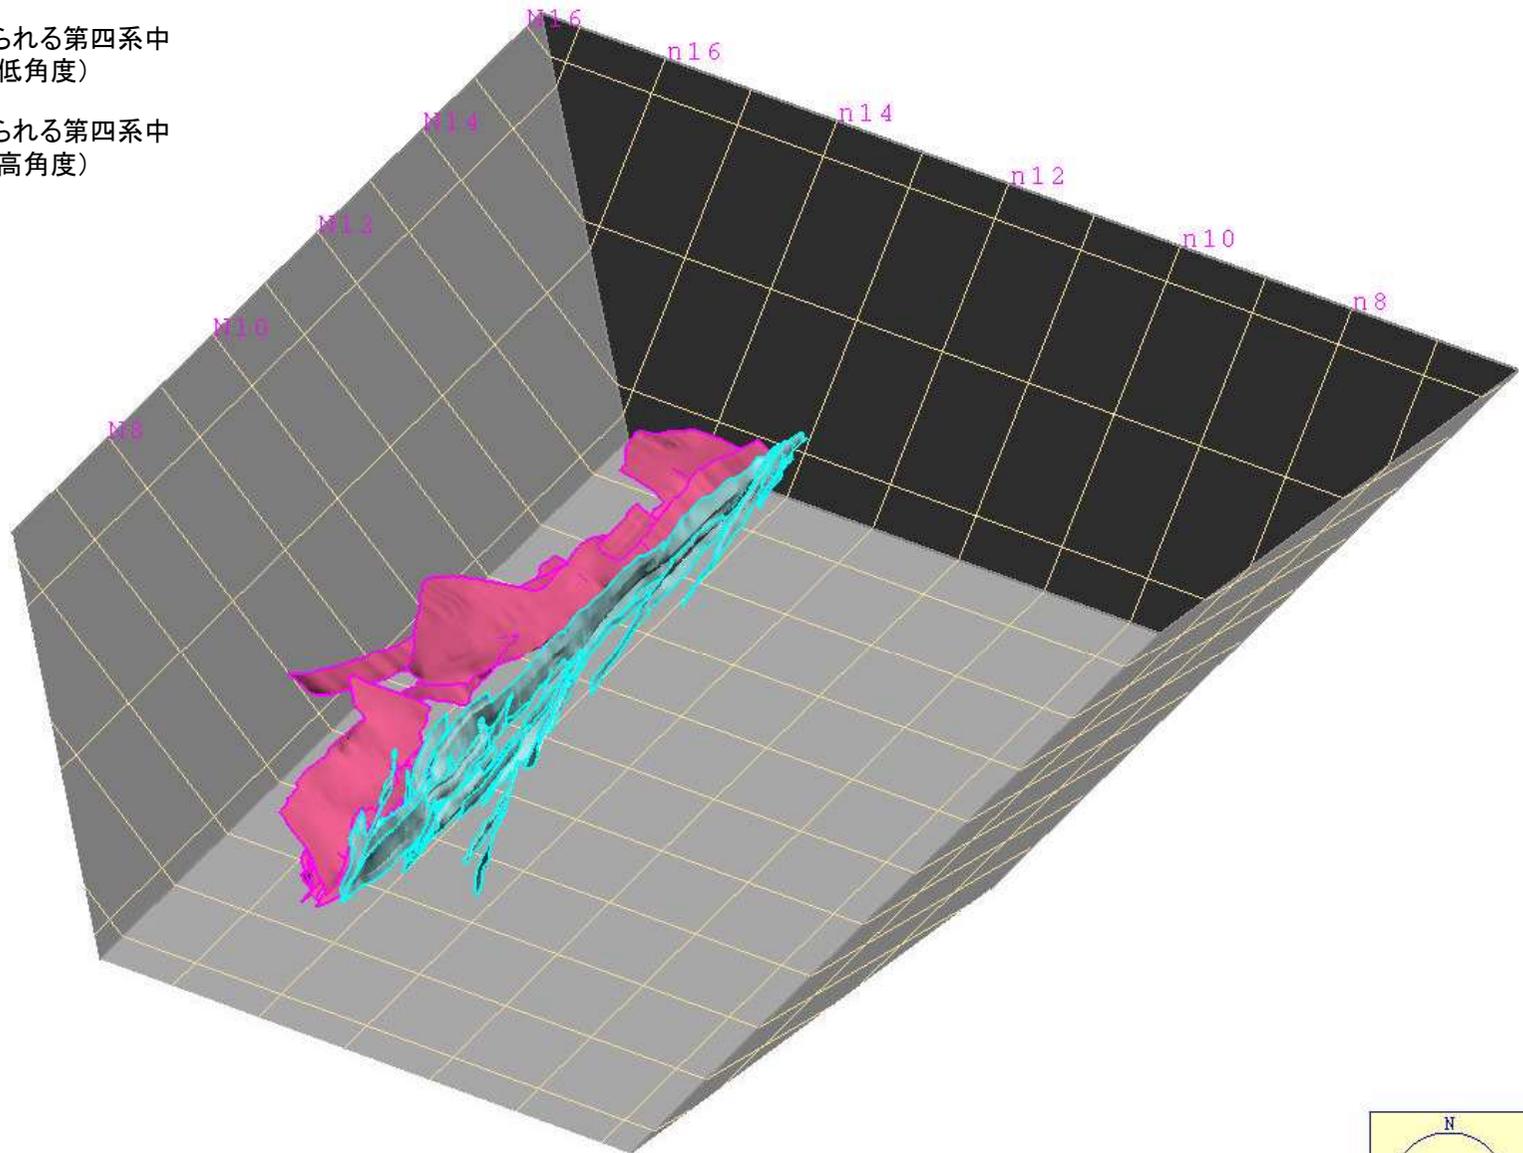
小断裂分布パターン(北面の北向き3D鳥瞰図)

変位が認められる第四系中の  
小断裂（低角度）

変位が認められる第四系中の  
小断裂（高角度）

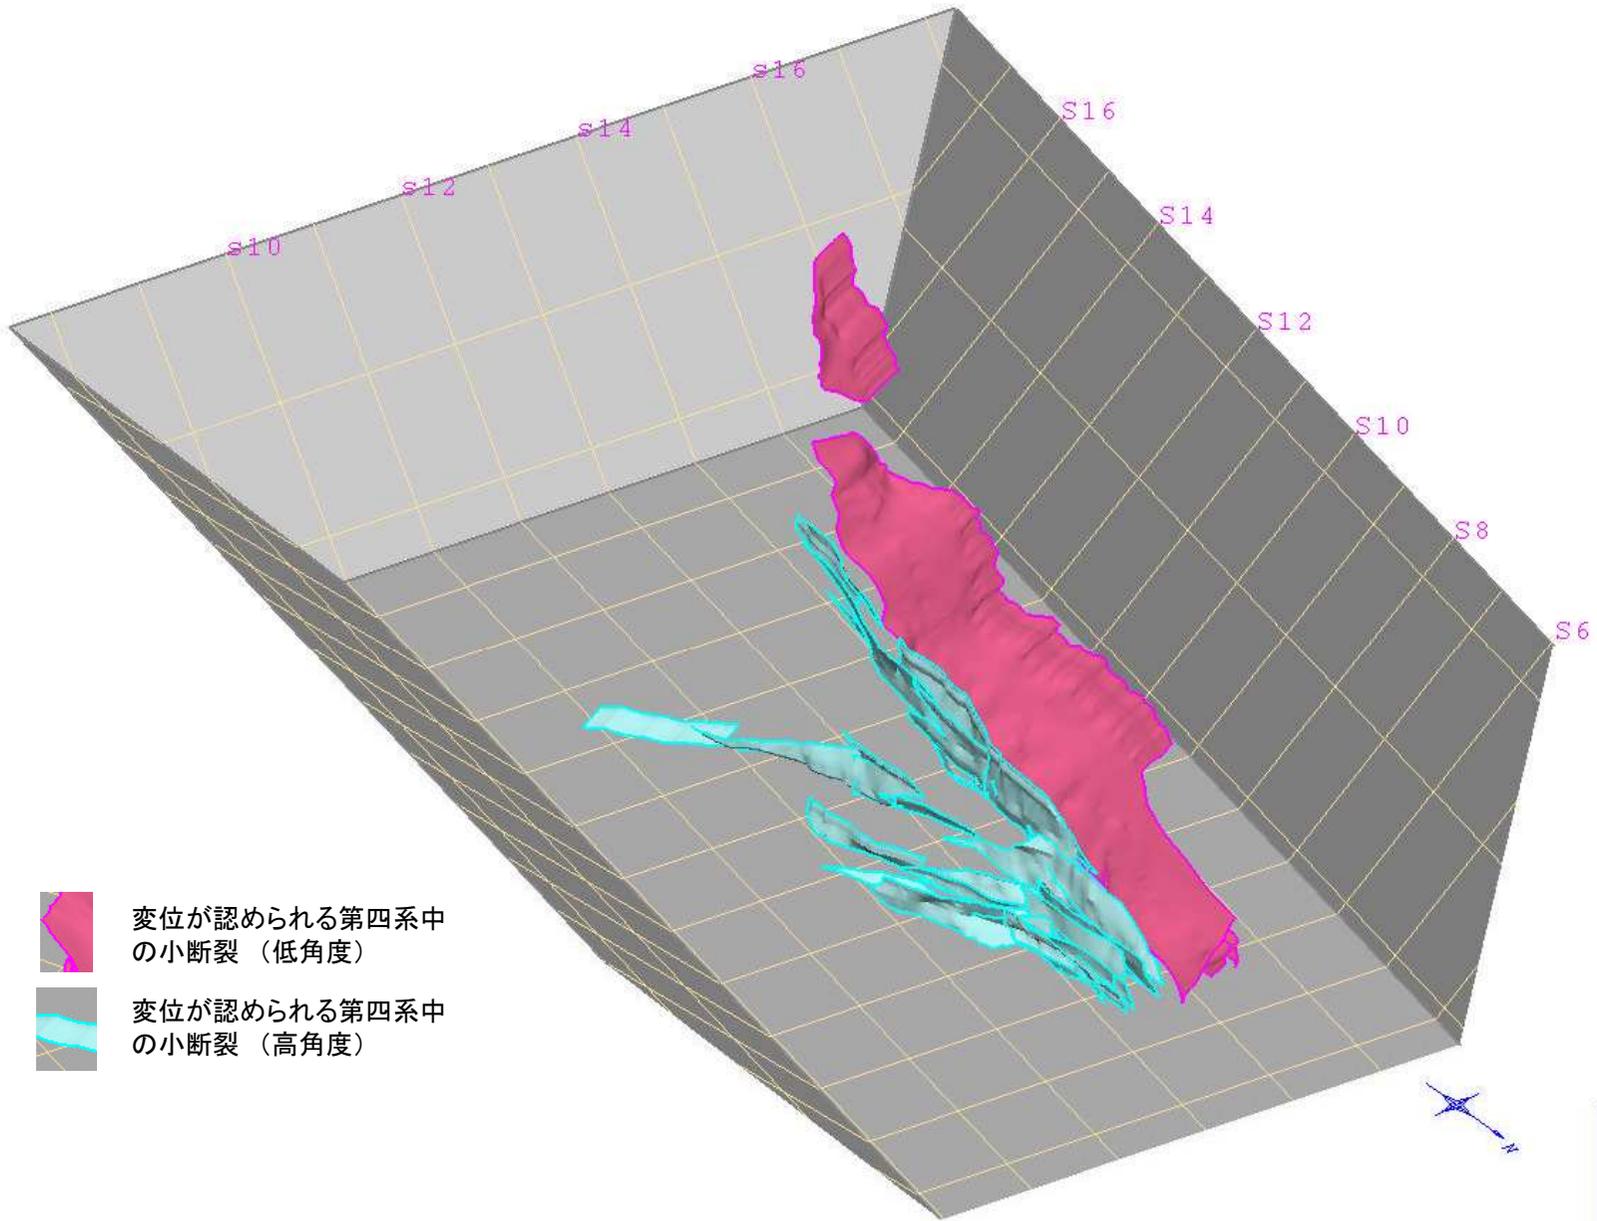
小断裂分布パターン(南面の南向き3D鳥瞰図)

変位が認められる第四系中の  
の小断裂（低角度）

変位が認められる第四系中の  
の小断裂（高角度）

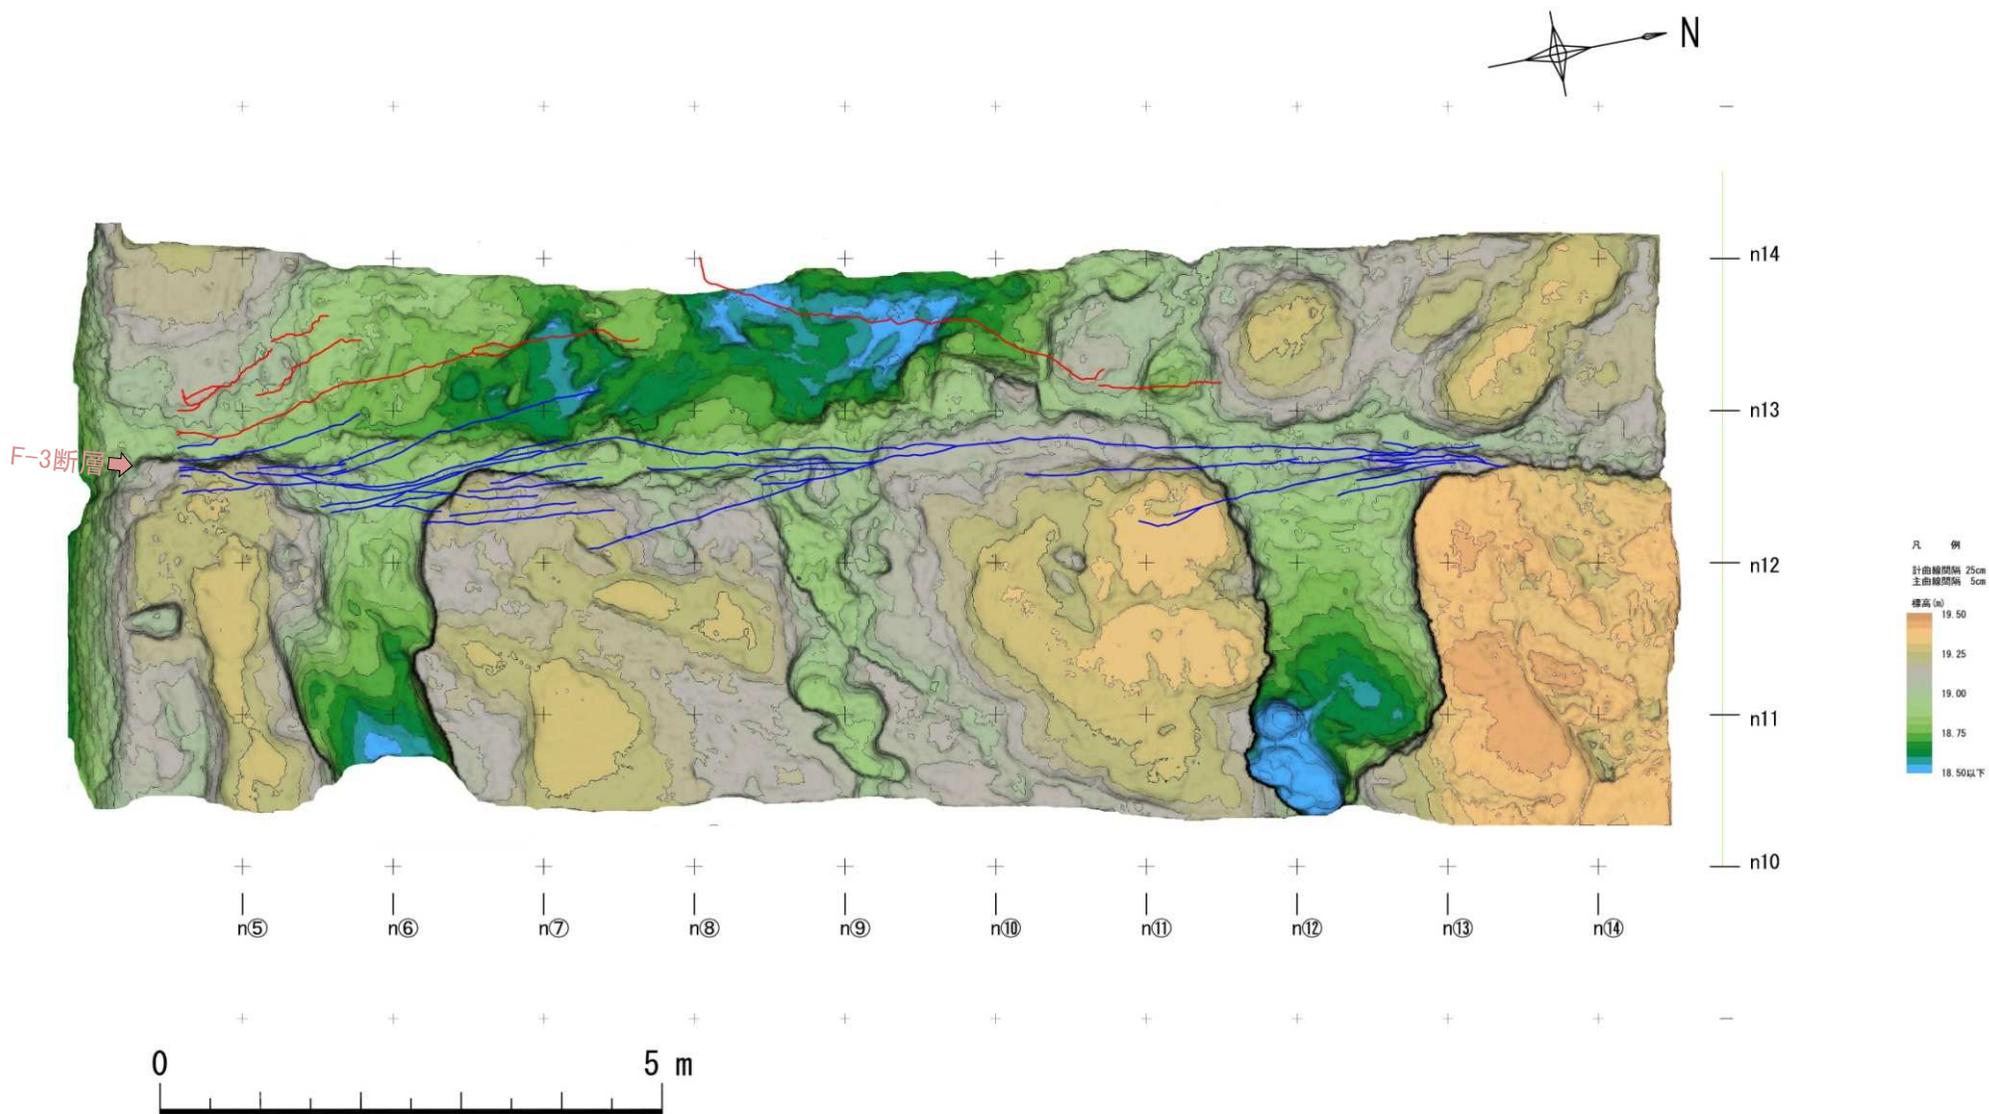
岩盤面形状(岩盤等高线图)と小断裂分布 (1)

岩盤面形状はP6N，小断裂分布はP3N

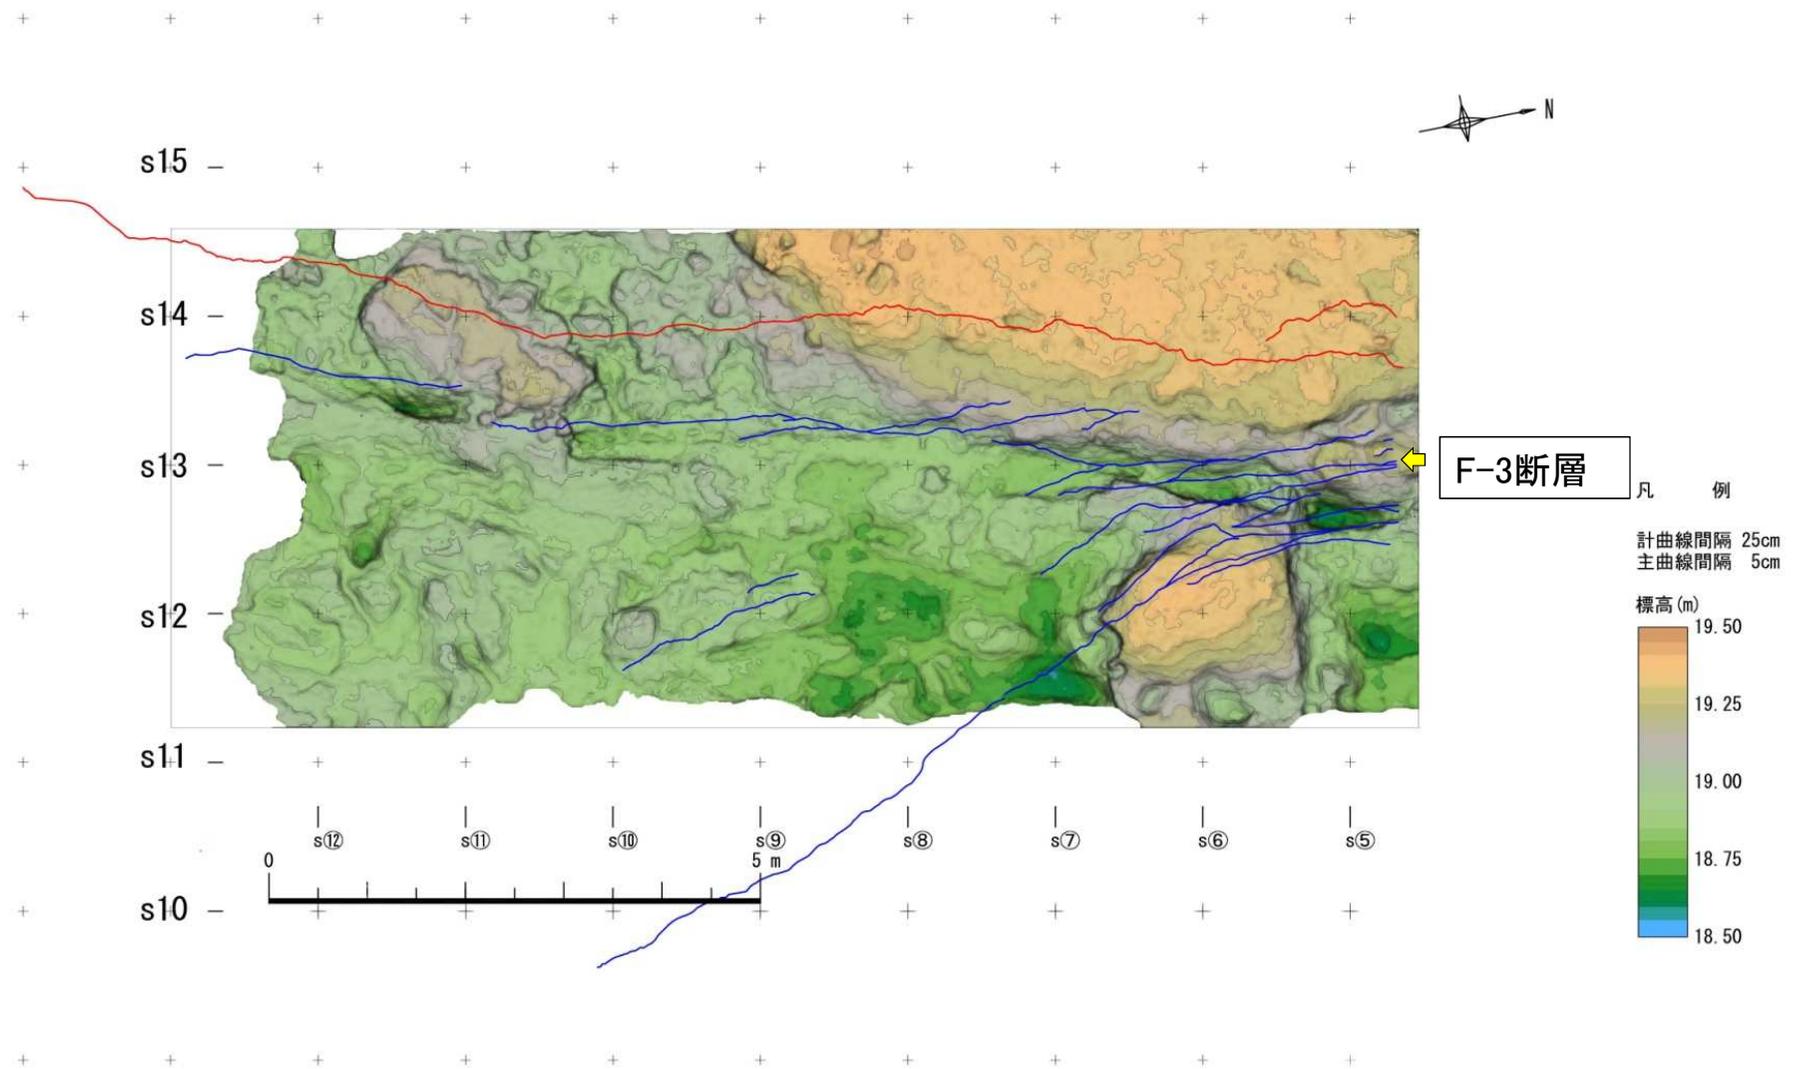
岩盤面形状(岩盤等高線図)と小断裂分布 (2)

岩盤面形状はP6S, 小断裂分布はP3S

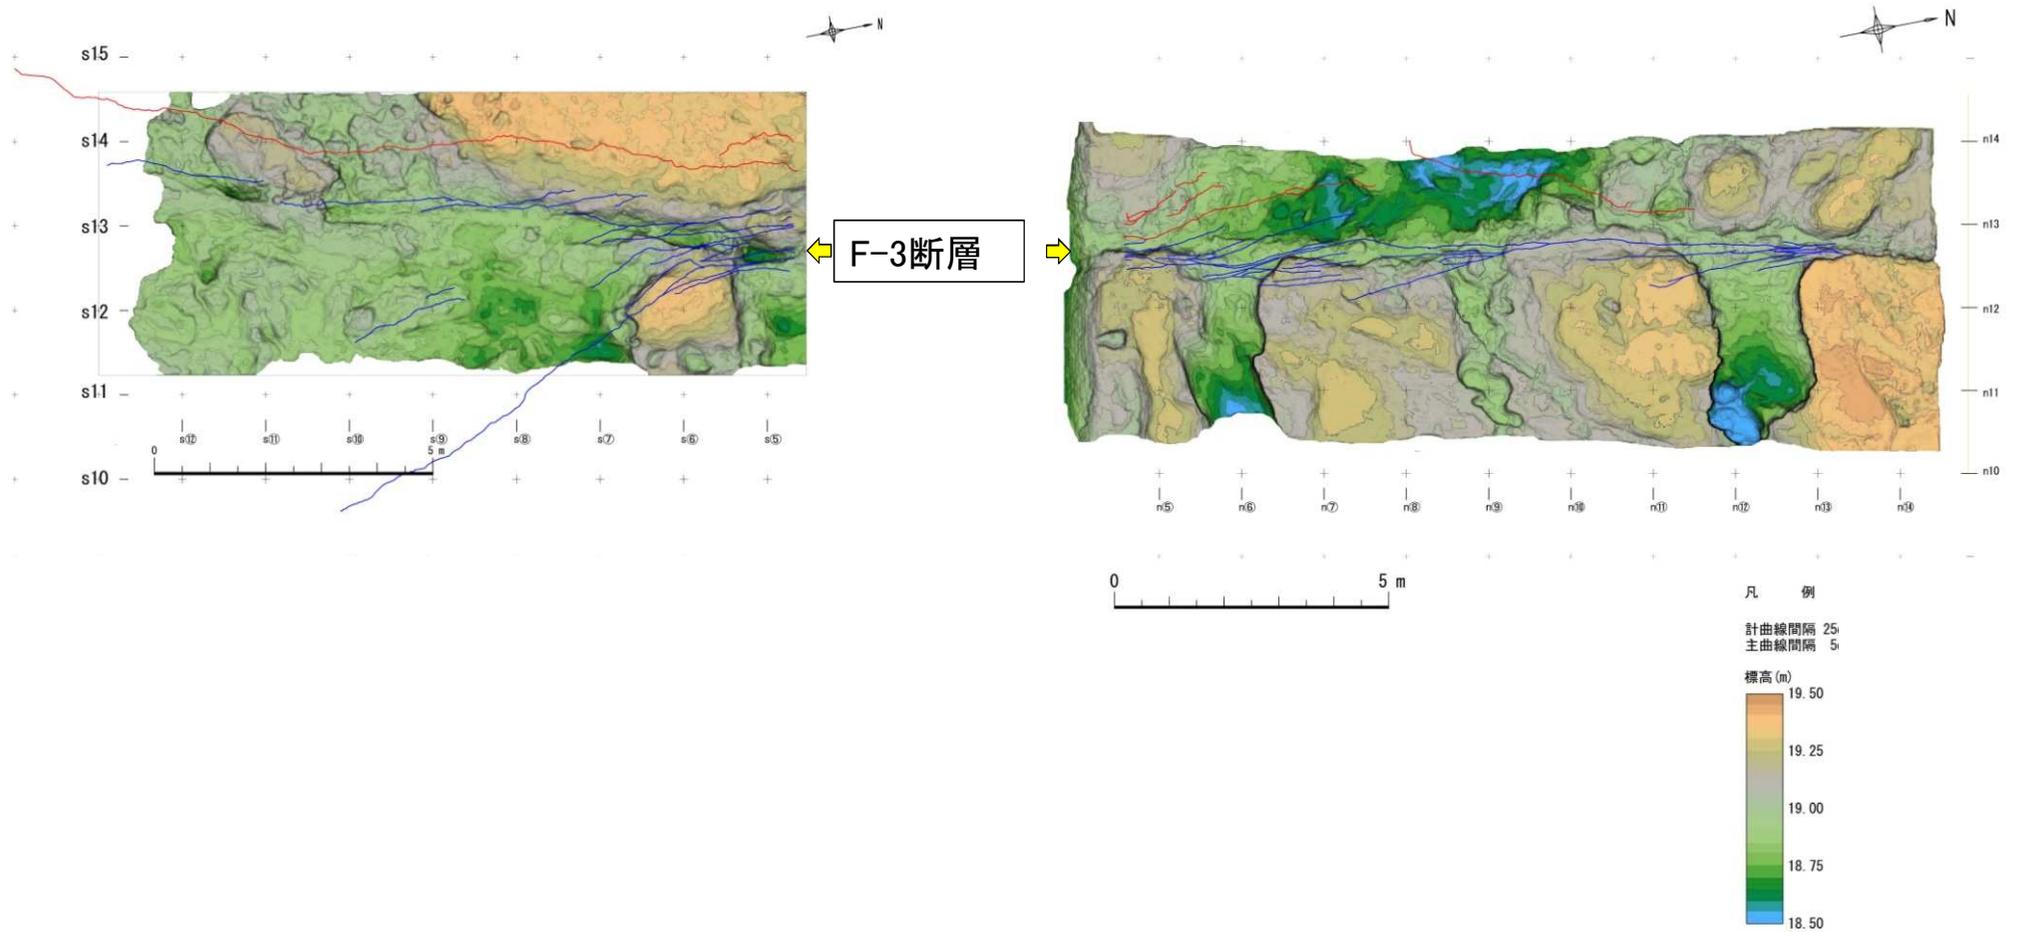
岩盤面形状(岩盤等高线图)と小断裂分布 (3)

岩盤面形状はP6N, P6S 小断裂分布はP3N, P3S

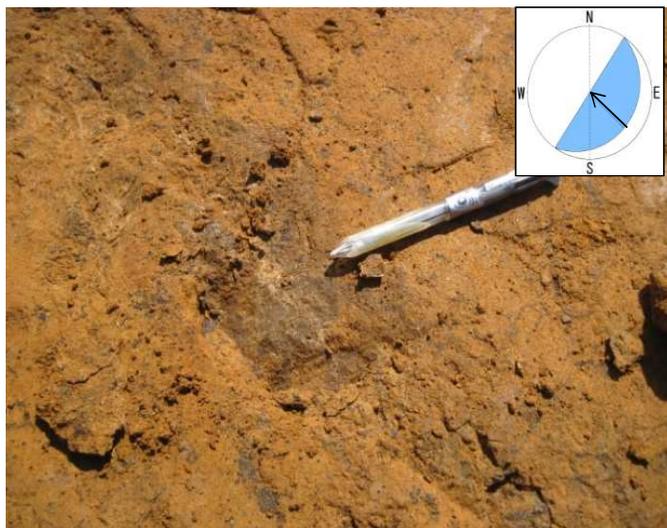
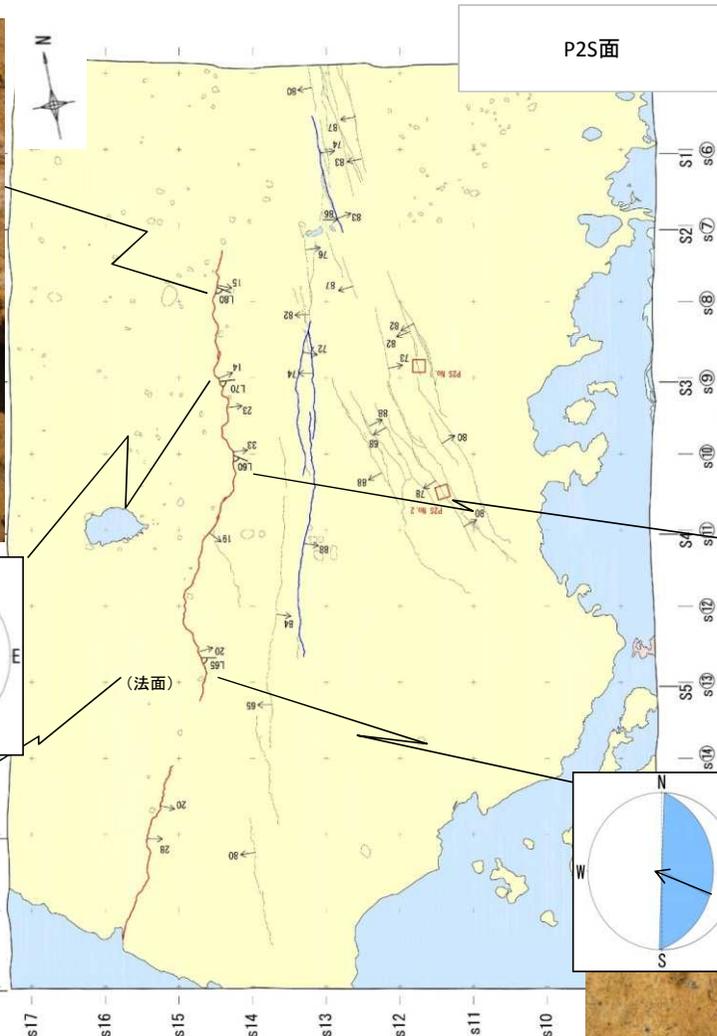
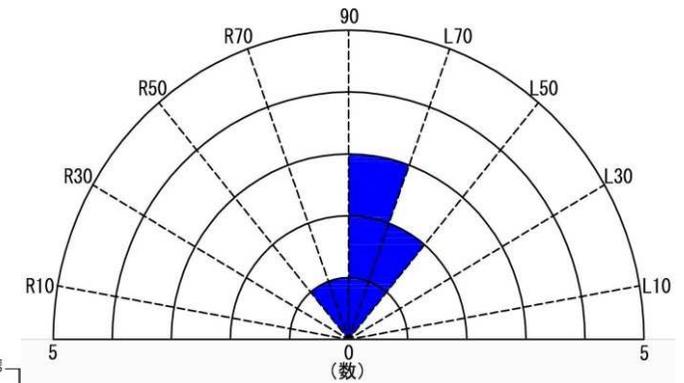
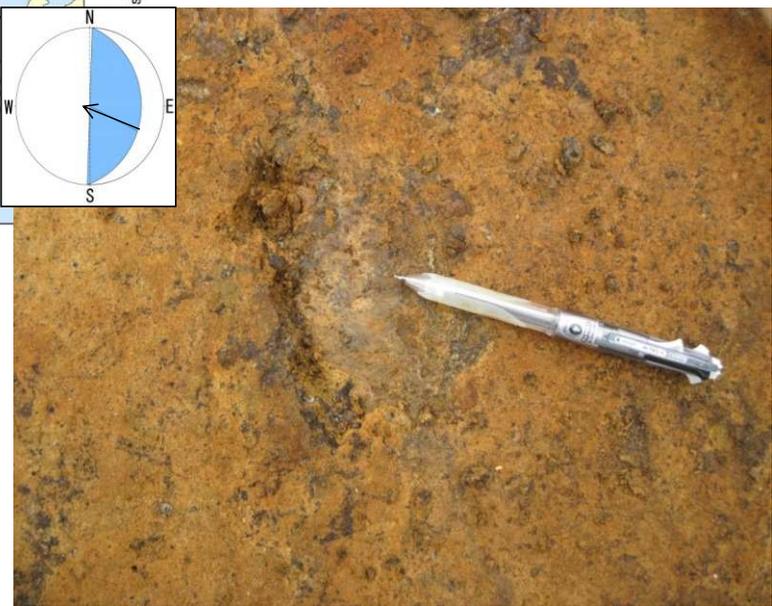
小断裂に伴われる条線のレイクの頻度分布 (n=7)

位置	走向傾斜		レイク	
P2N1	n13	n⑤	N 8 E	23 E R 80
P2S3	s14	s⑦	N 34 E	15 E L 80
P2S3	s14	s⑨	N 14 E	14 E L 70
P2S4	s14	s⑩	N 10 E	33 E L 60
P2S5	s14	s⑫	N 2 E	20 E L 65
P2S5	s15	法面	N 64 E	21 S L 65
P2下N	n13	n⑤	N 8 E	35 E L 75

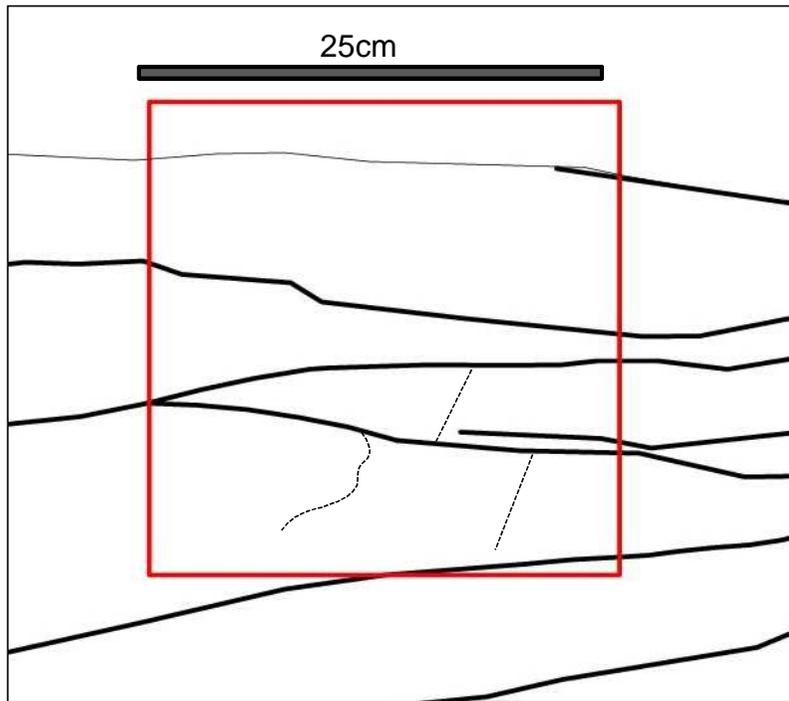
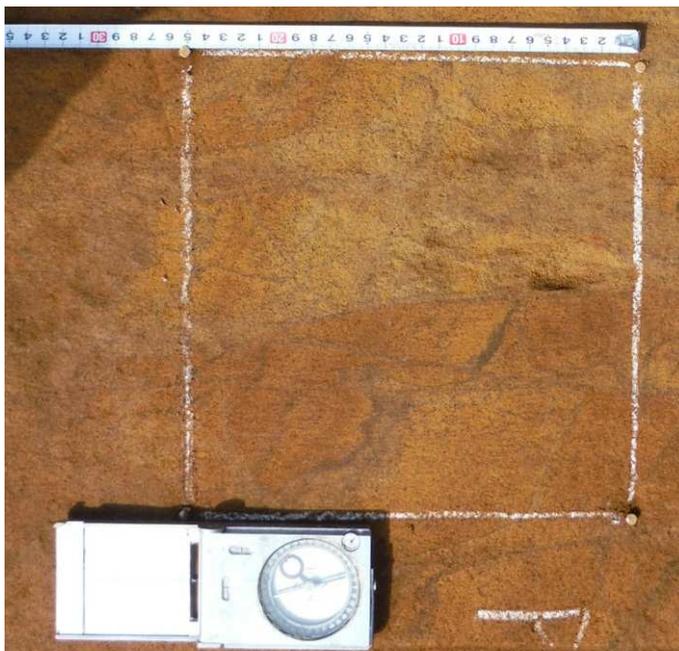
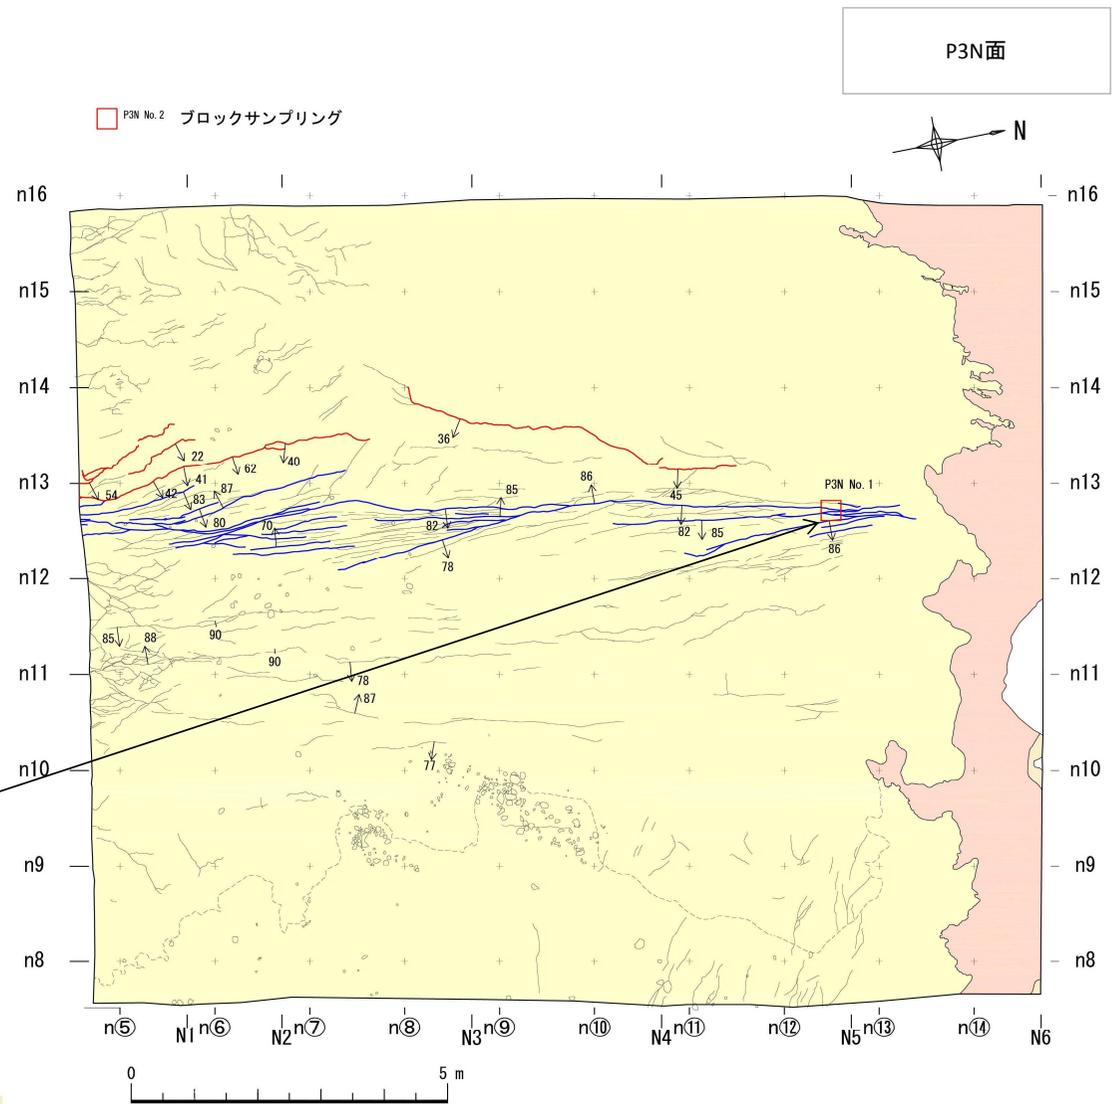
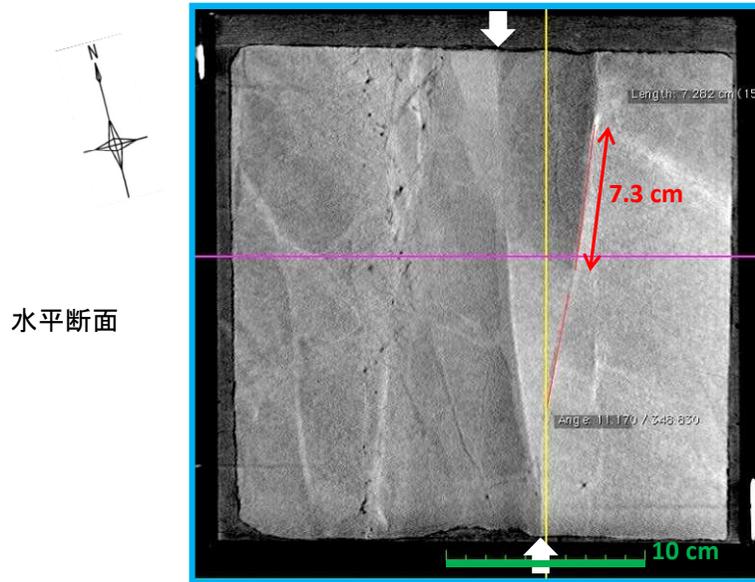
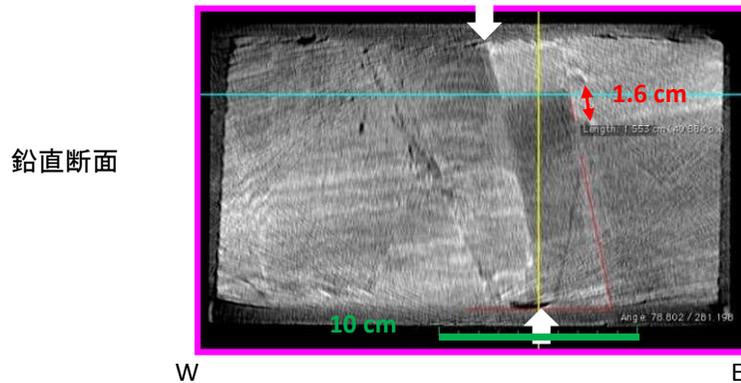
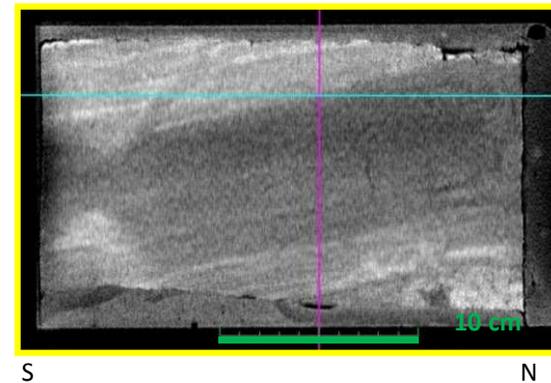
小断裂による葉理切断 ( P3N n⑫ No.1 その1)

採取面	縦断座標	横断座標	番号	走査像対象	地層名
P3N	n12	n⑫	No.1	小断裂	M1

断裂・節理		見掛変位量 (cm)		葉理
名称	走向・傾斜	走向方向	傾斜方向	走向・傾斜
N4系	N26E79E	7.3	1.6	N51W13SW

傾斜方向の見掛変位量 = 1.6 cm  
 期待される水平変位量は  
 $1.6 \text{ cm} \times \sin 79^\circ \times \tan^{-1} 13^\circ \doteq 6.8 \text{ cm}$   
 (= 鉛直変位量)

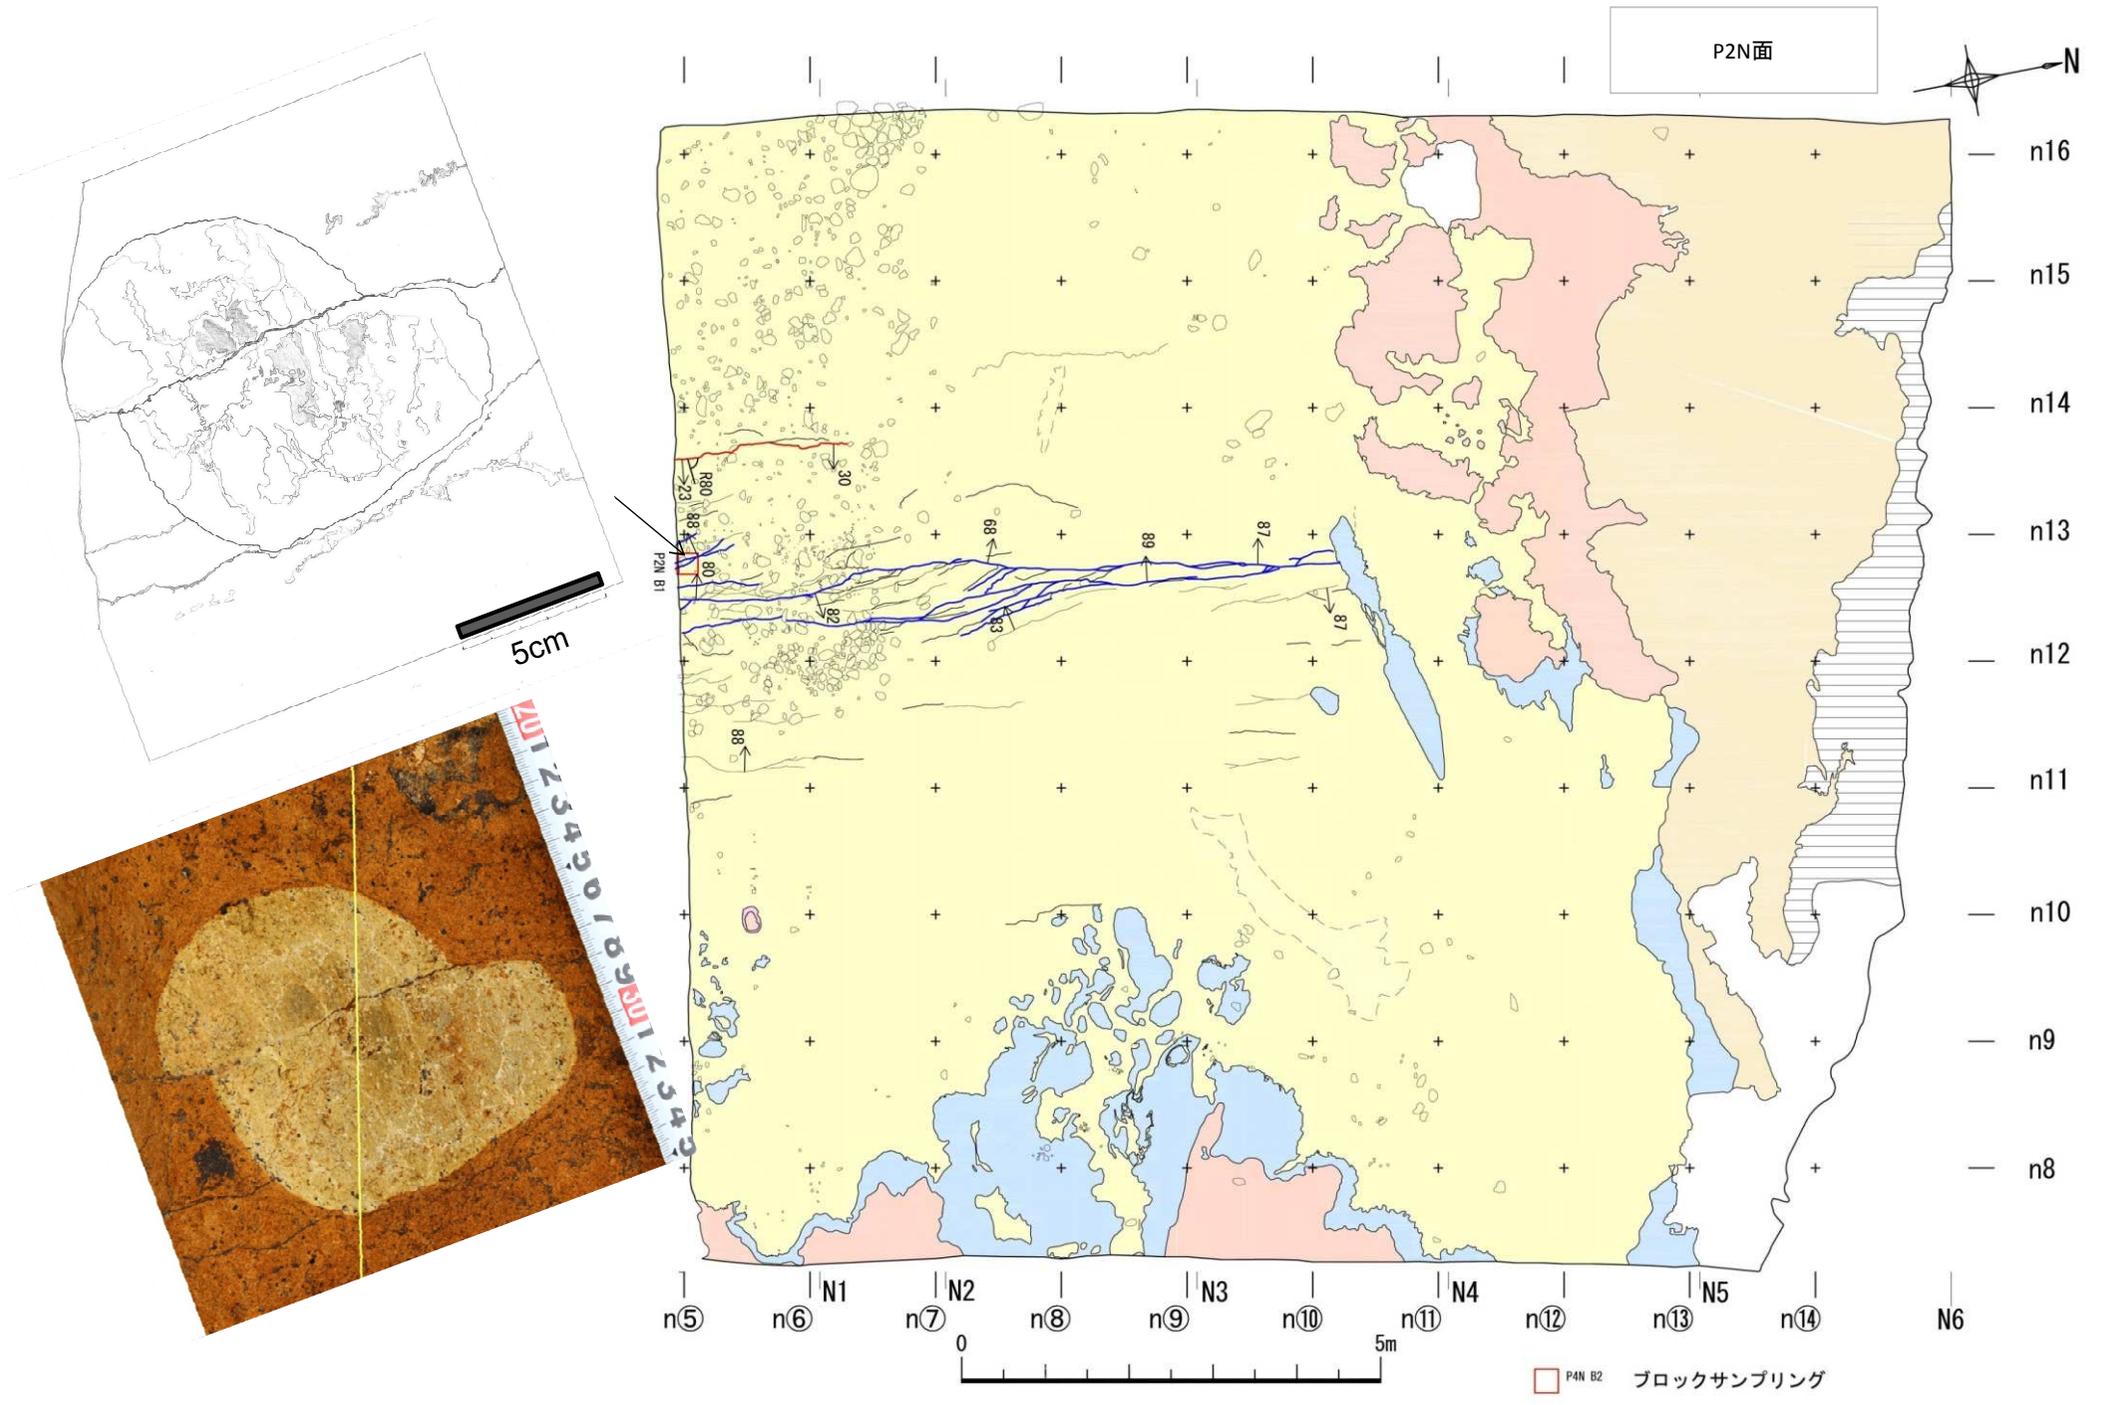
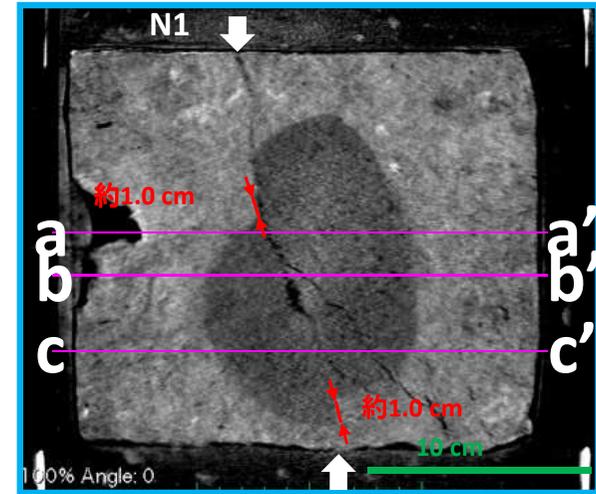
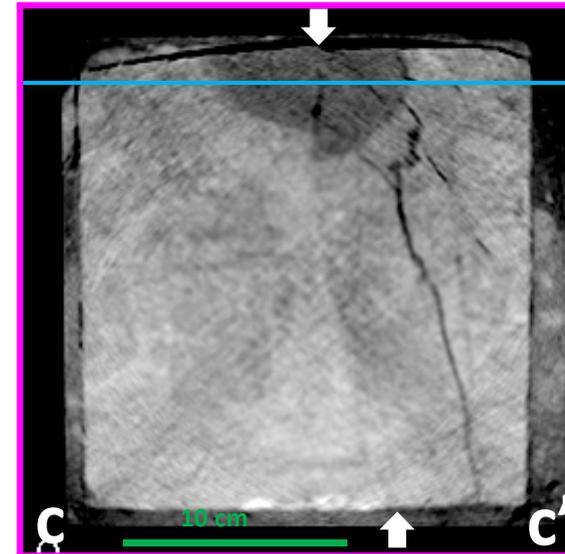
小断裂による切断礫

採取面	縦断座標	横断座標	番号	走査像対象	地層名
P2N	n12	n⑤	B1	切断礫	M1

断裂・節理		見掛変位置		葉理
名称	走向・傾斜	走向方向	傾斜方向	走向・傾斜
N1	N11W81E	左・1.0 cm	東落・2.5 cm	なし

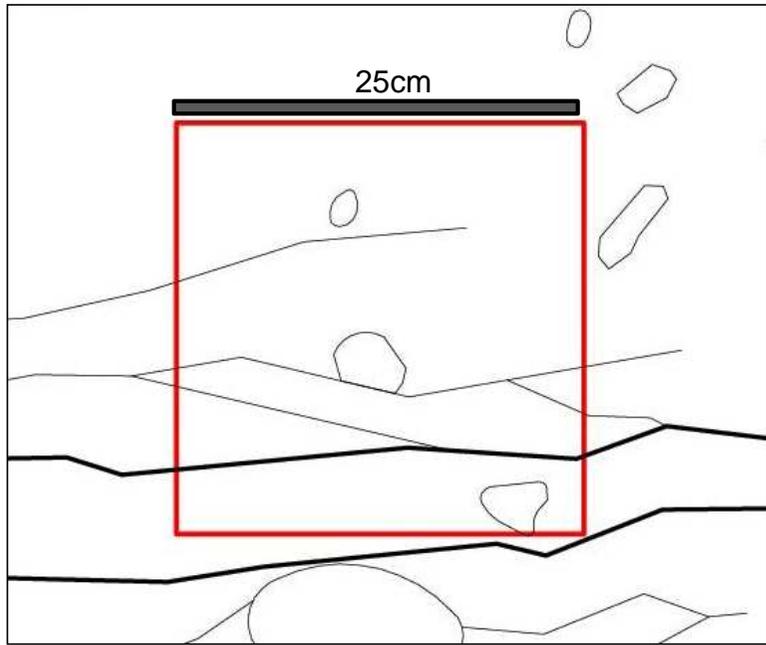
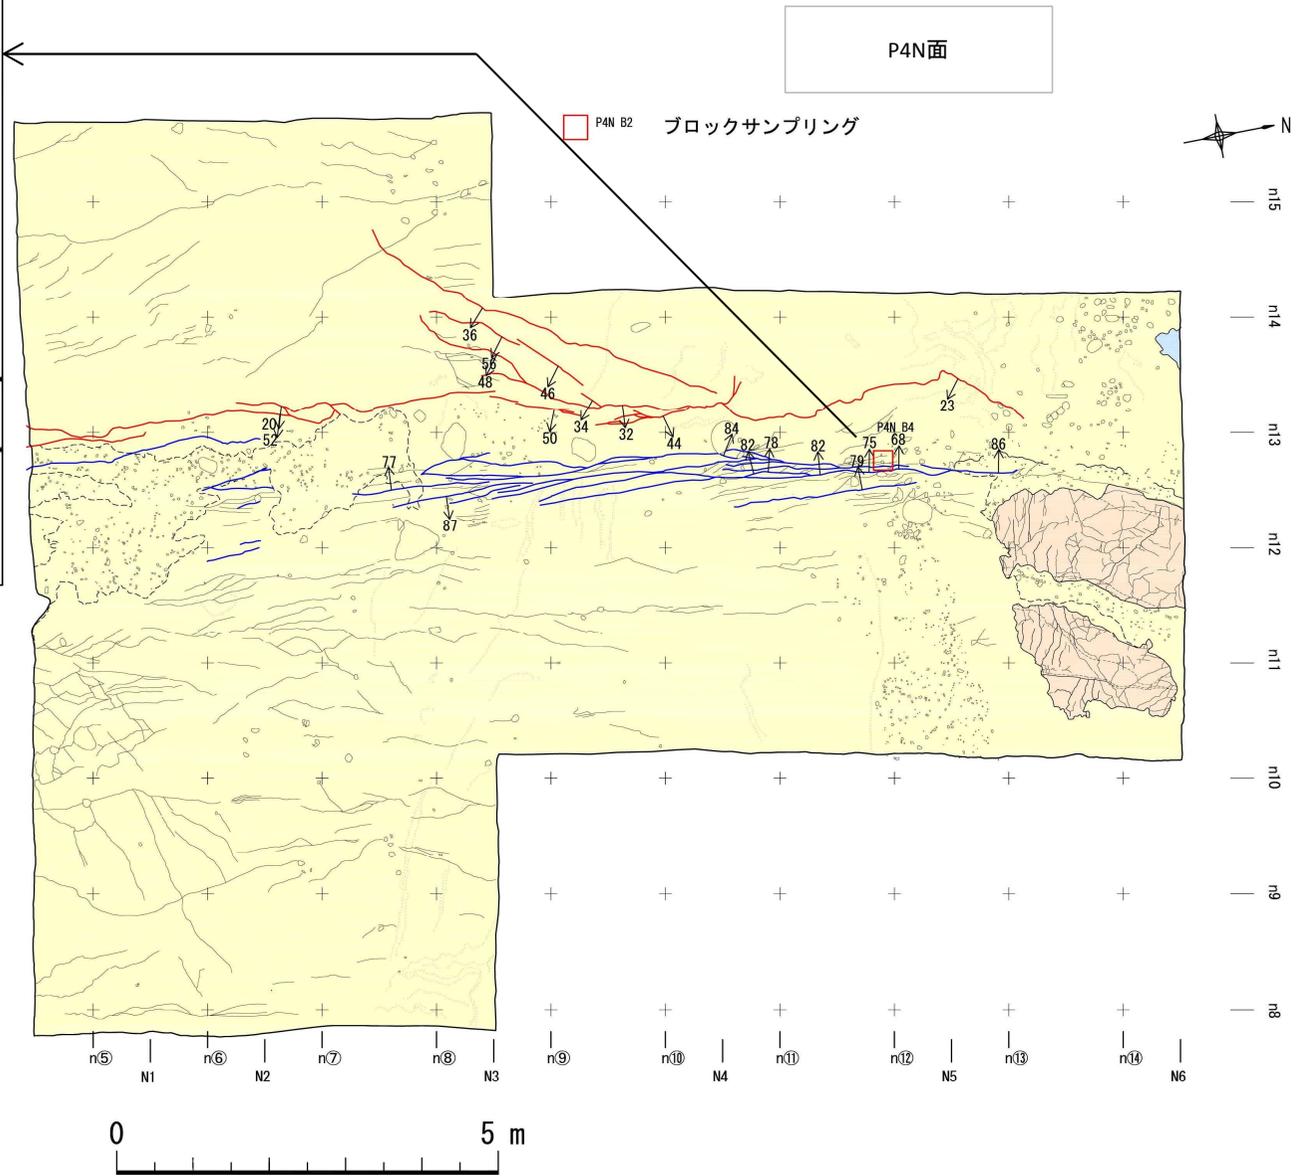
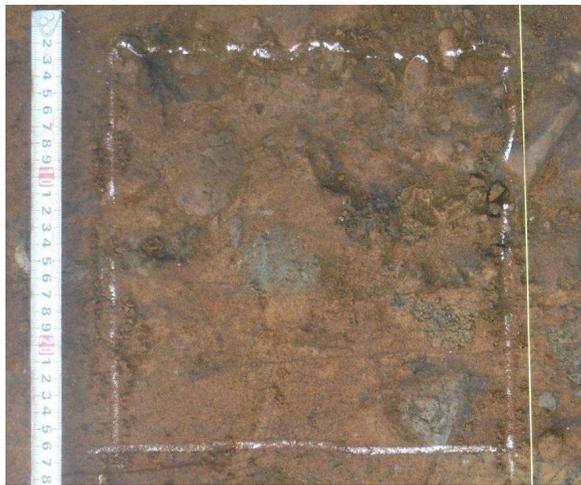
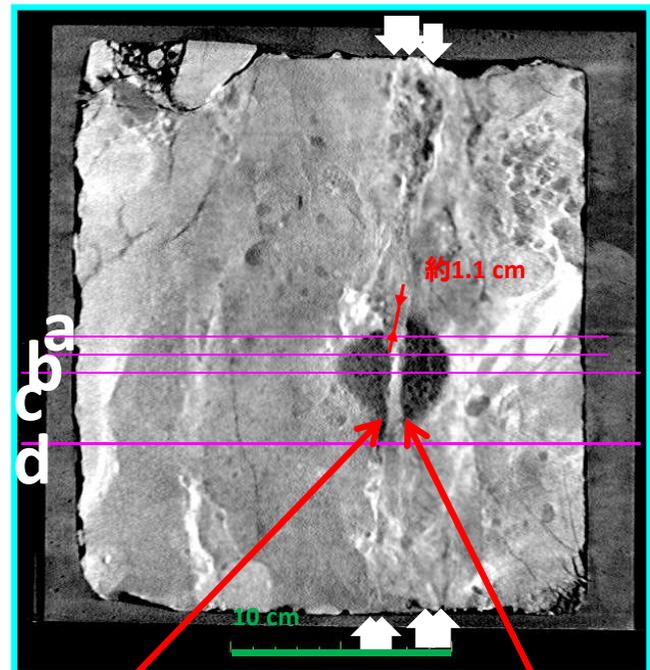
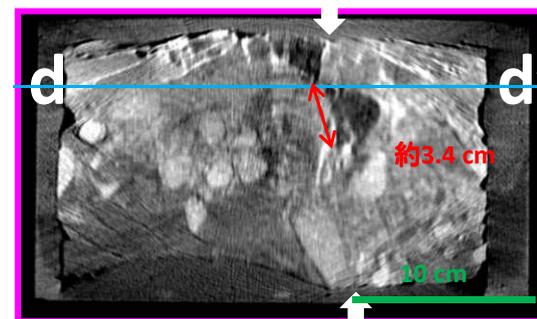
小断裂による切断礫

断裂名: N3

採取面	縦断座標	横断座標	番号	走査像対象	地層名
P4N	n12	n⑪	B4	小断裂 切断礫	M1

走向方向 最大変位	傾斜方向 最大変位
左・1.1 cm	東落・3.4 cm

走向・傾斜 N17E 88W~88E  
水平断面  
走向・傾斜 N10E 84E
