## 添付資料2 F-3断層の活動性

## 2. F-3断層の活動性(横ずれ)

## 2. 1 水平掘削面調査結果 (写真・スケッチ)

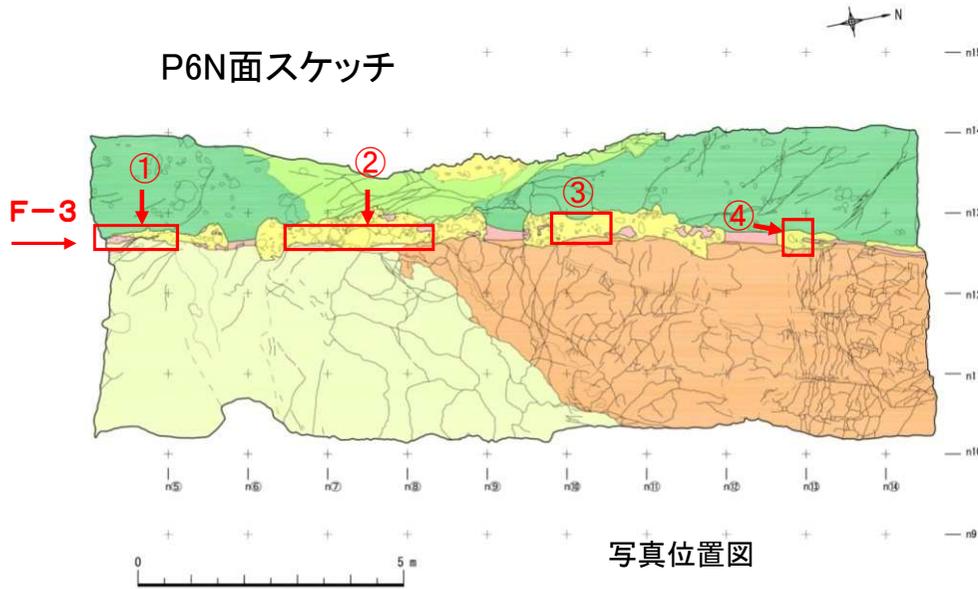
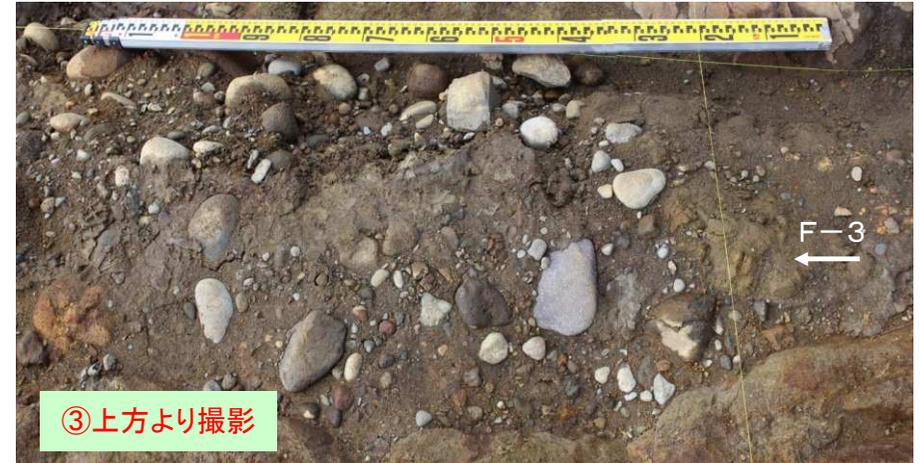
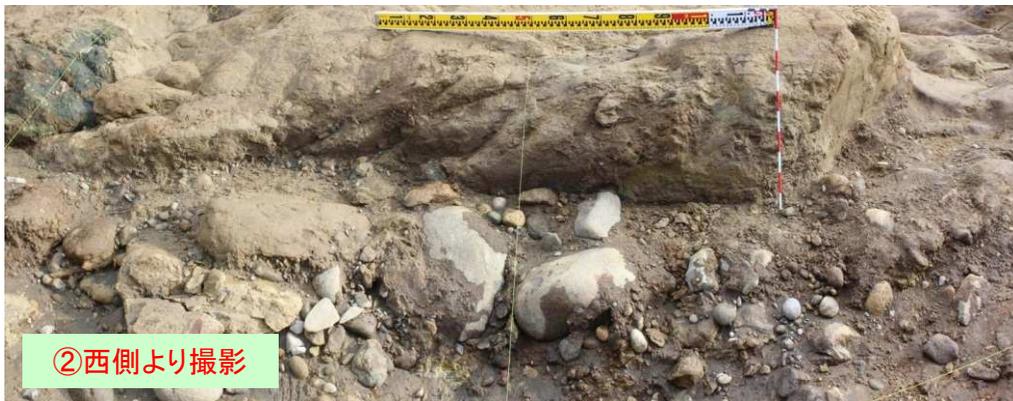
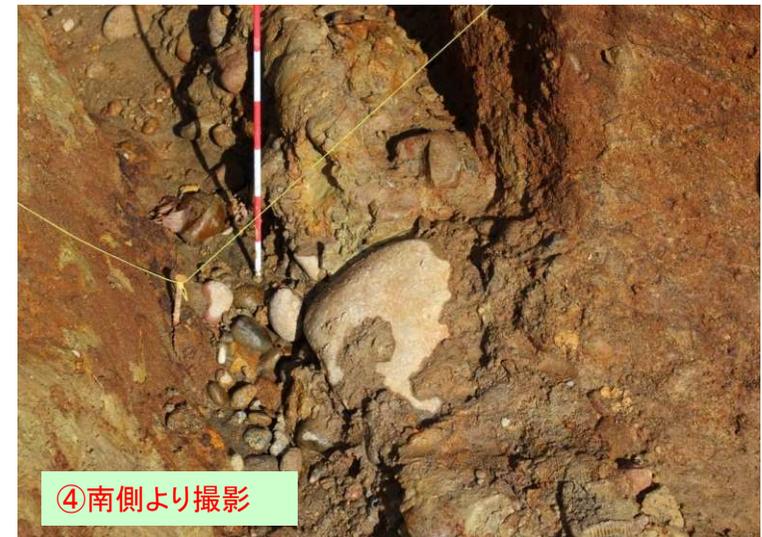
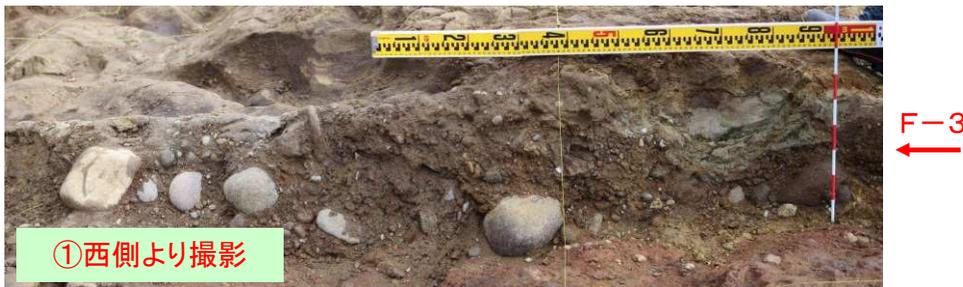
破碎部直上の礫の特徴(P6N面)

断層破碎部直上の礫は表面の擦痕、定向配列等の回転や大きく擾乱を受けた痕跡は認められない

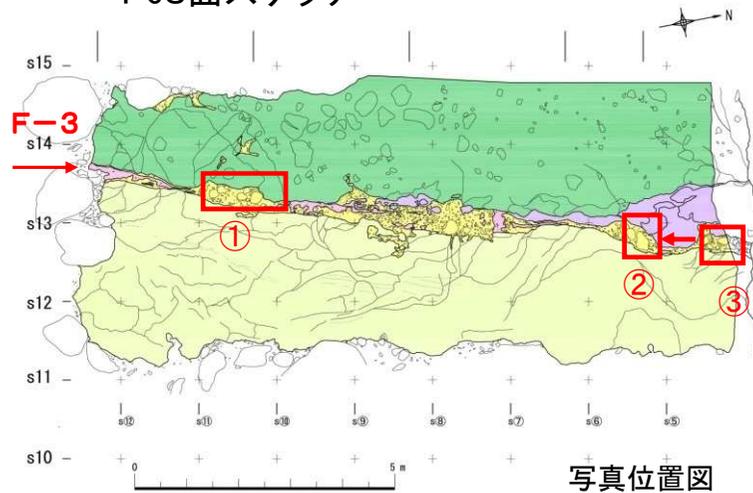
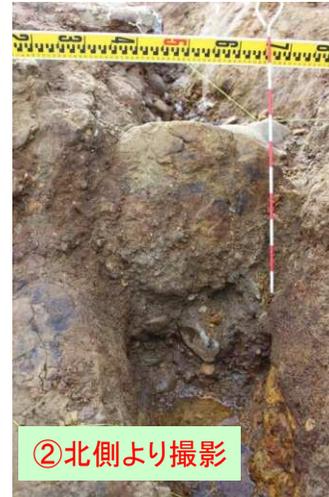
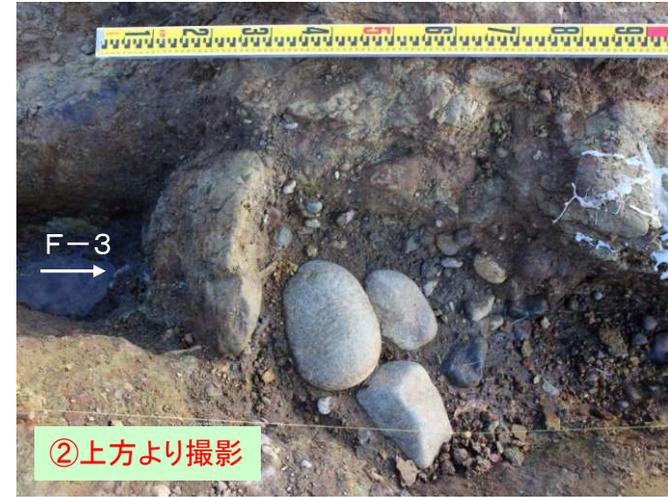
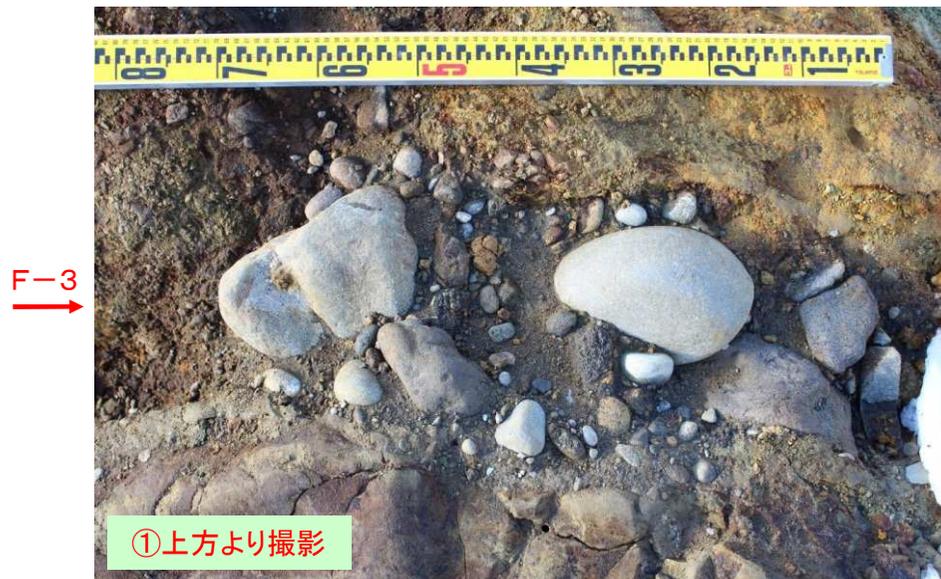
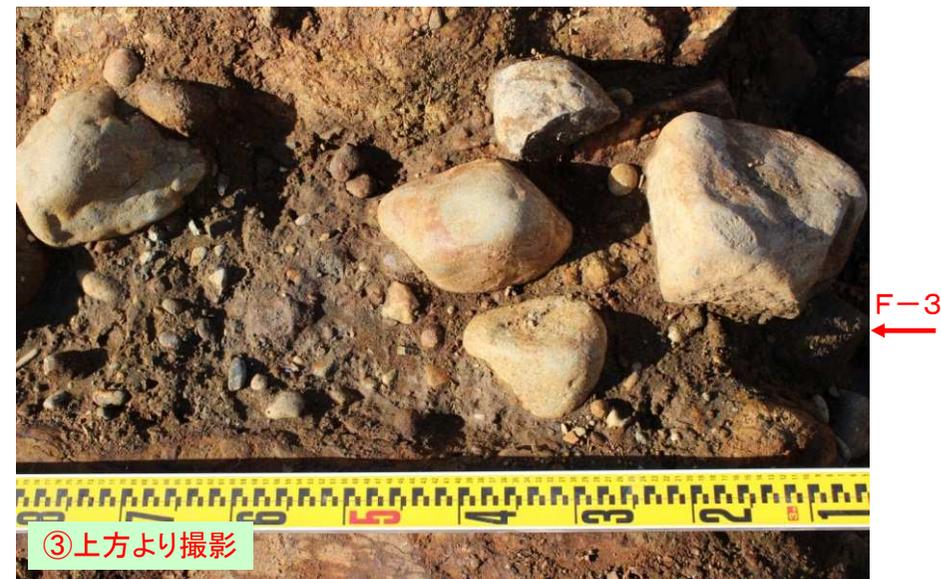
破碎部直上の礫の特徴(P6S面)

蒲野沢層砂岩よりなるやや軟質な礫が断層破碎部を横断する状況

断層破碎部直上の礫には、表面の擦痕、定向配列等の回転や大きく擾乱を受けた痕跡は認められない

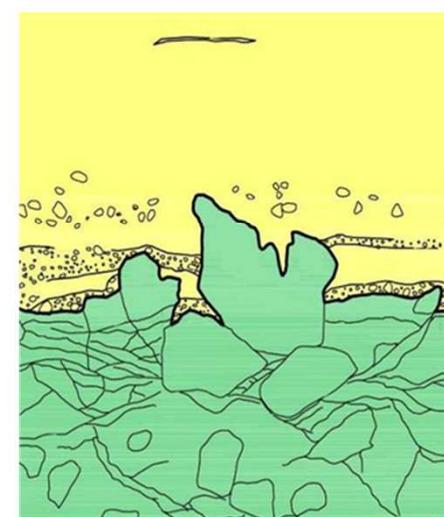
Tr-28トレンチ南面

Tr-28北面の破砕部への礫の「落ち込み」と類似する不整合面は敷地の多数のトレンチで観察されている。  
 →基盤上面を深く削りこむ侵食面の深さは、礫の「落ち込み」とほぼ同等である。  
 →破砕部の礫の「落ち込み」は不整合面の凹凸によるものと考えられる。

第四系基底面は断層のない箇所でも溝状に削剥され、M<sub>1</sub> 面段丘堆積物がくさび～不規則形の断面形状で落ち込んでいる箇所が所々に認められる。  
軟質な破碎部では差別侵食により深い溝が形成され、礫が落ち込んでいた可能性が考えられる。

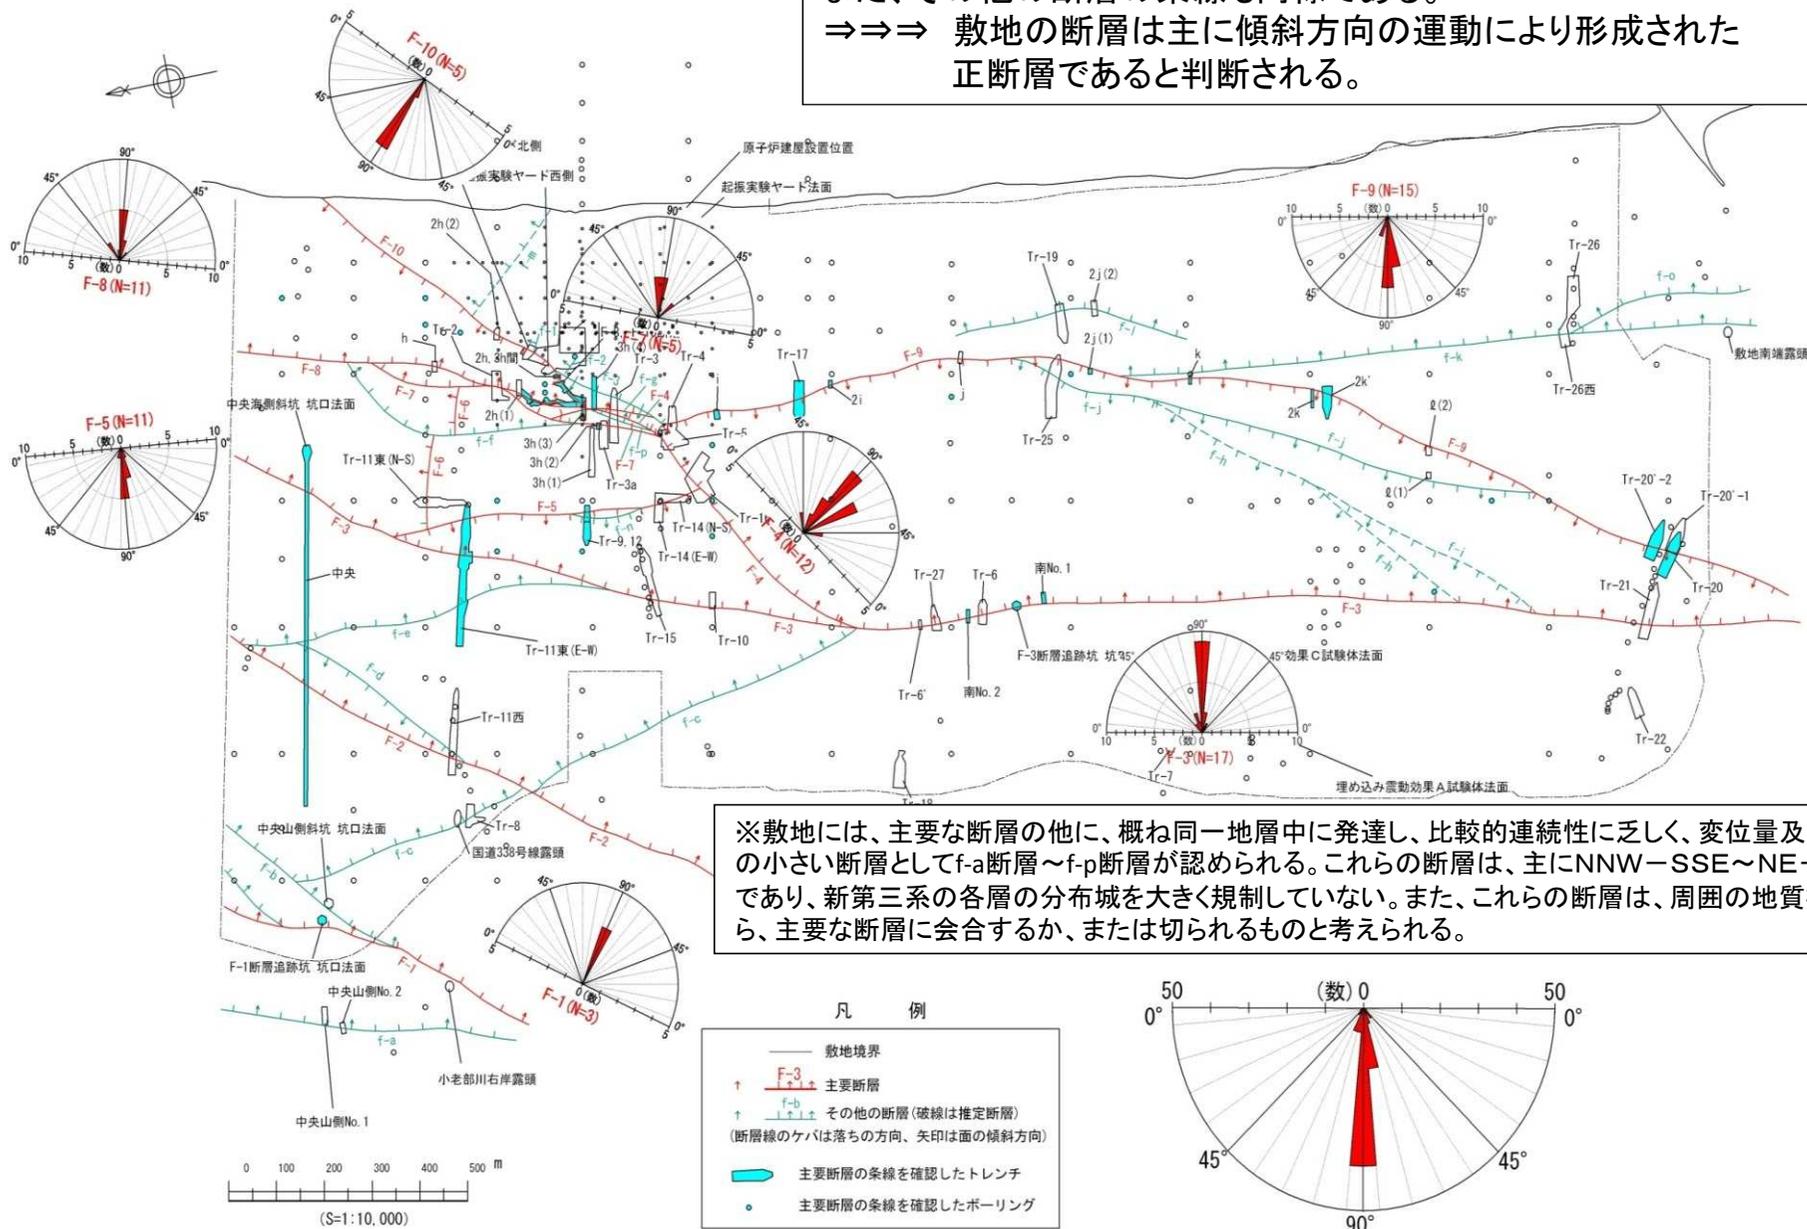
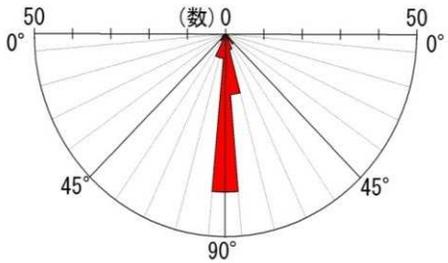
主要断層条線方向のヒストグラム (N=79)

敷地の主要な断層に認められる条線は傾斜方向が卓越している。  
 また、その他の断層の条線も同様である。  
 ⇒⇒⇒ 敷地の断層は主に傾斜方向の運動により形成された  
 正断層であると判断される。

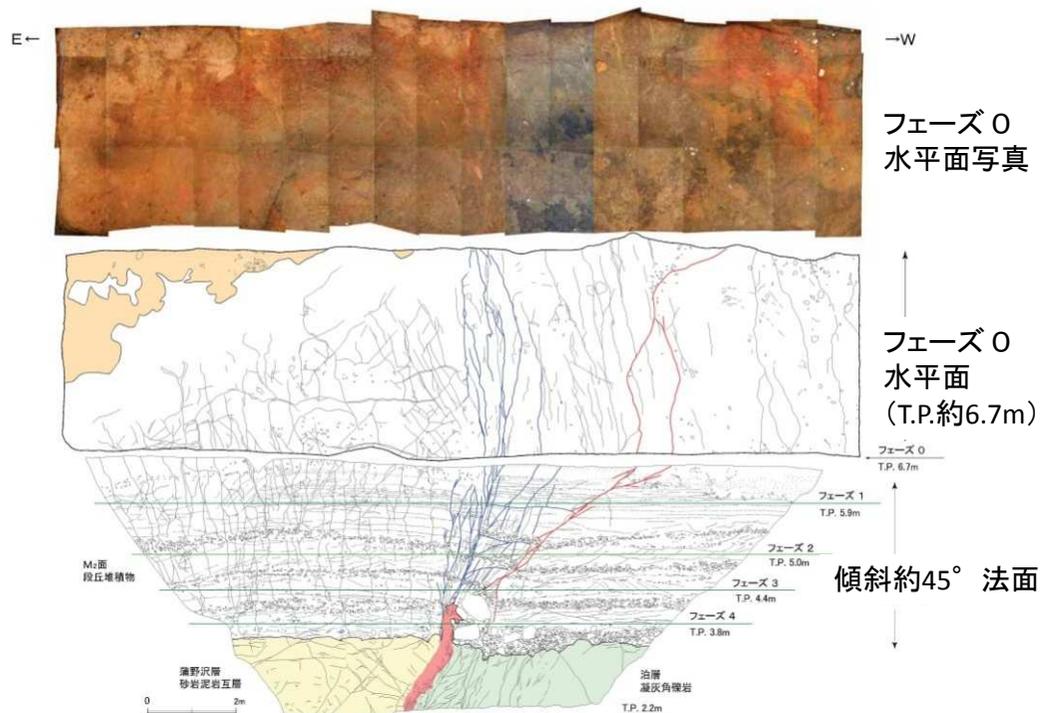
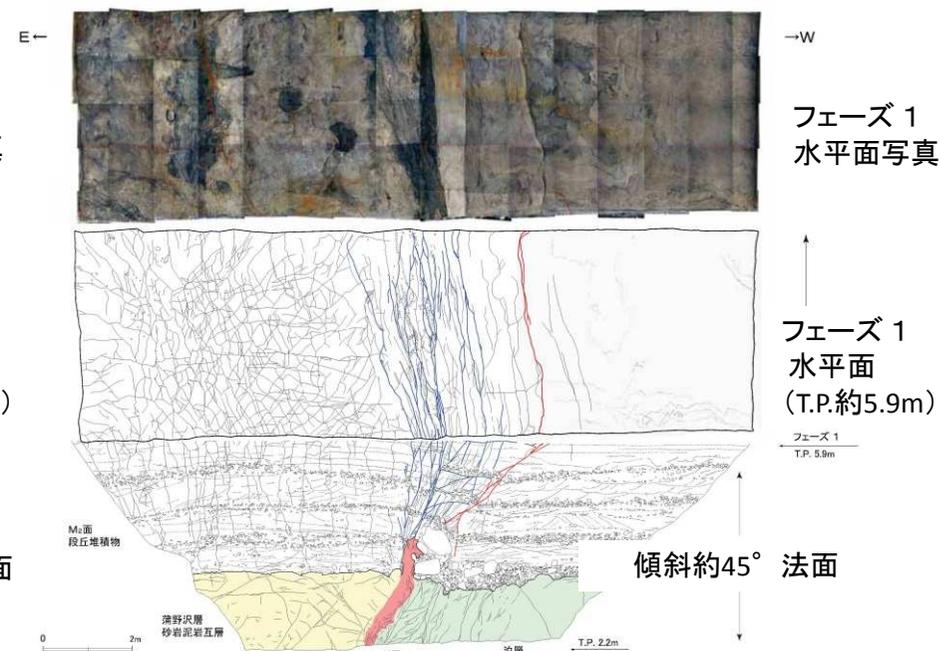
# フェーズ 1

・水平面において横ずれの変形構造に特徴的なせん断層の雁行配列は認められない。

・蒲野沢層側を被覆する段丘堆積物には、薄い流入粘土を伴う断裂が亀甲状に分布するが、これらの断裂は泊層側に認められないこと、一定の方向性をもたないことから基盤の断層には関係しないものと考えられる。

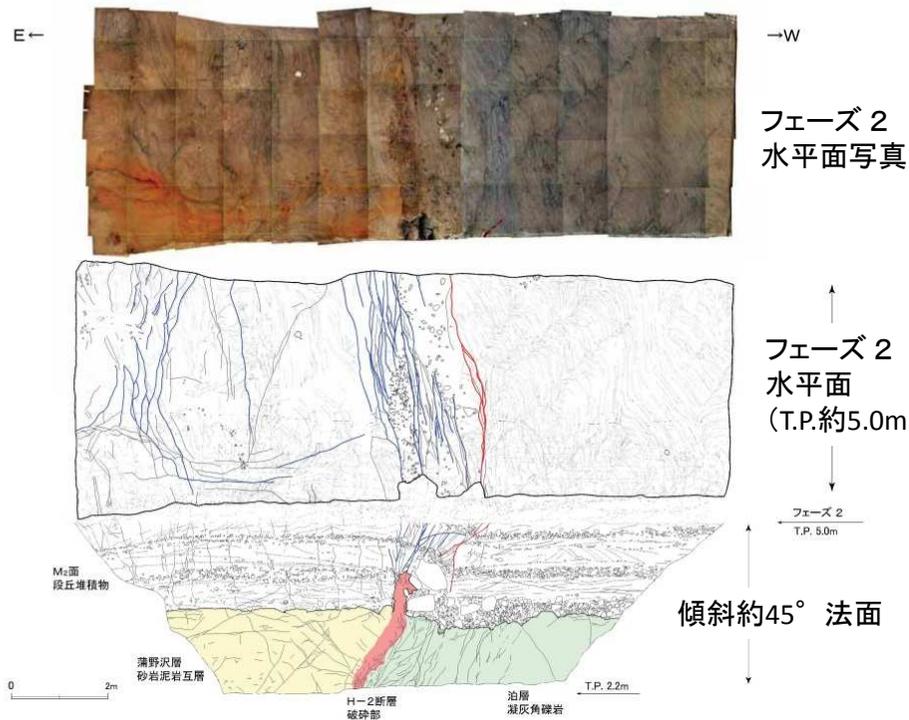
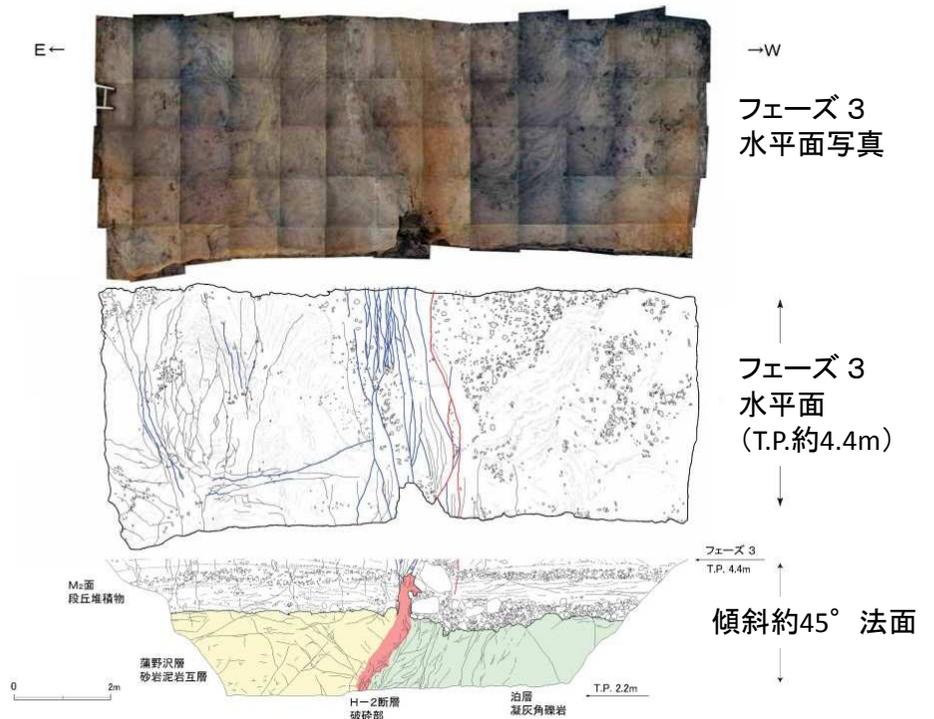
## フェーズ 3

・水平面において、基盤の断層の直上付近に分布する小断裂は礫層中で不明瞭となるため、雁行状に分布しているように見えるが、礫層中の礫の配列及び砂層中のトラフ型斜交葉理に水平方向の引きずりは認められない。

・水平面において横ずれの変形構造に特徴的なせん断層の雁行配列は認められない  
・礫層中の礫の配列及び砂層中の葉理に水平方向の引きずりは認められない。

すべてのフェーズにて横ずれ変位は見られない
