添付資料－3 F－9断層の活動性

「F-9断層の活動性」に係る主な論点

F-9断層が活断層であるとする合理的根拠はない

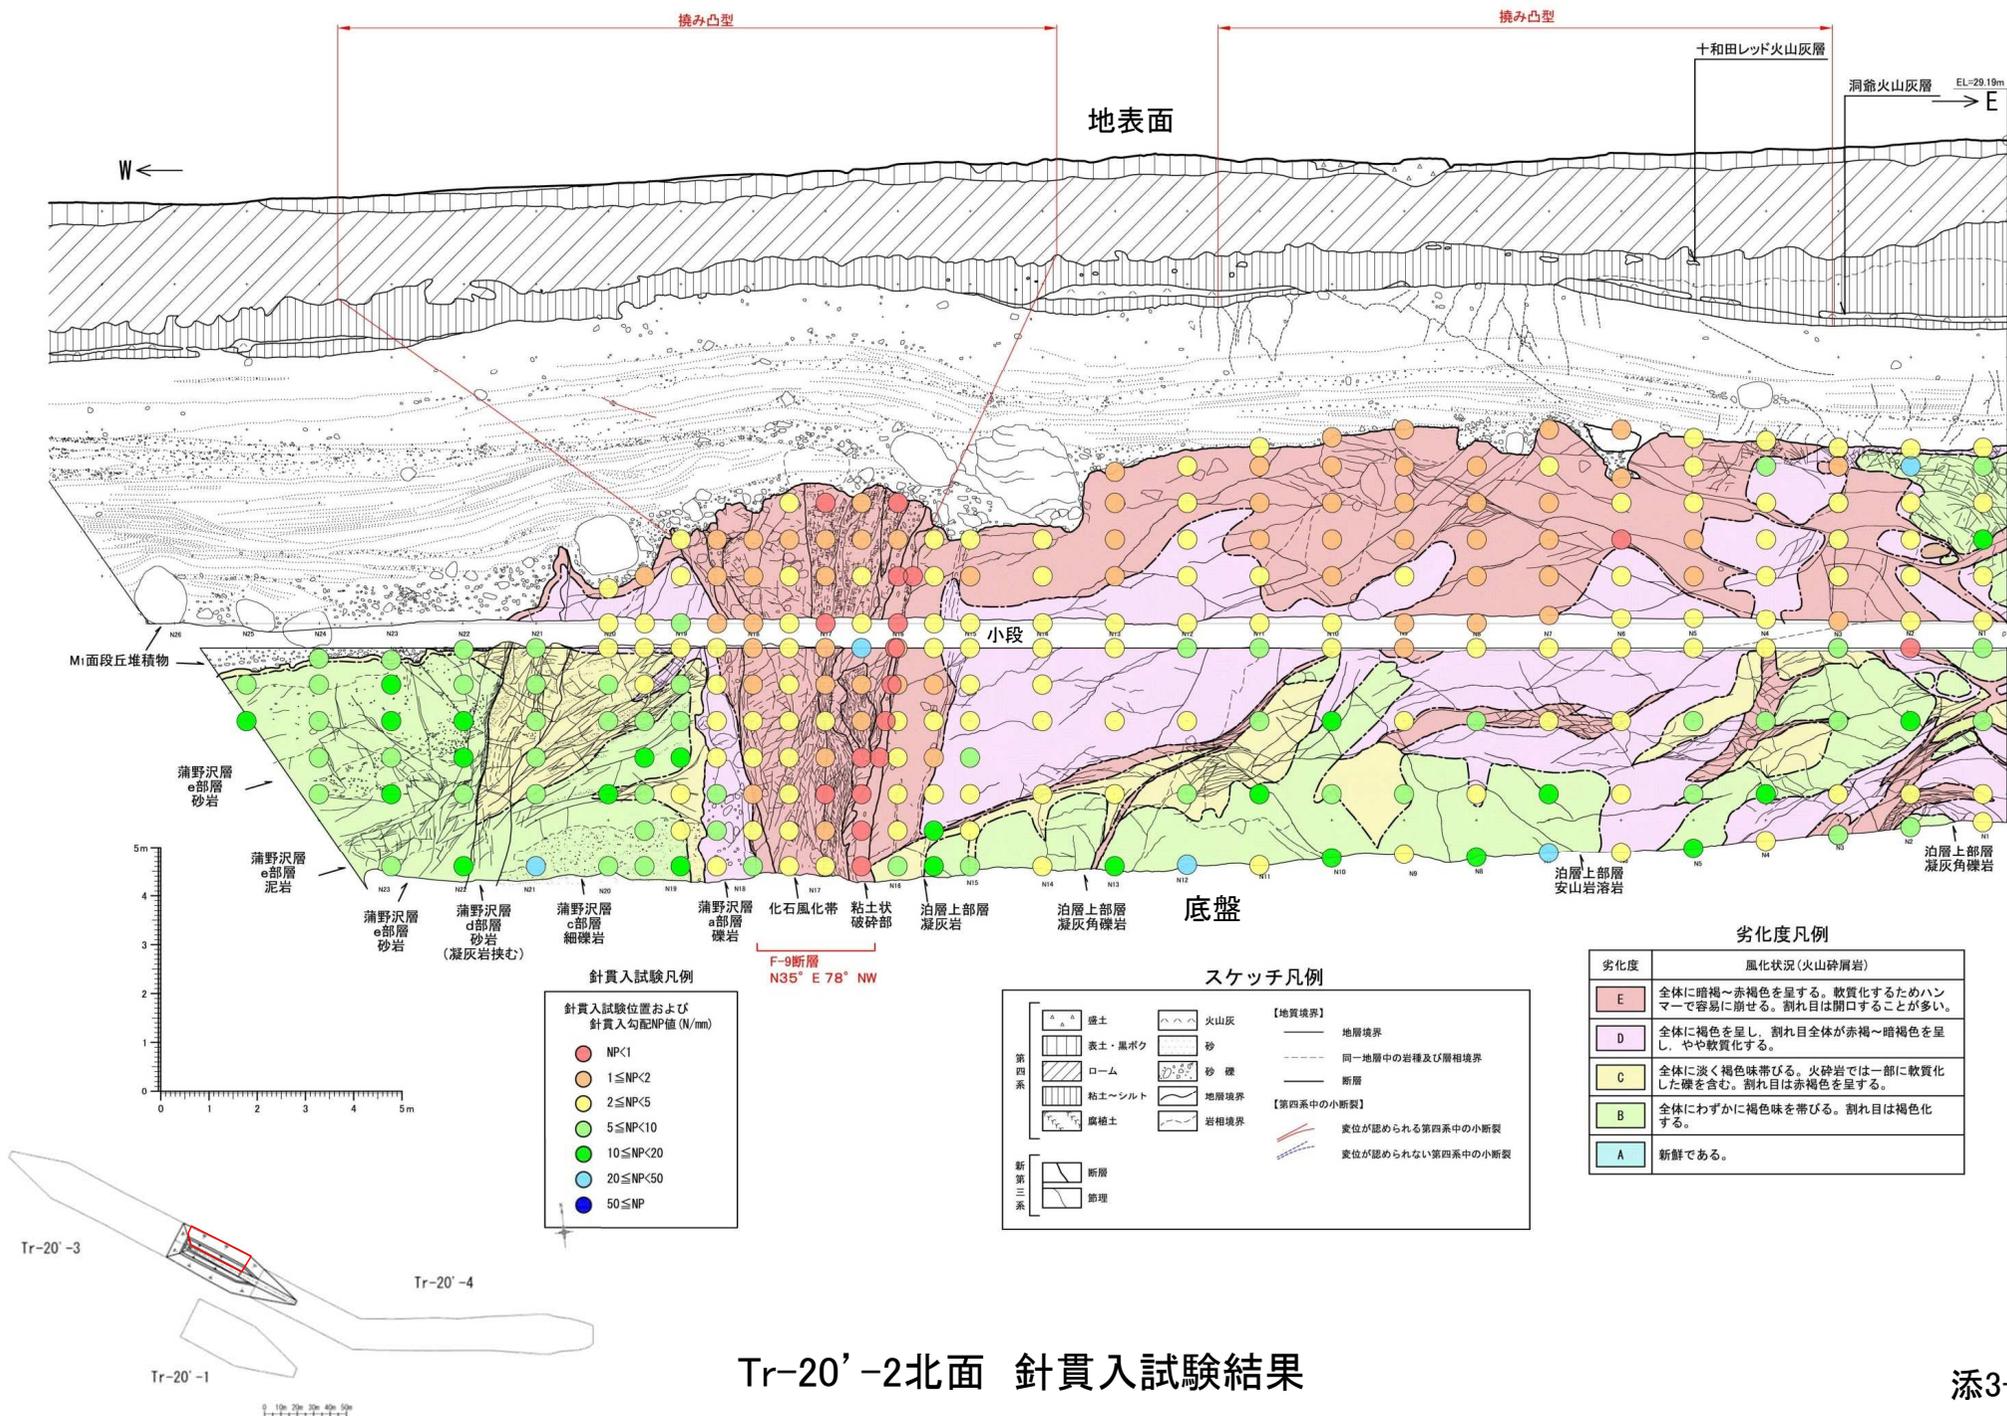
Tr-20'-2北面 針貫入試験結果

針貫入試験位置および針貫入勾配NP値 (N/mm)

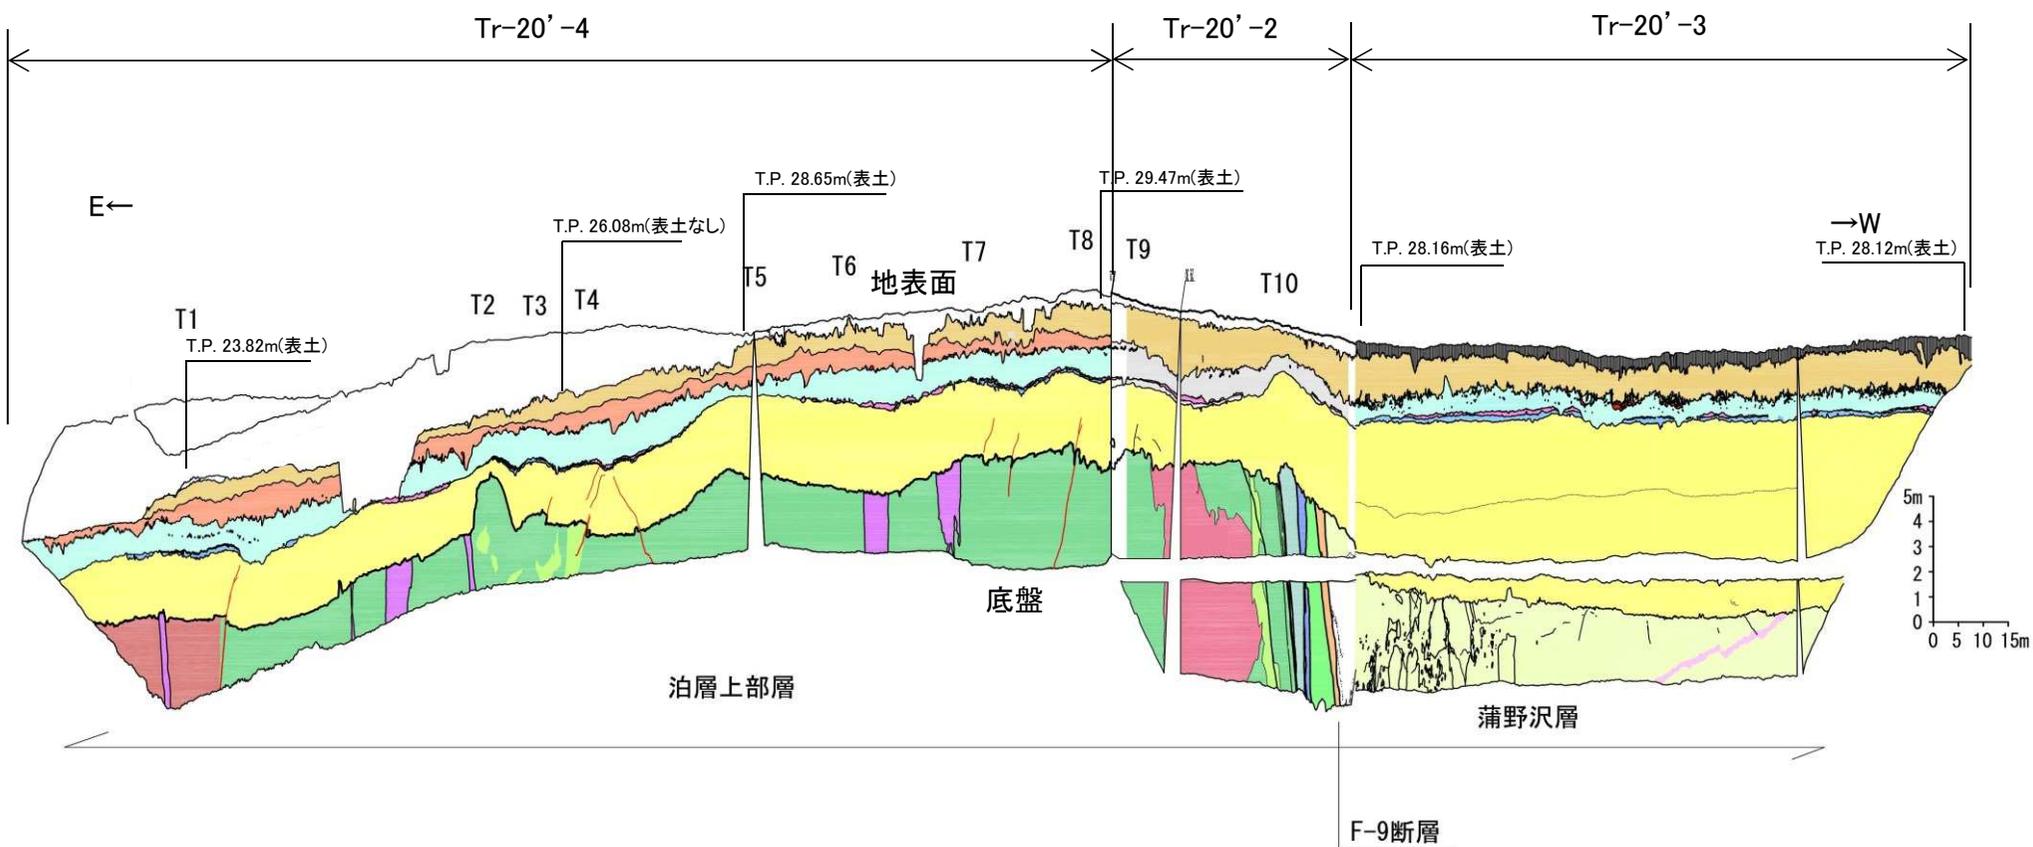
Tr-20' -2, 3, 4南面 概要

・F-9断層東側に見られる高まりについては、第四系変状のたわみの複合により高まりが形成されていると考えられる。
 ・なお、地表における高まり範囲は、一部盛土(人工改変)により、本来の高まり範囲よりも広く強調されていることが分かる。

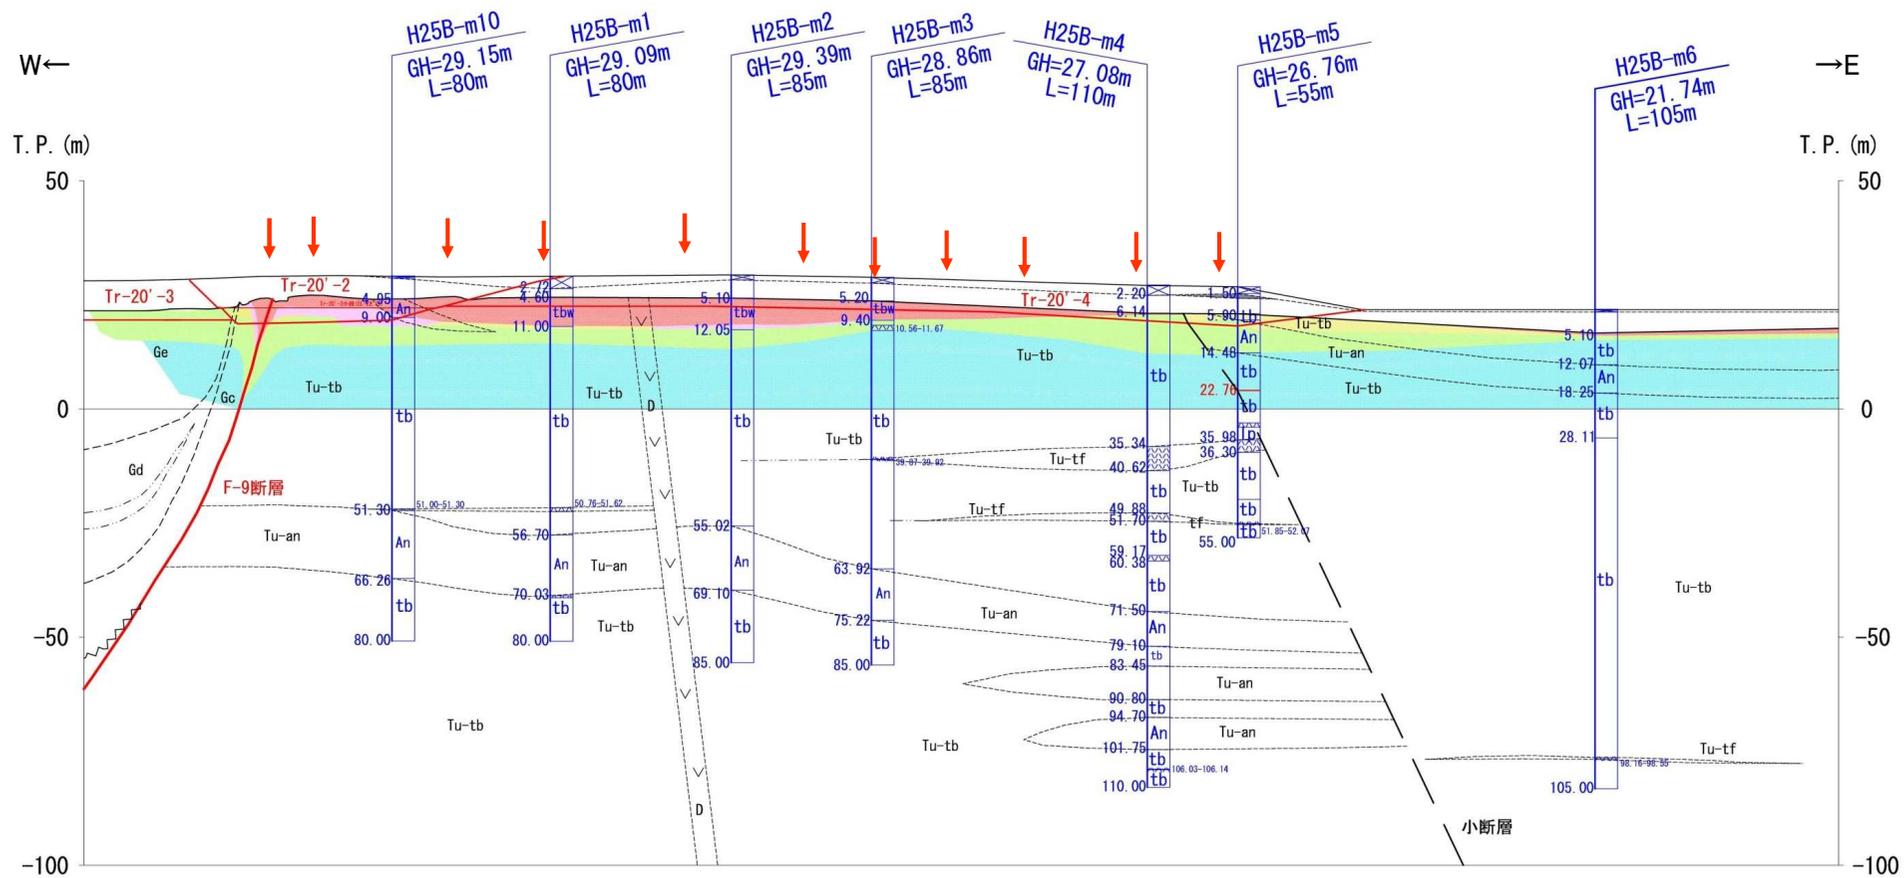
T: 撓み及び小断裂

・F-9断層東側に見られる高まりについては、第四系変状のたわみの複合により高まりが形成されていると考えられる。
 ・なお、地表における高まり範囲は、一部盛土(人工改変)により、本来の高まり範囲よりも広く強調されていることが分かる。

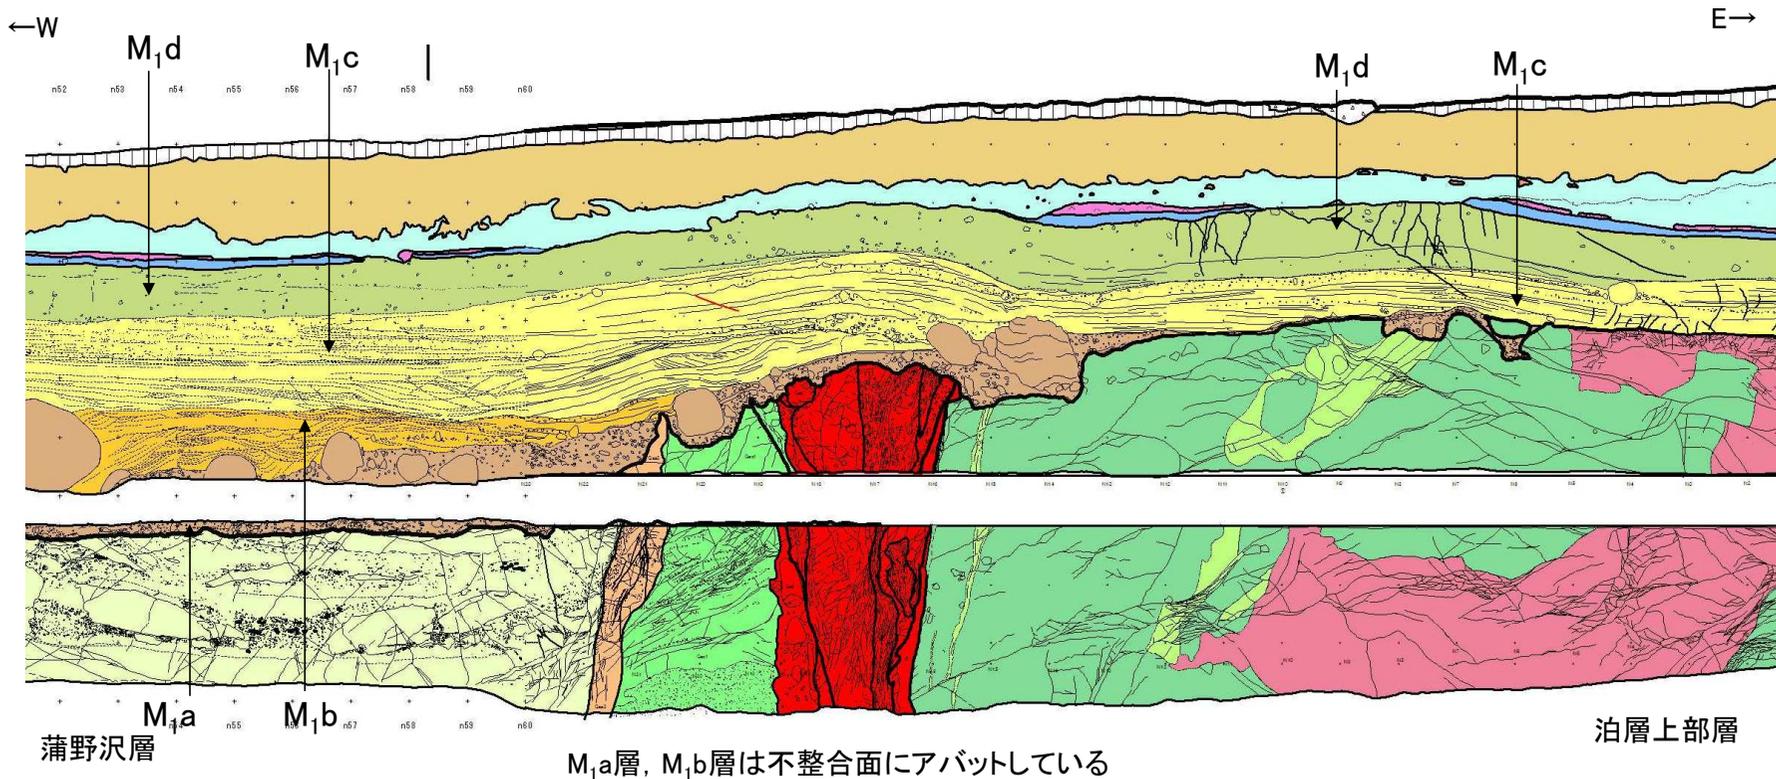
F-9断層付近のM₁面段丘堆積物 (Tr-20'-2, 3北面)

・F-9断層西側の蒲野沢層分布域で第四系基底が低くなっており、これを埋めてM₁a層、M₁b層が堆積しているが、F-9断層東側ではM₁a層、M₁b層が欠如している。

・M₁面段丘堆積物は下部よりM₁a層（礫層）、M₁b層（斜交葉理優勢砂層）、M₁c層（平行葉理優勢含礫砂層）、M₁d層（無葉理優勢砂層）に細区分される。下部のM₁a層、M₁b層は主にF-9断層西側の第四系基底が低い範囲に分布が限られ、蒲野沢層の不整合面にアバットし、M₁b層はF-9断層東側で欠如している。

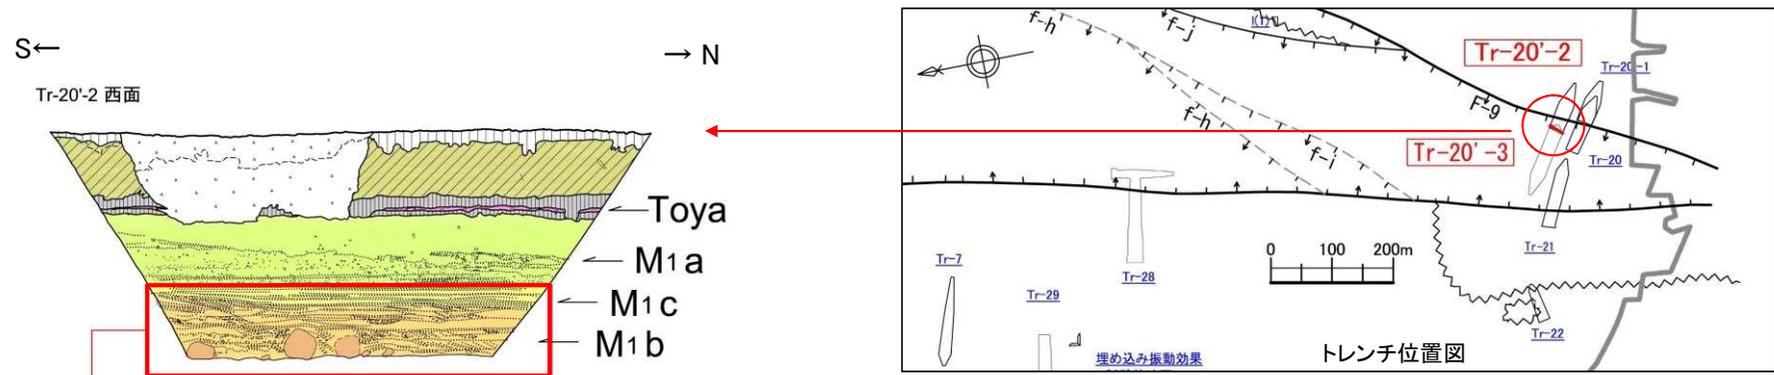
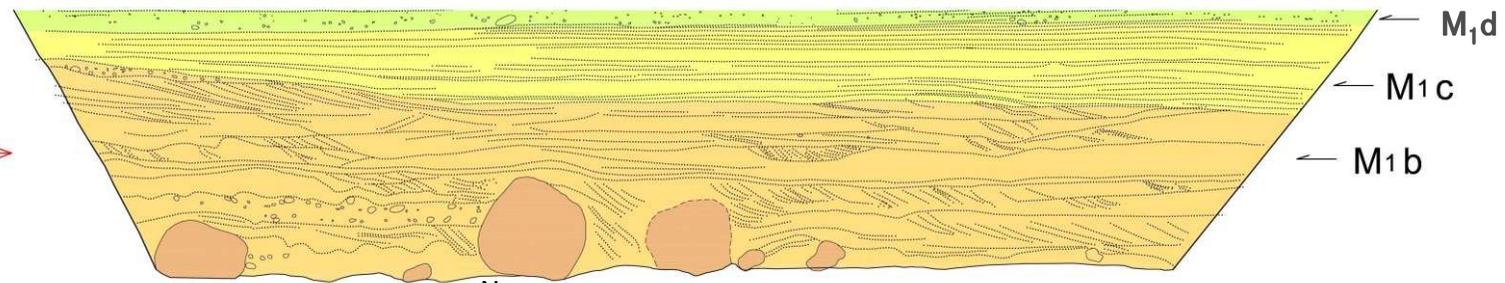
Tr-20'-2西面スケッチ

古流向

・下部砂層(M₁b)の斜交葉理より推定される古流向は、南から北に向かっている。

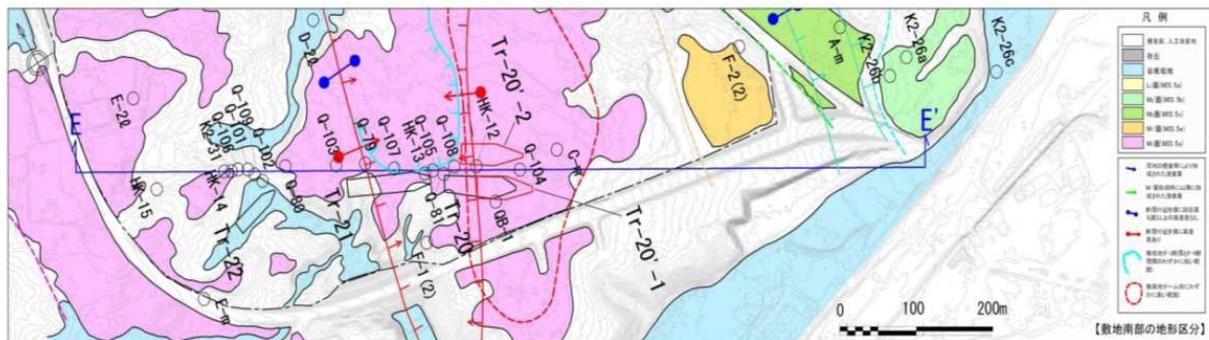
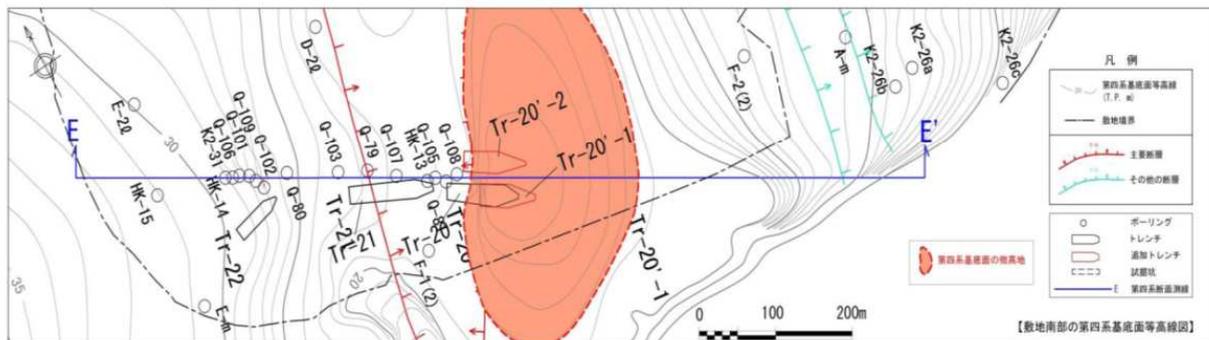
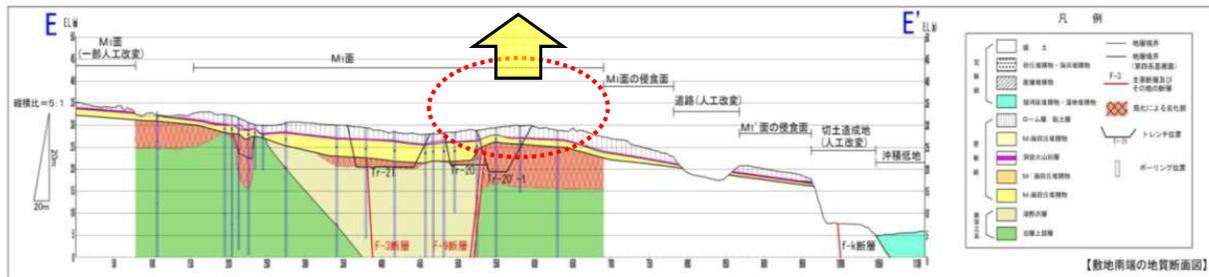
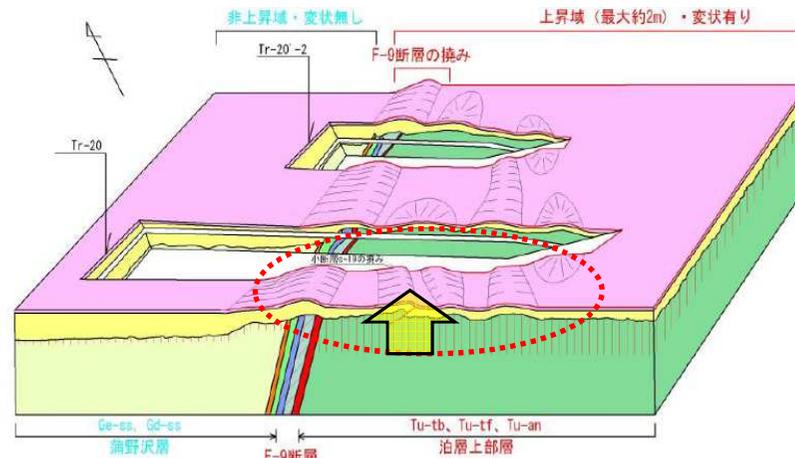
[Tr-20, Tr-20'-2 付近のブロックダイアグラム]

- ・東西圧縮によりF-9断層が活動し、F-9断層東側の地形的高まりが形成されたと考えた場合、F-9断層の東側を隆起させるには、正断層であるF-9断層の下盤側が上昇することになる。
⇒ 東西圧縮によって正断層の下盤側がずり上がることになる。
⇒ 圧縮によって正断層であるF-9断層の下盤側が上昇することは考えにくい。

- ・ボーリング調査等の結果から、F-9断層東側の泊層は岩盤の劣化部が厚いことが分かっており、地形的高まりについては、この岩盤劣化部の体積膨張に伴う上昇によって形成されたものと考えられる。
- ・圧縮応力場での一時的な正断層活動については、周囲に対して東側が地形的に高まっていることから、正断層活動は考えにくい。

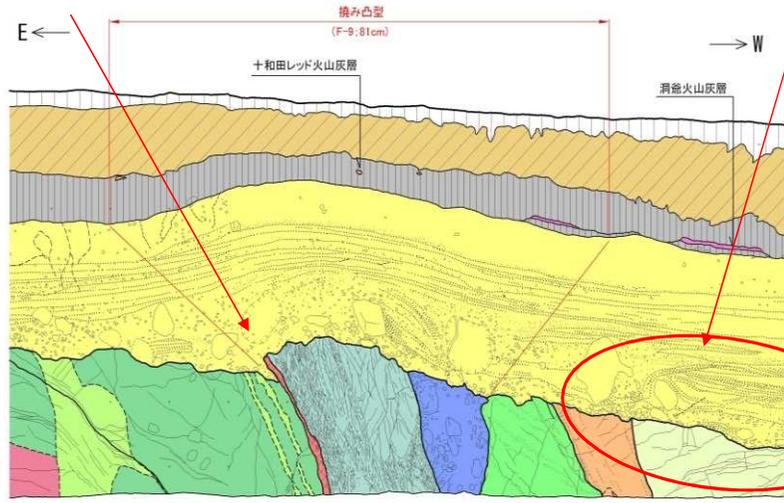
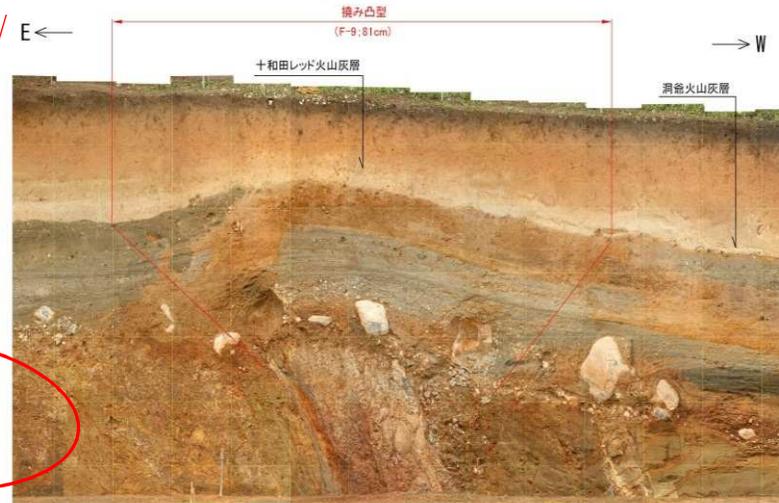
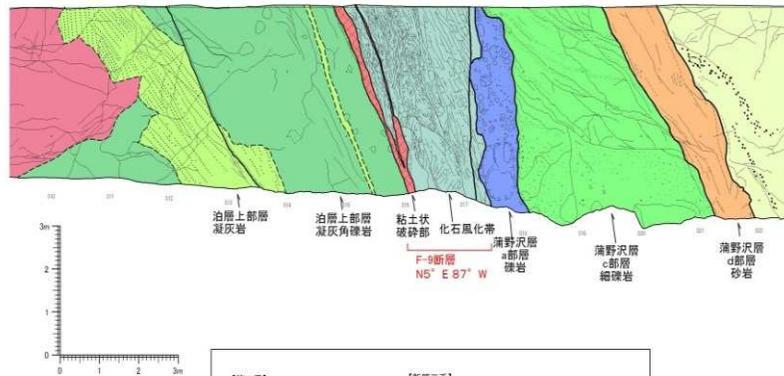
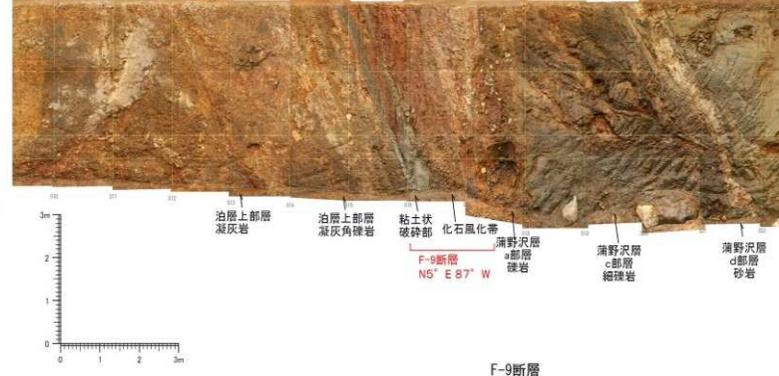
逆断層センスの段差

M₁面段丘堆積物は破碎していない蒲野沢層にアバットしている

F-9断層	
走向傾斜	N5° E 87° W
鏡 肌	あり
条 線	L85°
破 砕 幅	最大3.0m(粘土状部最大25cm)
破 砕 物	粘土状、葉片状、角礫状
第四系変状	段差R型(81cm)、撓み凸型(81cm)

・F-9断層は南面においては、東西圧縮により、低下側の蒲野沢層が上昇している逆断層の形態を示している。
 ⇒東側が高まっている地形と非調和的であることから、この地形的高まりは断層運動によるものではないと考えられる。

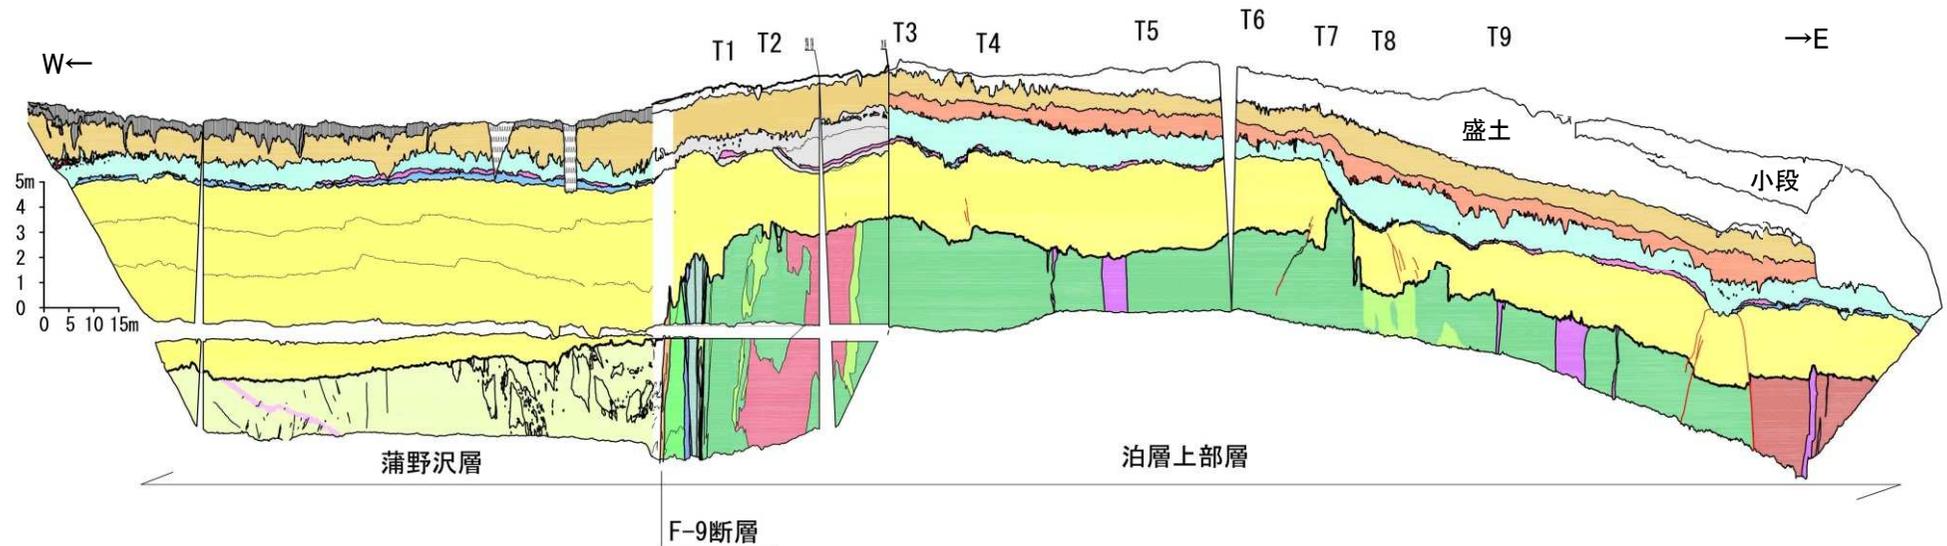
Tr-20'-2,3,4トレンチ北面スケッチ(縦:横=1:5)

・F-9断層東側の地形の高まりについては、泊層の岩盤劣化、第四系の撓みの複合により高まりが形成されていると考えられる。
 ・東側(海側)では、盛土(人工改変の跡)により、本来の高まり範囲よりも広く強調されていることが分かる。

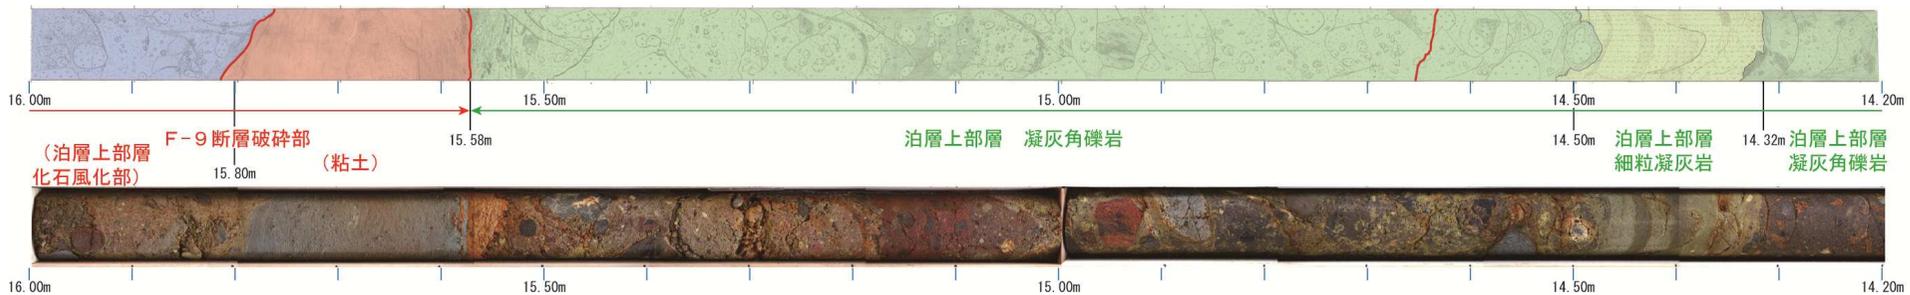
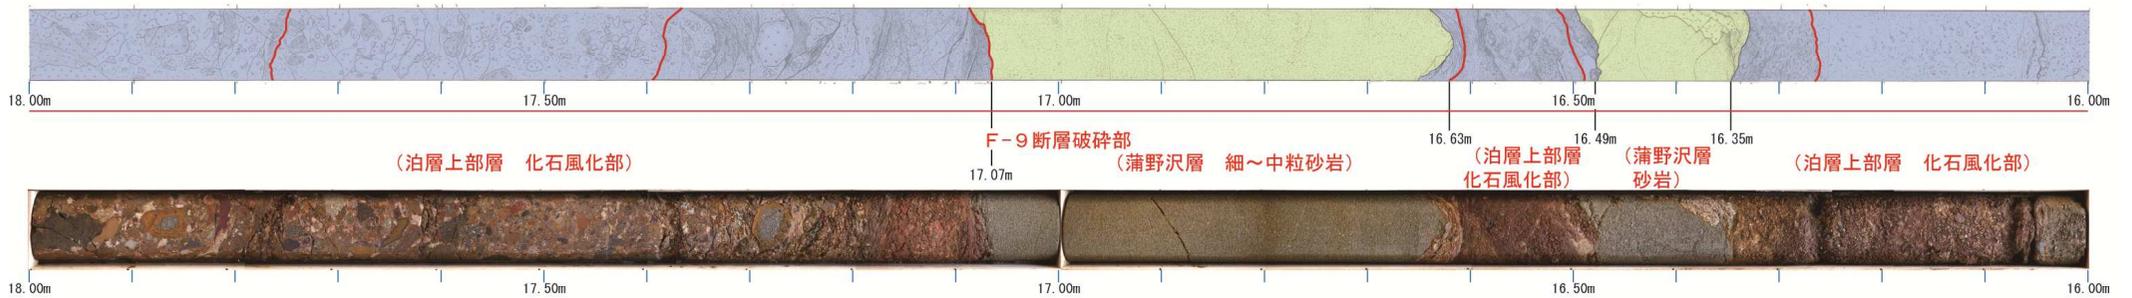
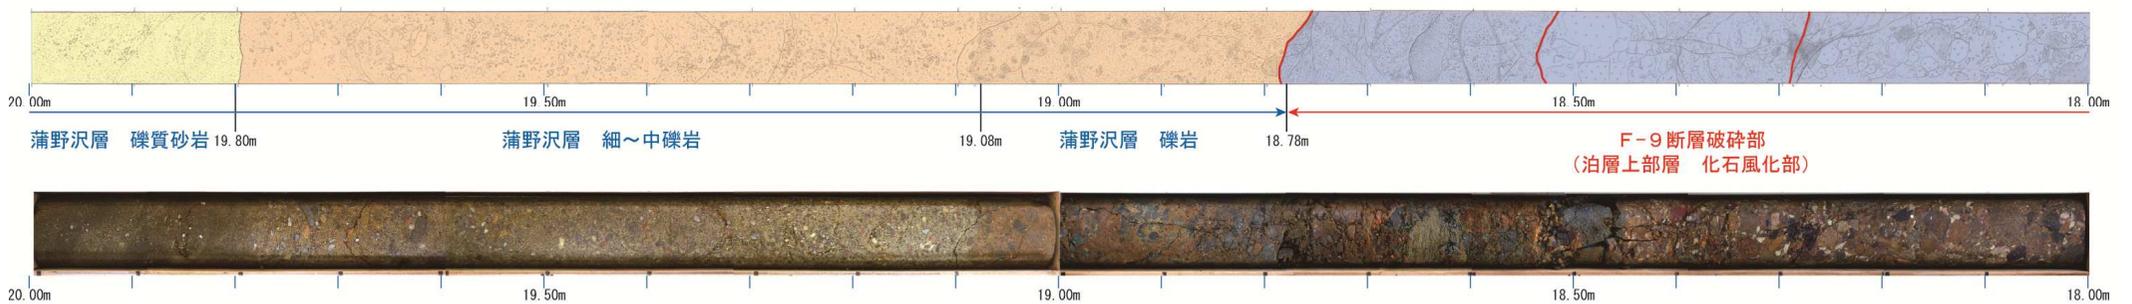
F-9断層破碎部の性状
 (定方位水平ボーリング結果(HB-1孔 コア写真・スケッチ))

※スケッチの赤線は、明瞭なせん断面を示す。

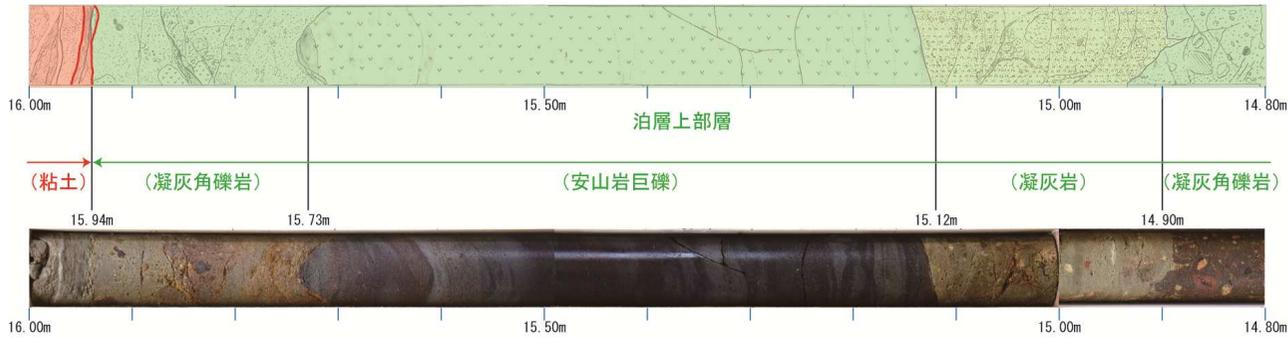
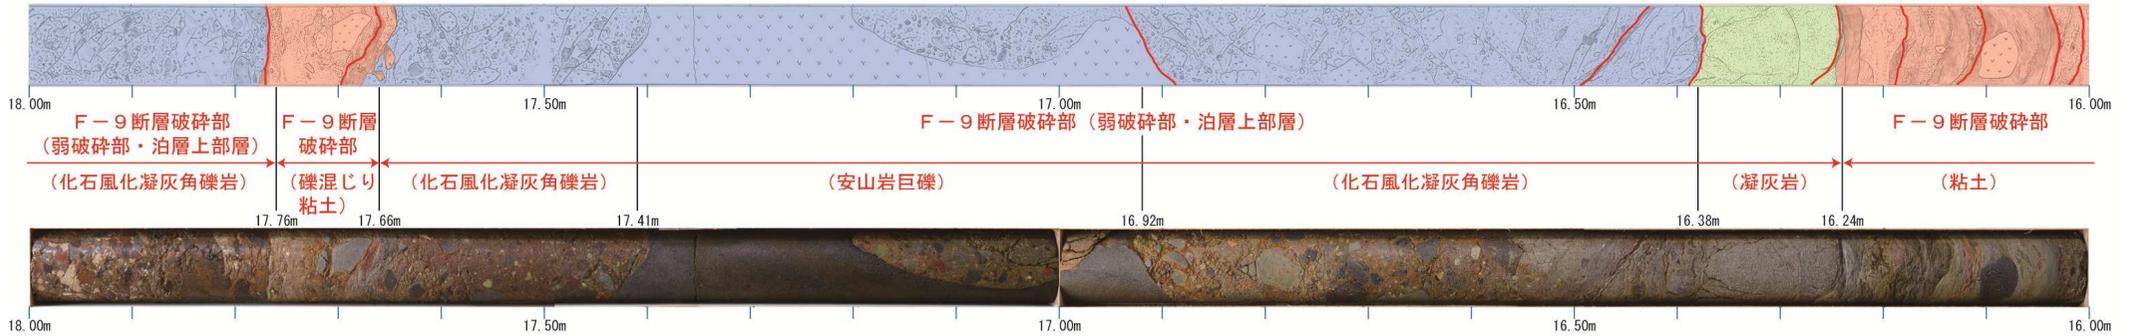
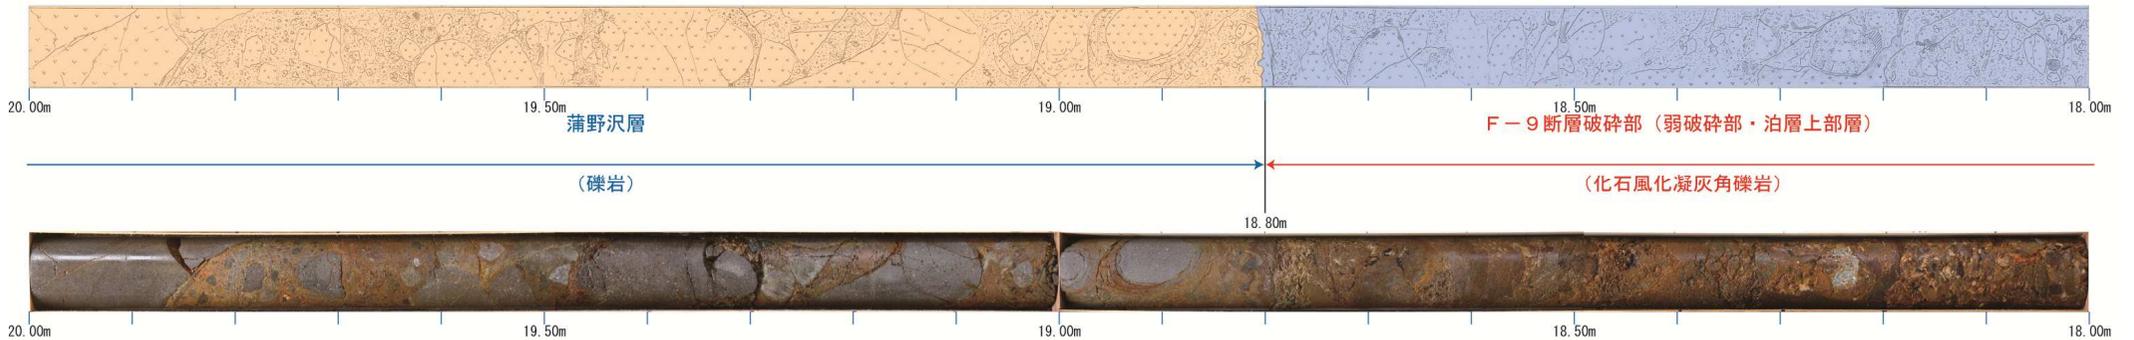
F-9断層破碎部の性状
(定方位水平ボーリング結果(HB-5孔 コア写真・スケッチ))

※スケッチの赤線は、明瞭なせん断面を示す。

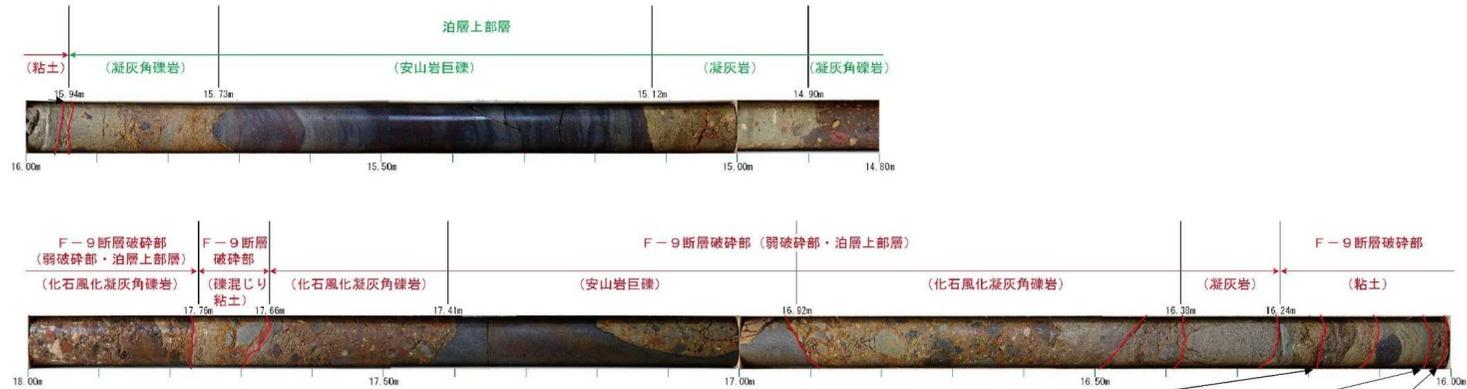
F-9断層の条線
(F-9断層の定方位水平ボーリング結果(HB-5孔 条線写真))

F-9断層の条線は縦ずれ主体である

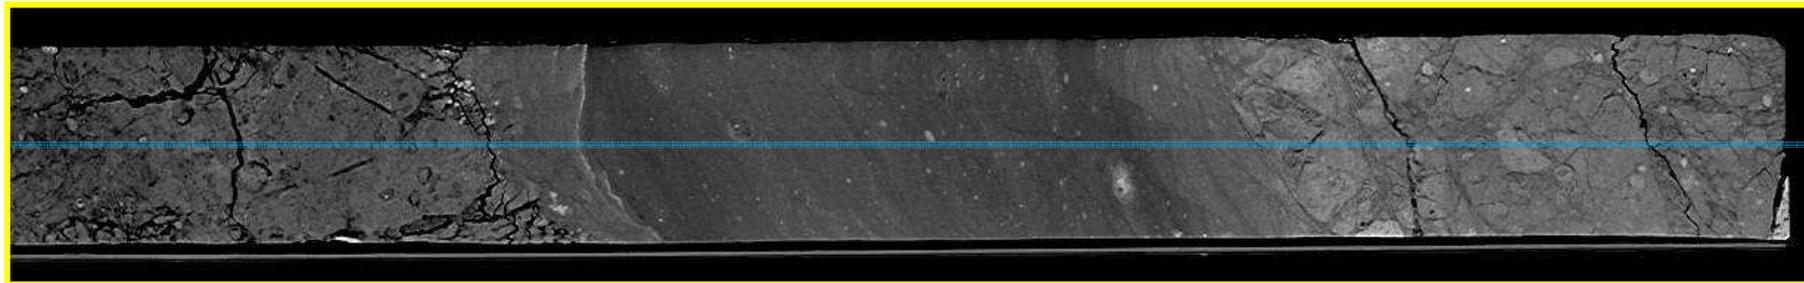
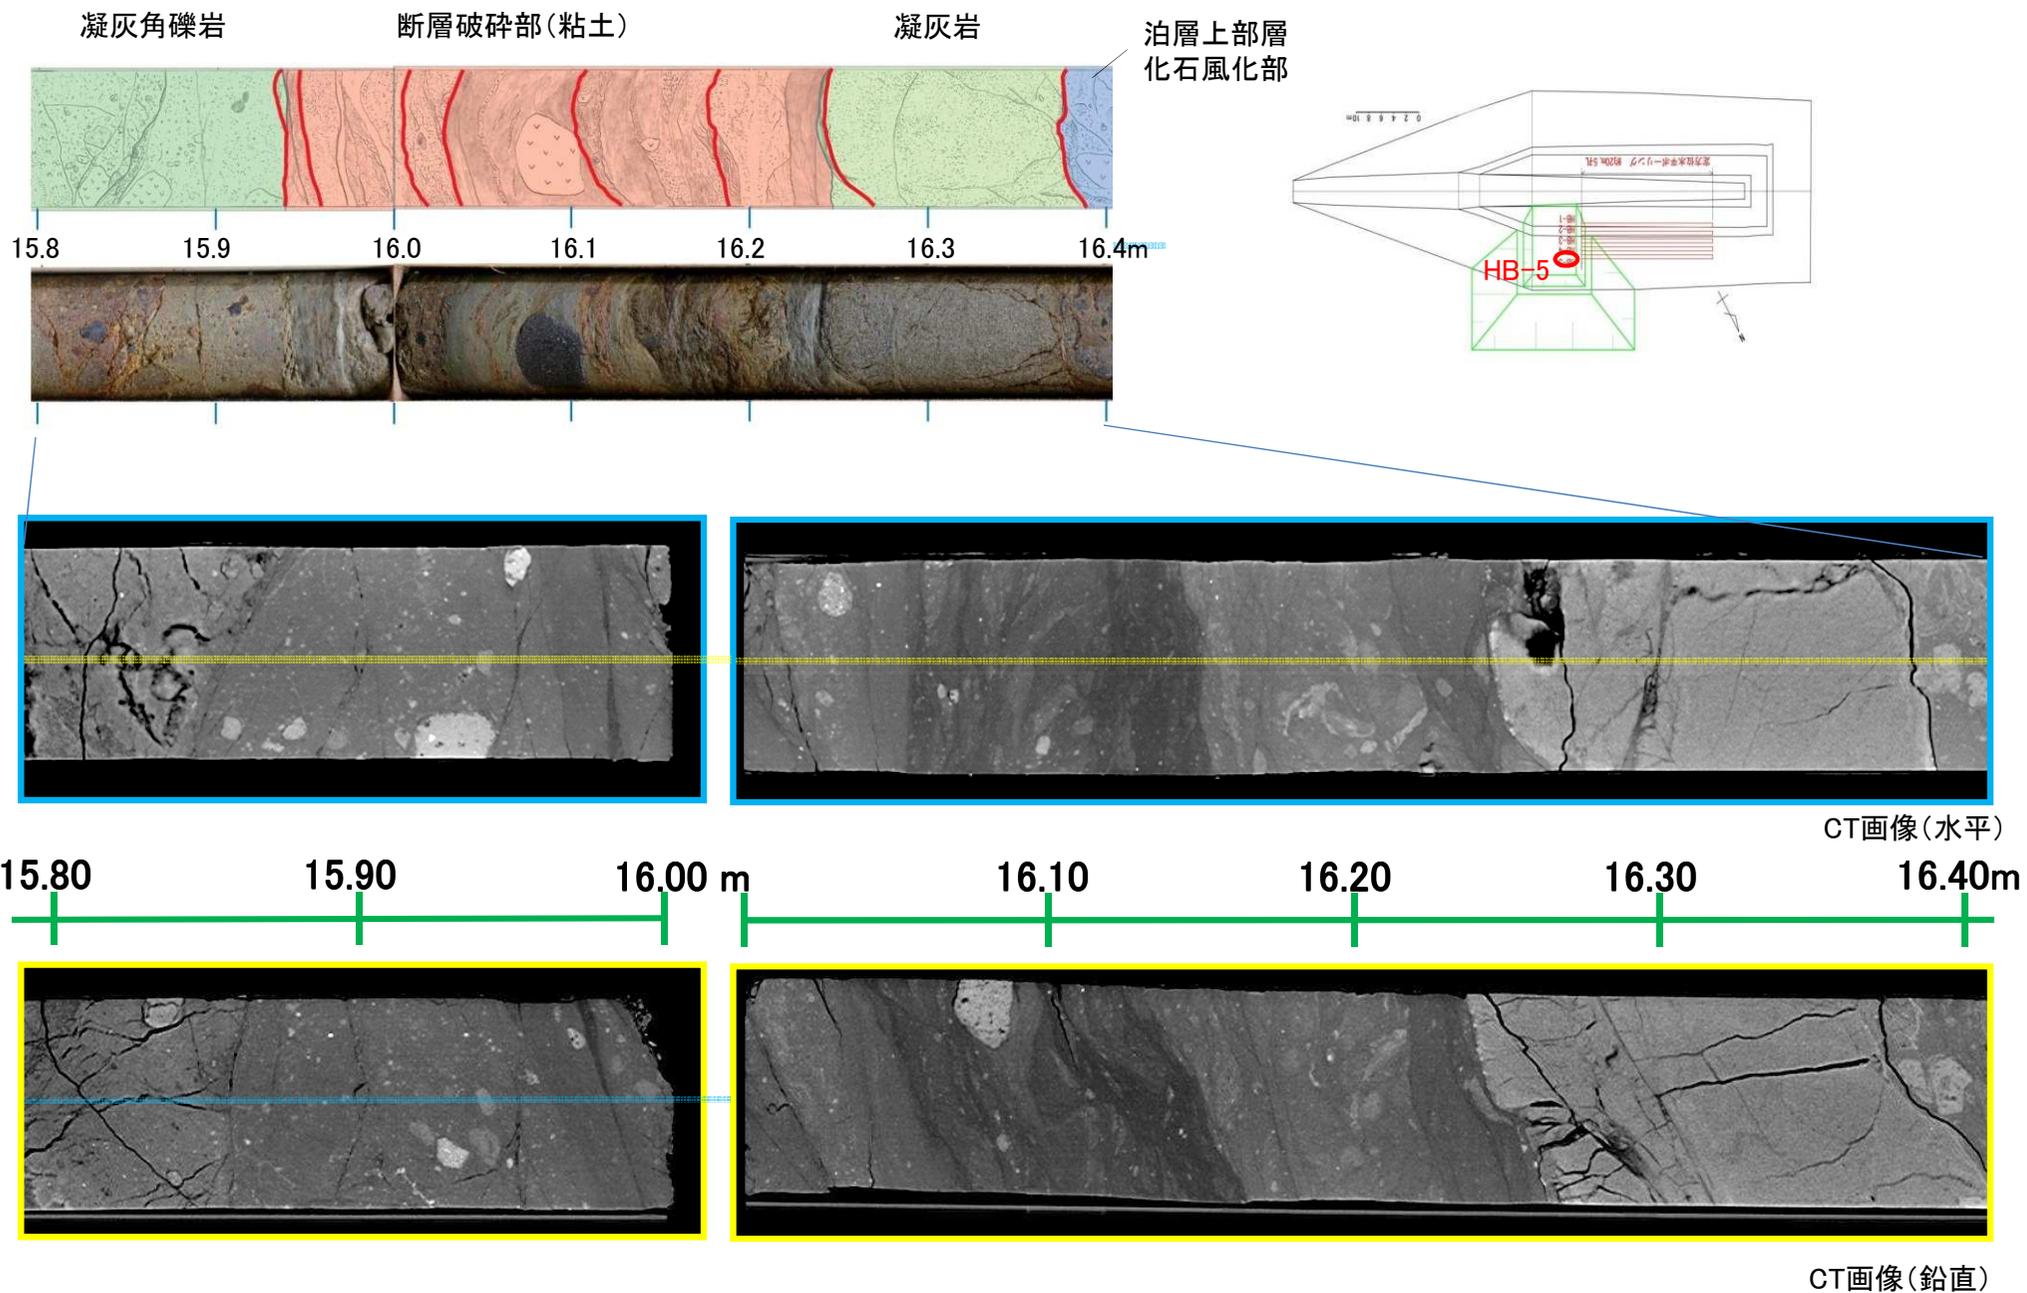
F-9断層の内部構造(HB-5孔定方位コア試料のCT画像)

・F-9断層破碎部の条線は傾斜傾向であり、破碎部の内部には縦ずれを示唆する構造が認められる。

・F-9断層破碎部の条線は傾斜傾向であり破碎部の内部には縦ずれを示唆する構造が認められる。
