# 添付資料－8 原子炉建屋設置位置付近の断層

# 「原子炉建屋設置位置付近の断層」に係る主な論点

## 8. 1 調査結果(Tr-34)

## 8. 2 原子炉建屋設置位置付近における既往調査結果

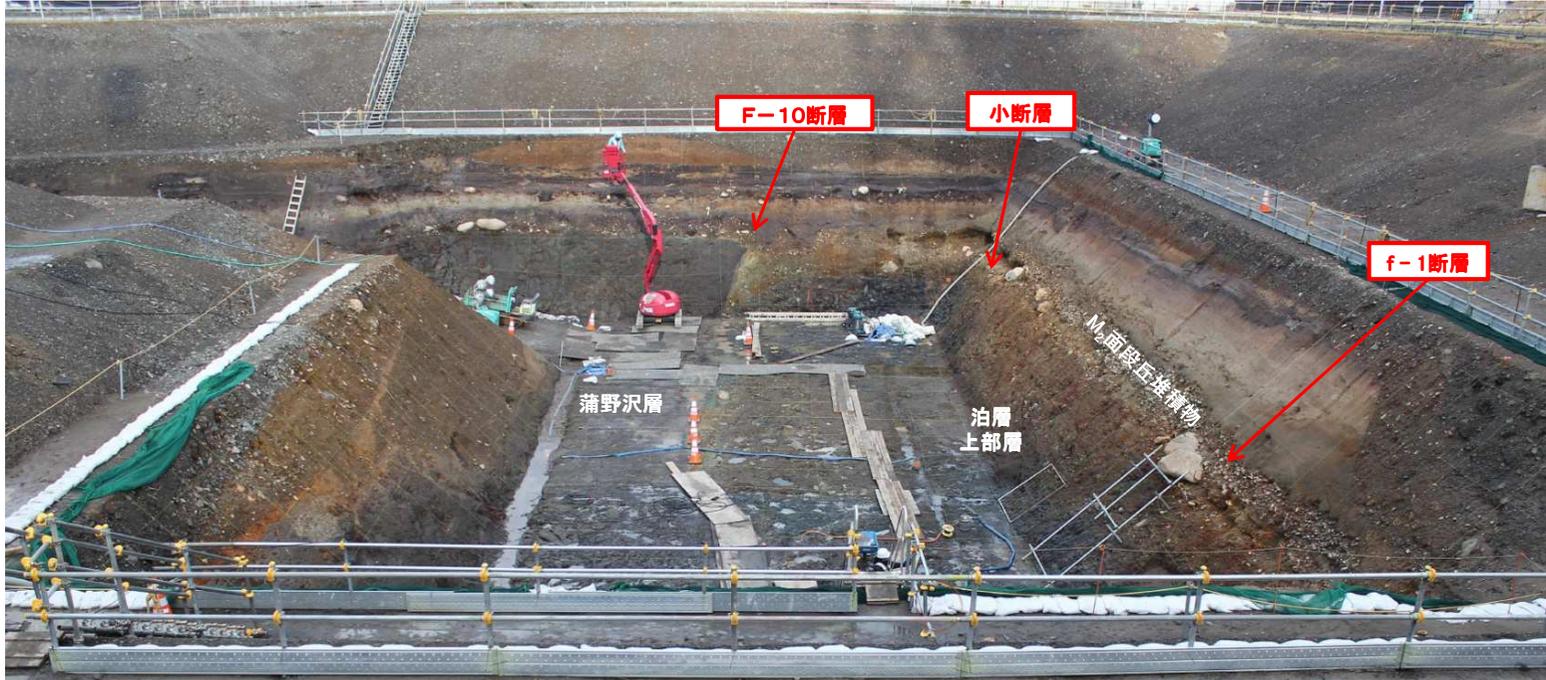
Tr-34トレンチ全景写真

- 泊層上部層の凝灰角礫岩および第四系が分布する。第四系は、M<sub>2</sub>面段丘堆積物、シルト層およびローム層からなる。泊層上部層には、f-1断層および小断層が見られる。
- 泊層上部層の岩盤上面には凹凸があり、f-1断層箇所では第四系基底面に段差は認められない。また、f-1断層の斜め延長上には断裂や礫の再配列は認められない。
- f-1断層の岩盤上面到達部の直上には巨礫が分布し、その上位の砂層中に小断裂が見られる。小断裂は、高角度正断層で最大5cm程度のずれを有し、ずれの量は上方ほど大きく、小断裂に沿って開口している箇所がある。
- 小断層箇所の岩盤上面には段差は認められず、また斜め延長上には断裂や礫の再配列は認められない。
- 岩盤表層部は風化・劣化が進み、特にf-1断層および小断層に概ね囲まれた部分では顕著である。また、この部分の岩盤上面高さは周囲に比較し、20~30cm程度高くなっている。

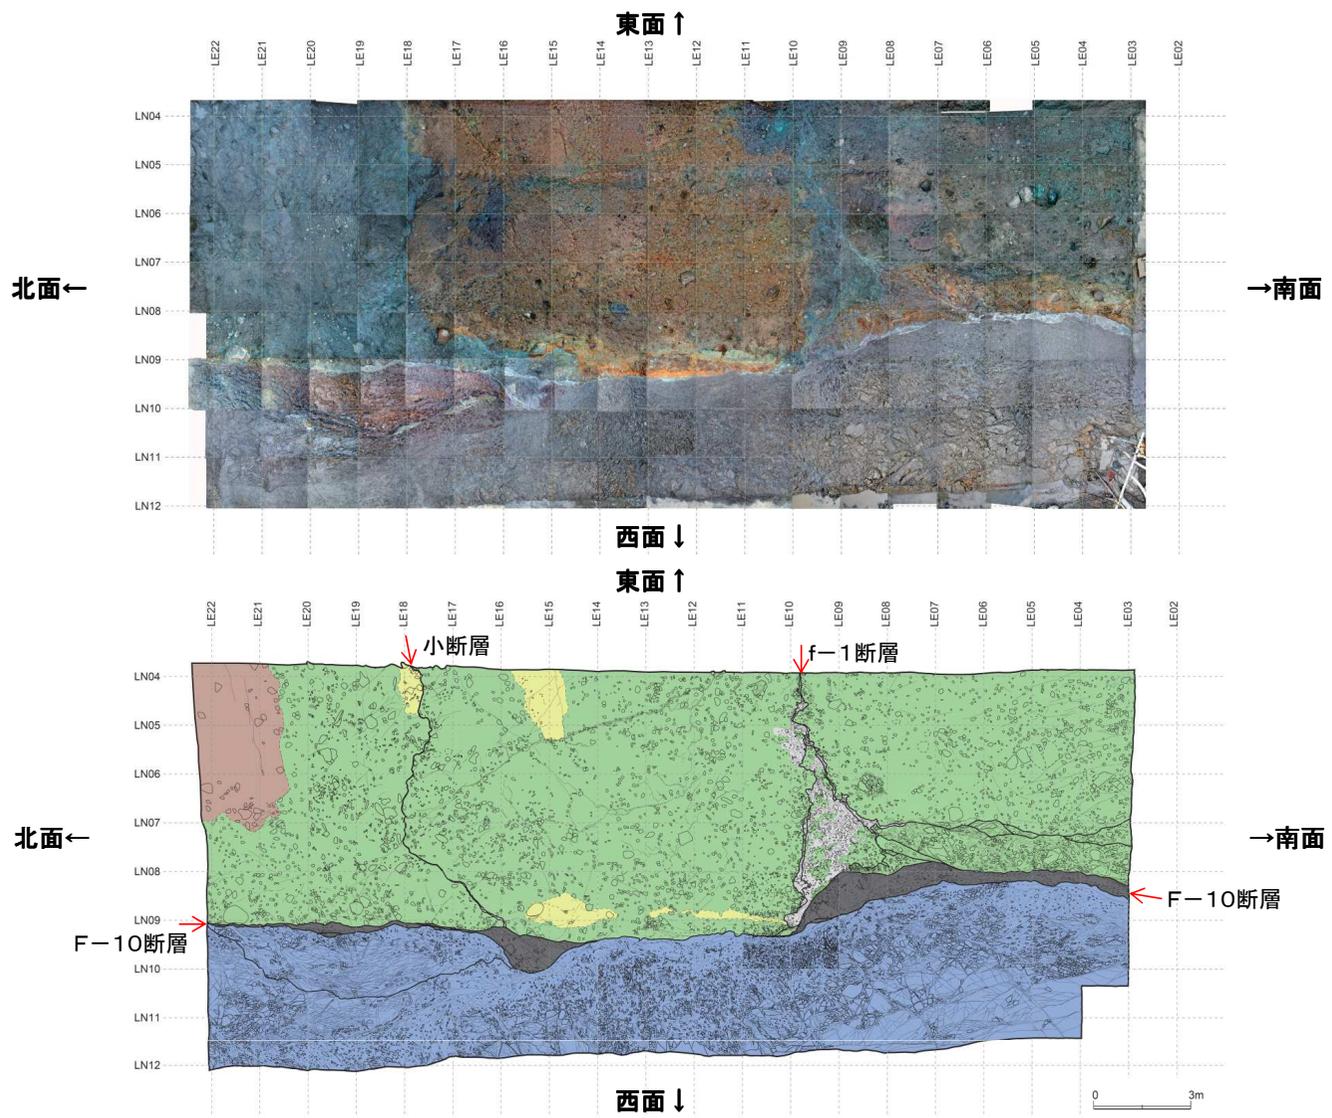
- 泊層上部層と蒲野沢層が分布し、F-10断層が両者の境界をなす。
- 泊層上部層には、f-1断層および小断層が見られる。
- f-1断層は分岐し、F-10断層破碎部で止まっている。小断層も同様。

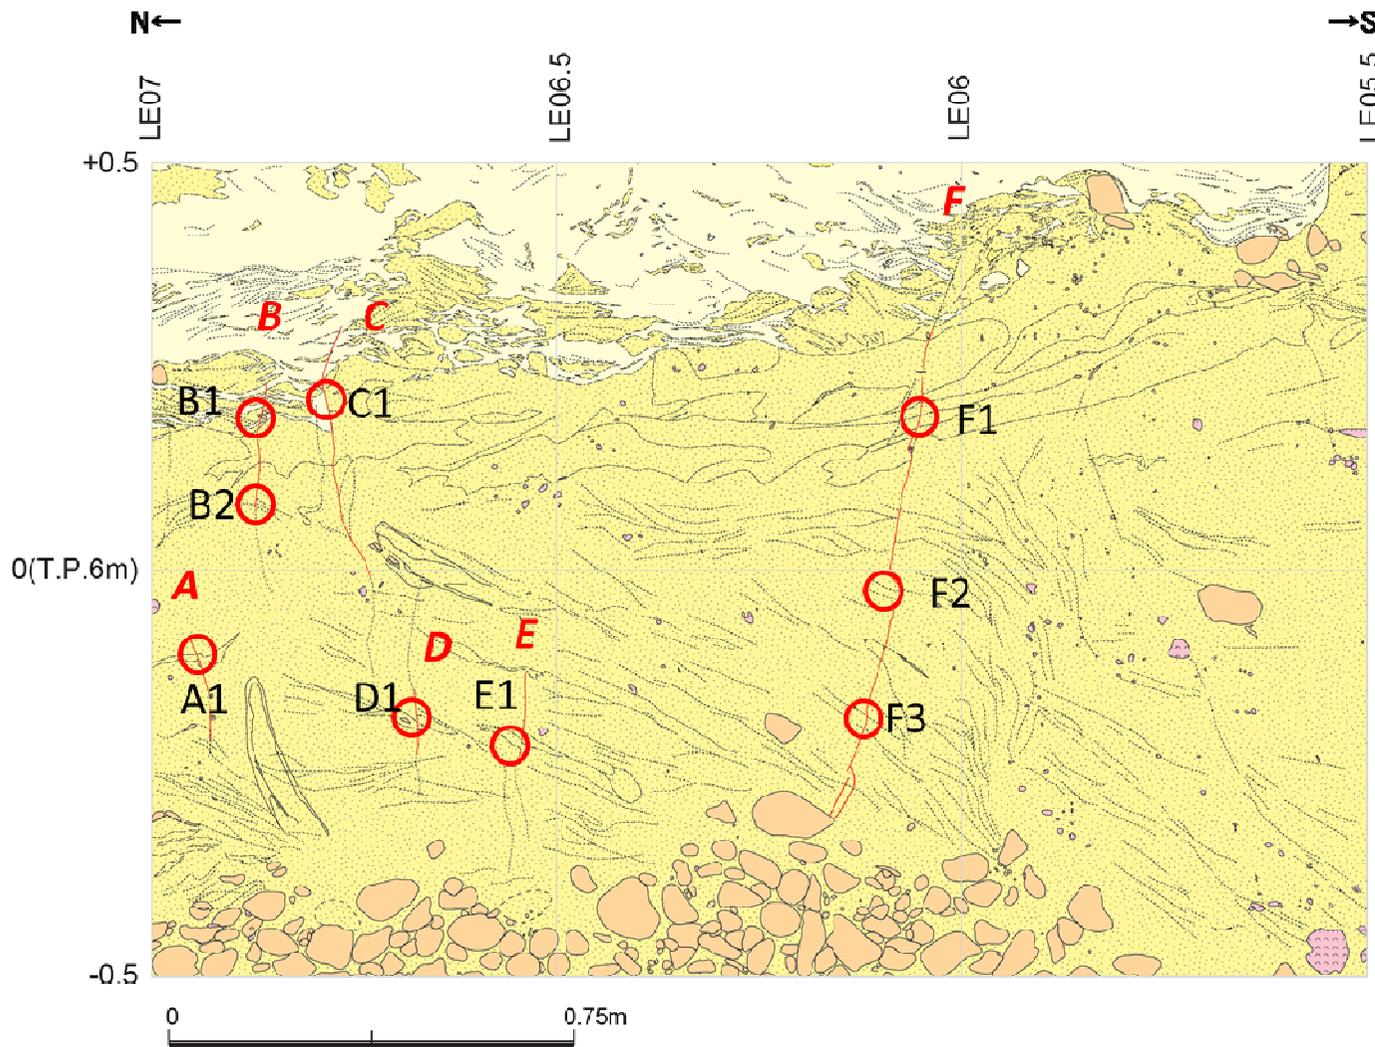
Tr-34東面 f-1断層上部小断裂の変位量

断裂名	地点名	変位量 (mm)*	種類	変位基準
A	A1	20	-	褐色砂
B	B1	5	開口断裂	シルト
	B2	0	-	砂層中葉理
C	C1	50	開口断裂	シルト
D	D1	10	-	黒色砂
E	E1	15	-	褐色砂
F	F1	30	開口断裂	褐鉄バンド
	F2	10	開口断裂	砂層中葉理
	F3	0	開口断裂	黒色砂

- ・上部: 最小5mm~最大50mmの変位
- ・下部: 最小10mm~最大20mmの変位
- ・すべて正断層系列

f-1断層上方の砂層に確認された第四系変状の変位量は上方ほど大きい。

- f-1断層は、被覆するM<sub>2</sub>面段丘堆積物の基底面に段差は認められない。また、f-1断層の延長上の砂礫層には変位・変形が認められない。
  - これは、原子炉設置許可申請時における起振実験ヤード北側で確認されたf-1断層についての観察記録と整合するものである。
- f-1断層の破碎部は、熱水変質作用を受けており、せん断面に沿って鱗片状のセピオライトが積層している。
- f-1断層はF-10断層まで延長するが、それより北西には連続しない。
- Tr-34東面のM<sub>2</sub>面段丘堆積物の砂層中には小断裂が認められるが、この小断裂は高角度正断層であり、変位量が上方ほど大きい。
- f-1断層と北側の南傾斜の小断層とに概ね挟まれた部分の泊層での劣化が顕著であり、この部分に対応するように泊層上面およびM<sub>2</sub>面段丘堆積物は、周囲に比較して20～30cm程度高くなっている。
- 泊層の劣化は、岩盤表層部付近で強くなっており、岩盤上部ではハロイサイトが、下部ではモンモリロナイトが多く含まれている。
- F-10断層は、上盤側が蒲野沢層、下盤側が泊層上部層よりなる相対的に西側が下がる正断層であり、F-10断層を覆う砂礫層(チャネル堆積物)には変位・変形が認められない。

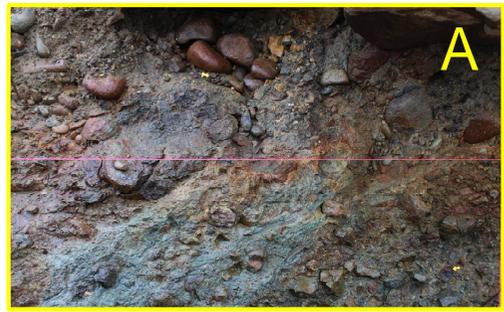
### Tr-34 f-1断層の走向・傾斜

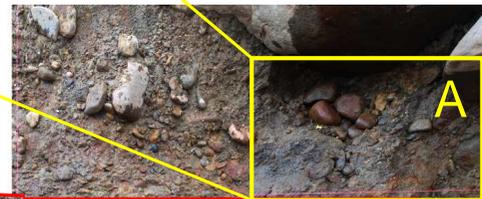
f-1断層上端における不整合上面の産状

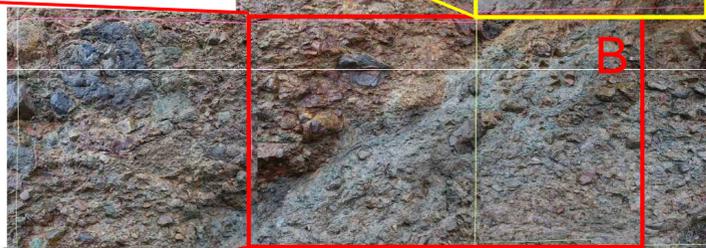
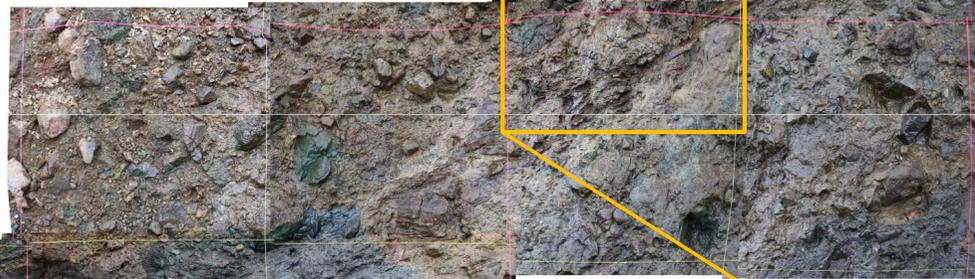
f-1断層は熱水変質作用を受けている。

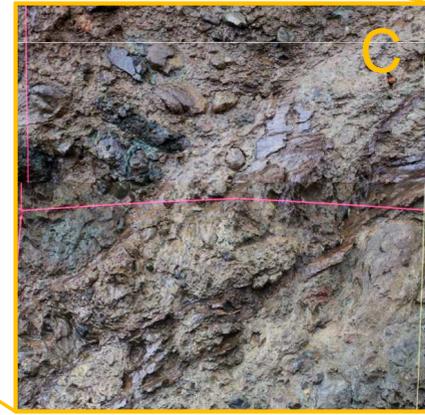
f-1断層せん断面に積層する鱗片状セピオライト

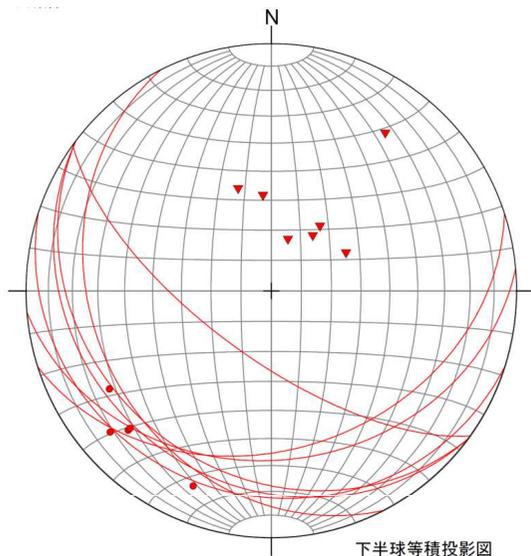
下半球等積投影図

n total = 12  
 ▼ 小断層 (n=7)  
 ● 小断層条線 (n=5)

小断層 N63° W 25° S, 条線S41° W 20° S

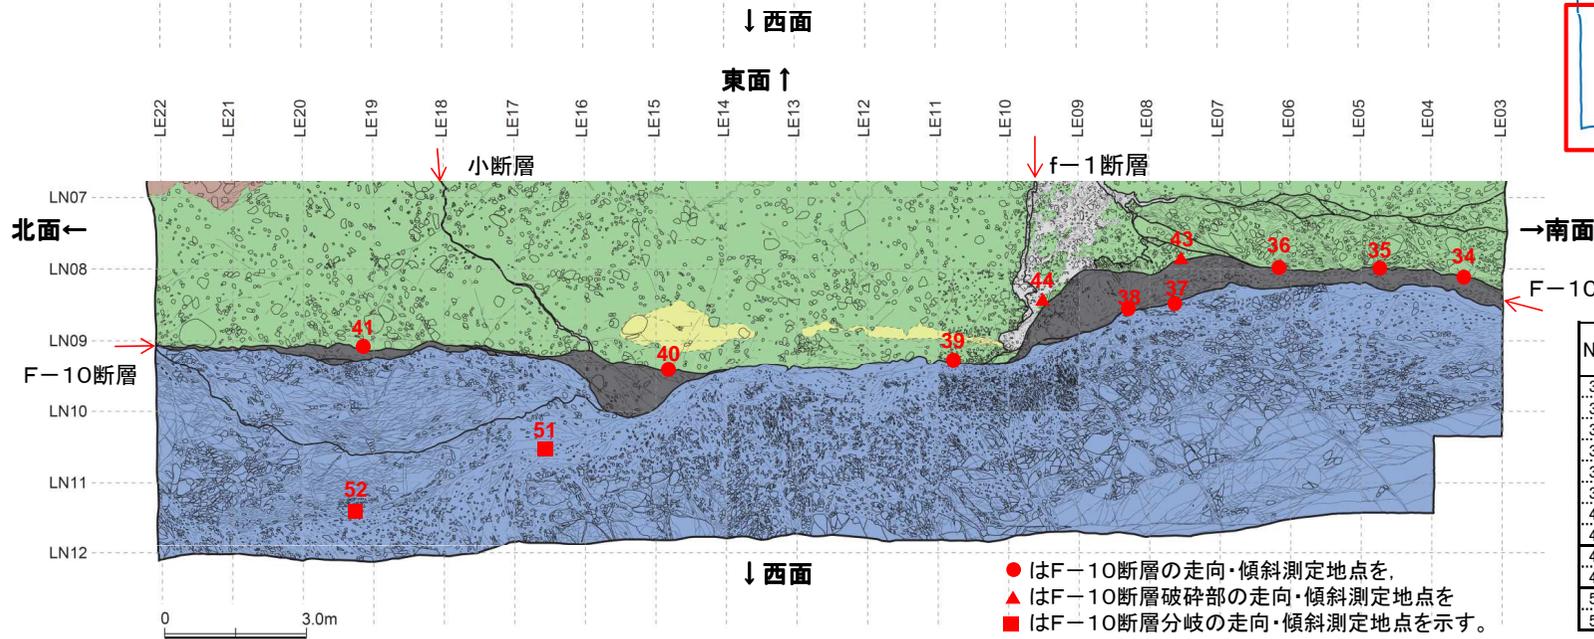
Tr-34底盤 F-10断層の性状

- F-10断層は泊層上部層，蒲野沢層の境界を成す。
- せん断面中心には最大厚約5cmの粘土を挟む。
- せん断面を中心に最大幅約35cm程度破碎を受けている。F-10断層周辺の泊層上部層は幅約50cmに渡ってセラドナイト変質が顕著であり，微小な断裂に沿って変質が進んでいる。
- 断層周辺の蒲野沢層には，散点的に黄鉄鉱が認められる。
- 断層面の走向・傾斜はN42° E75° W(平均値)。

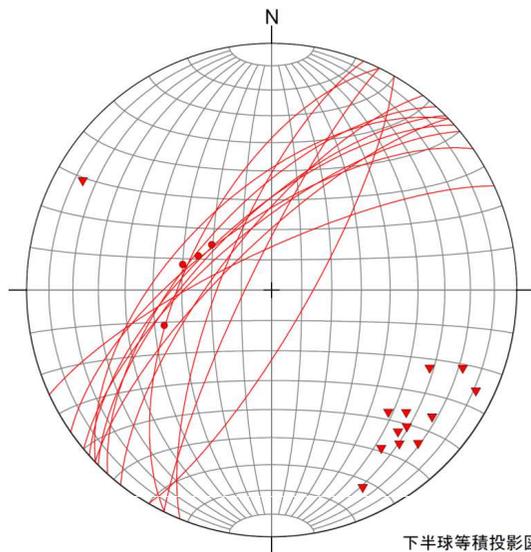
下半球等積投影図

n total = 17  
 ▼ F-10断層 (n=13)  
 ● F-10断層条線 (n=4)

F-10断層 N42° E 75° W, 条線N69° W 63° N

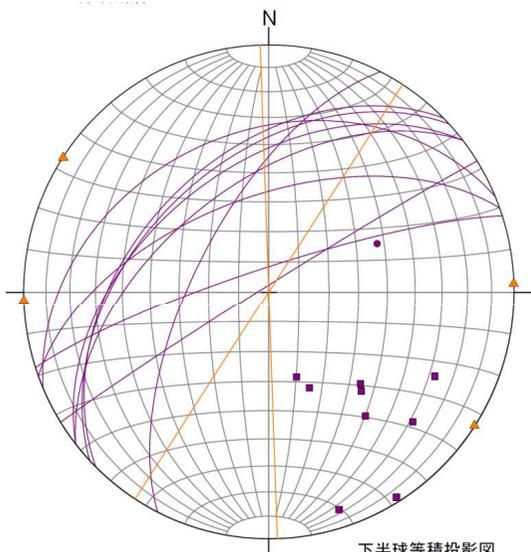
下半球等積投影図

n total = 12  
 ▲ F-10断層破砕部 (n=2)  
 ■ F-10分岐断層 (n=9)  
 ● F-10分岐断層条線 (n=1)

F-10断層破砕部 N16° E 90°

F-10断層分岐 N58° E 51° N, 条線N66° E 50° N

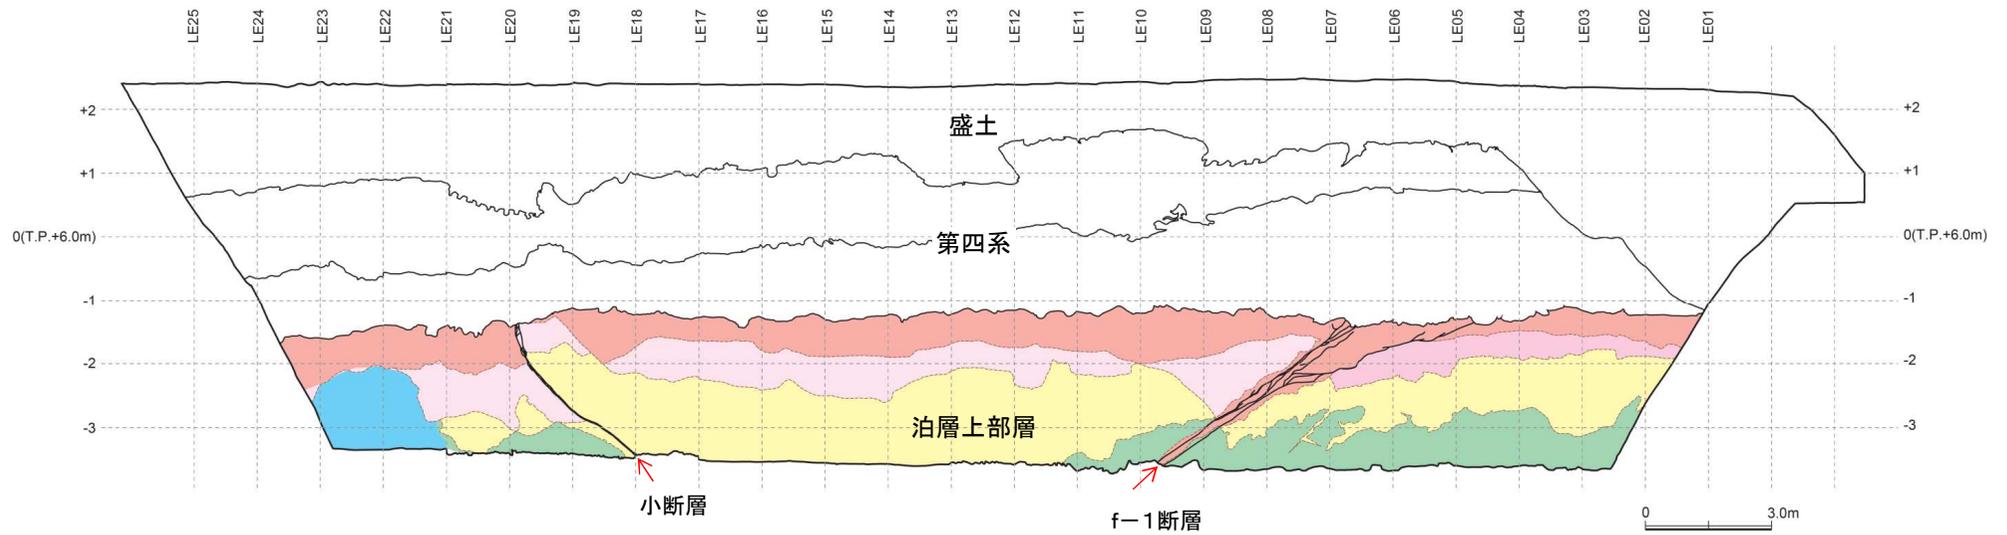
Tr-34東面 泊層上部層における劣化度区分図

劣化度	風化状況 (火山砕屑岩)
E	全体に暗褐～赤褐色を呈する。軟質化するためハンマーで穿通し難い。割れ目は開口することが多い。
D	全体に褐色を呈し、割れ目全体が暗褐～増褐色を呈し、やや軟質化する。
C	全体に淡く褐色味を帯びる。火砕岩では一部に軟質化した塊を含む。割れ目は赤褐色を呈する。
B	全体にわずかに褐色味を帯びる。割れ目は褐色化する。
A	新鮮である。

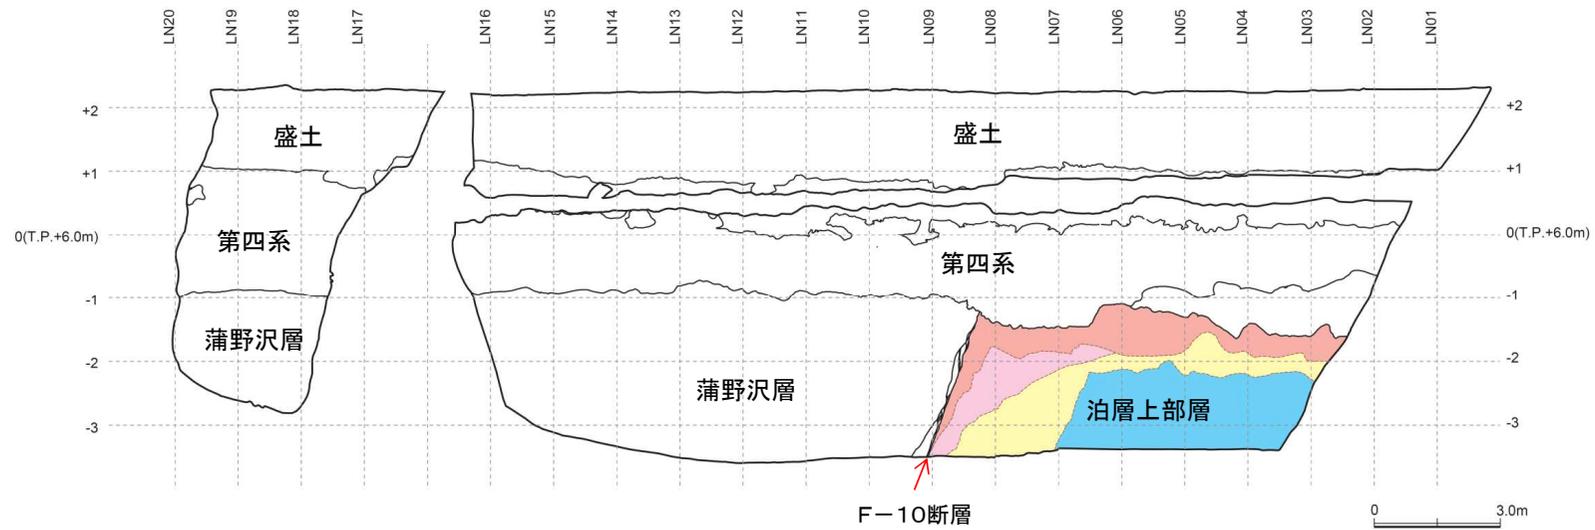
Tr-34北面 泊層上部層における劣化度区分図

劣化度	風化状況 (火山砕屑岩)
E	全体に暗褐～赤褐色を呈する。軟質化するためハンマーで容易に割れる。割れ目は開口することが多い。
D	全体に褐色を呈し、割れ目全体が赤褐～暗褐色を呈し、やや軟質化する。
C	全体に淡く褐色味を帯びる。火砕岩では一部に軟質化した塊を含む。割れ目は赤褐色を呈する。
B	全体にわずかに褐色味を帯びる。割れ目は褐色化する。
A	新鮮である。

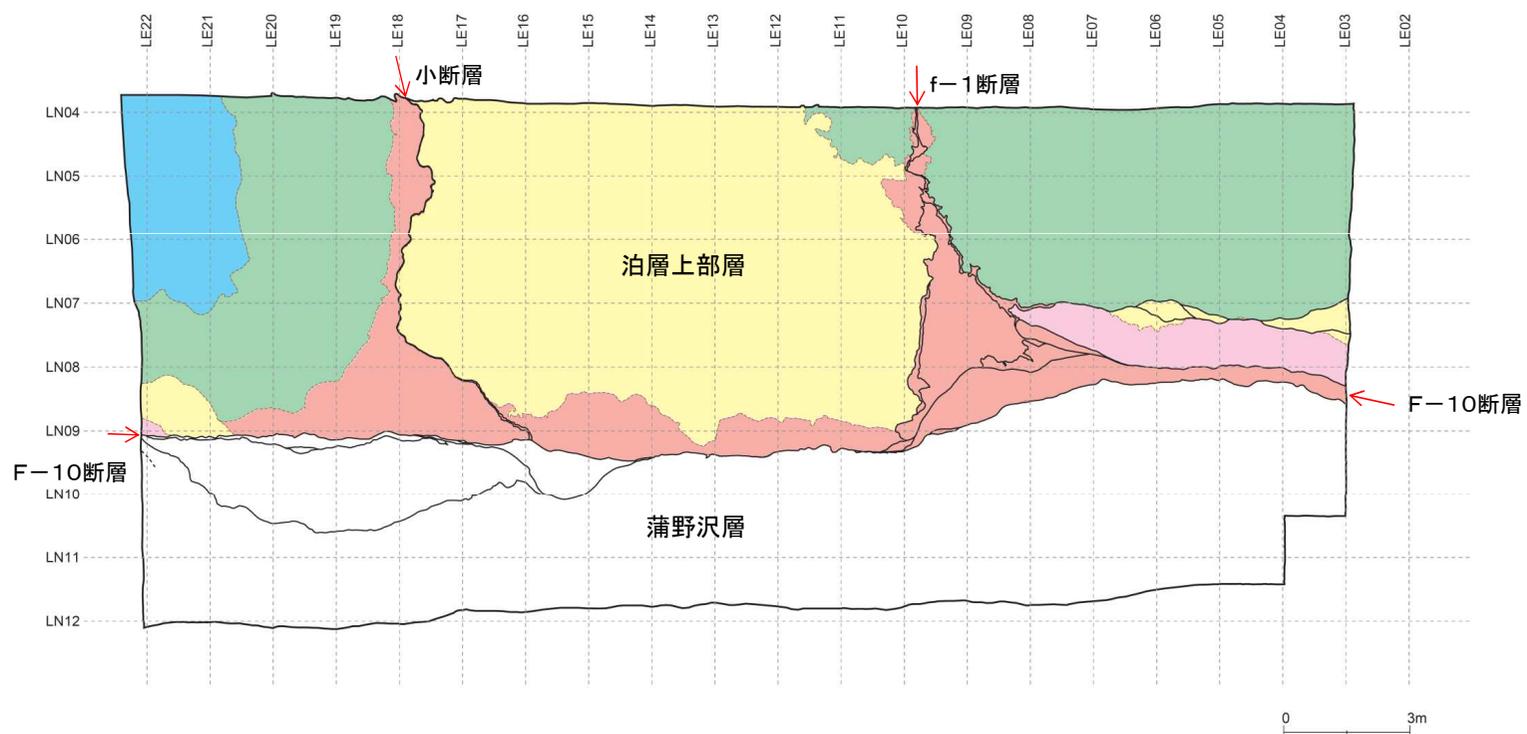
Tr-34底盤 泊層上部層における劣化度区分図

劣化度	風化状況 (火山砕屑岩)
E	全体に暗褐～赤褐色を呈する。軟質化するためハンマーで容易に割せる。割れ目は開口することが多い。
D	全体に褐色を呈し、割れ目全体が赤褐～暗褐色を呈し、やや軟質化する。
C	全体に淡く褐色味を帯びる。火砕岩では一部に軟質化した礫を含む。割れ目は赤褐色を呈する。
B	全体にわずかに褐色味を帯びる。割れ目は褐色化する。
A	新鮮である。

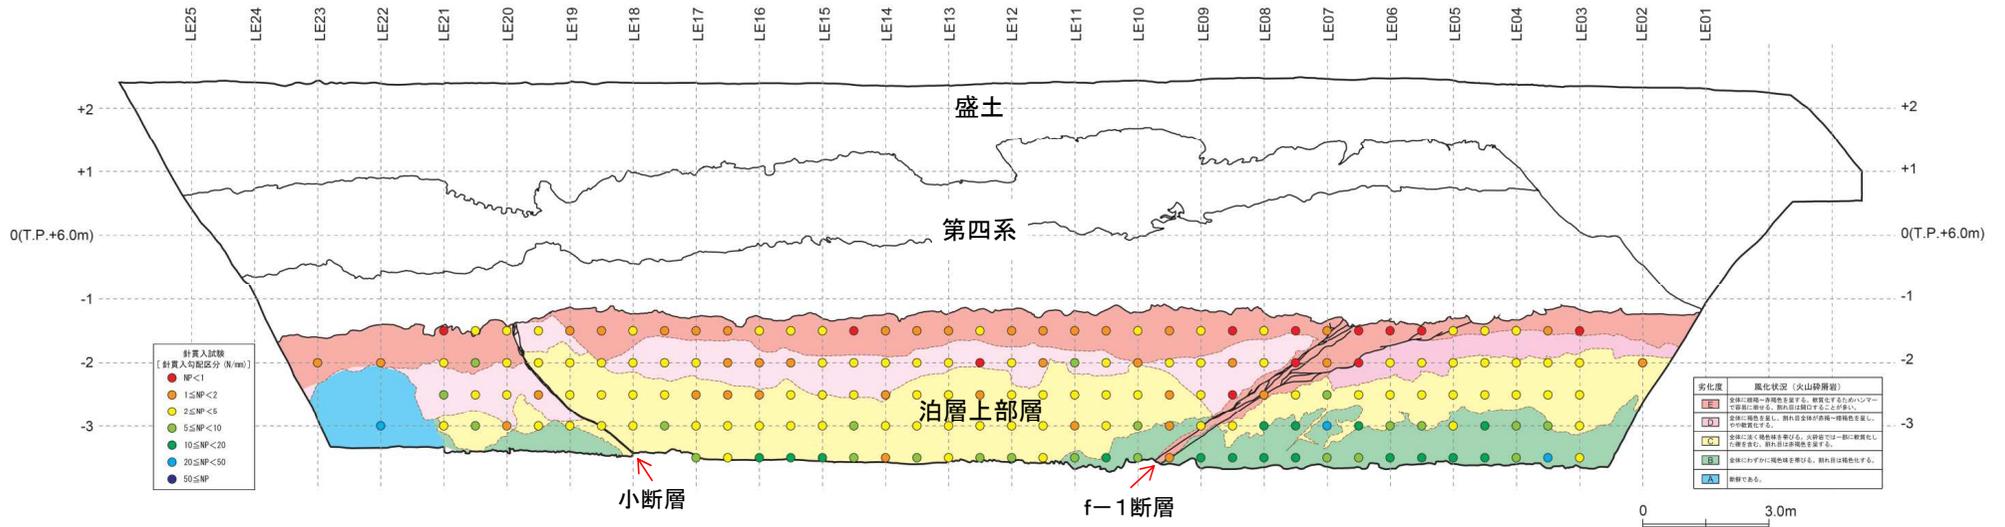
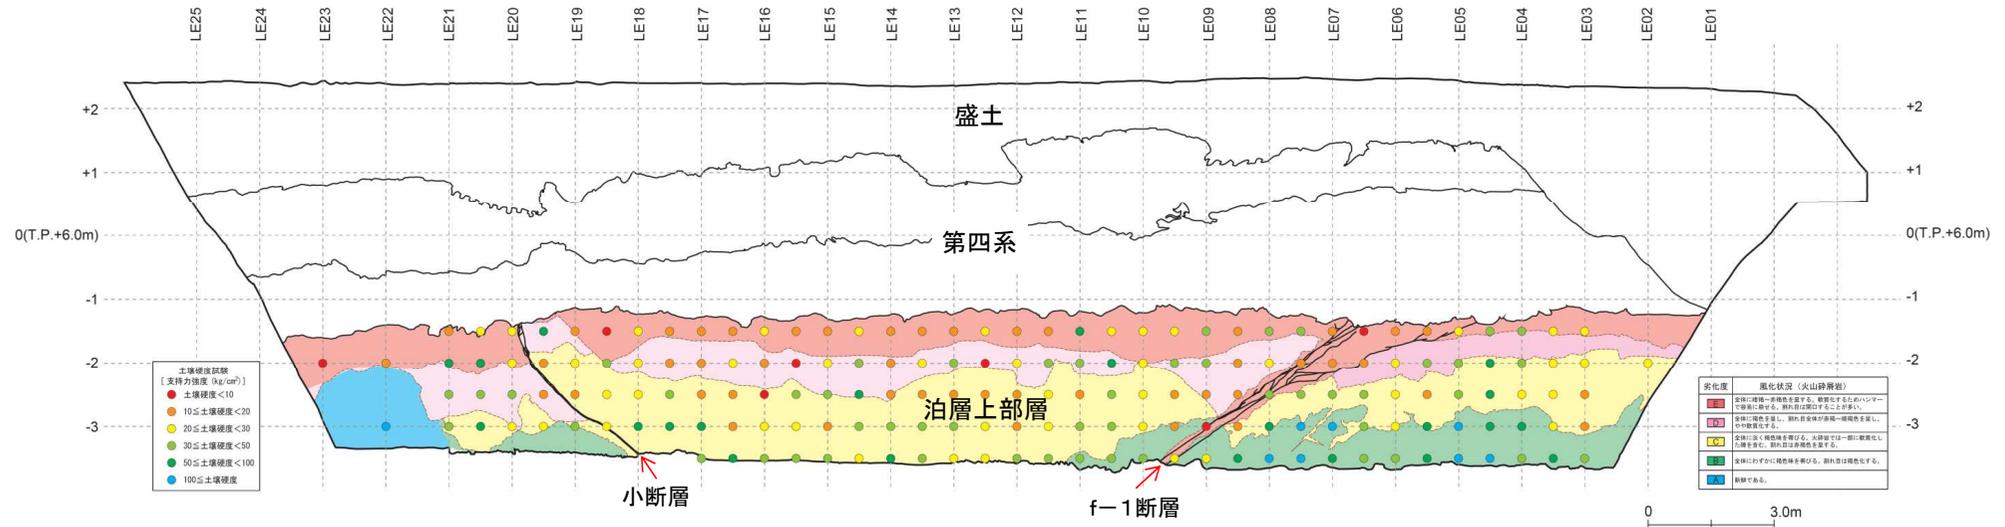
Tr-34東面 針貫入・土壌硬度試験結果

### 劣化度区分と針貫入試験結果

### 劣化度区分と土壌硬度試験結果

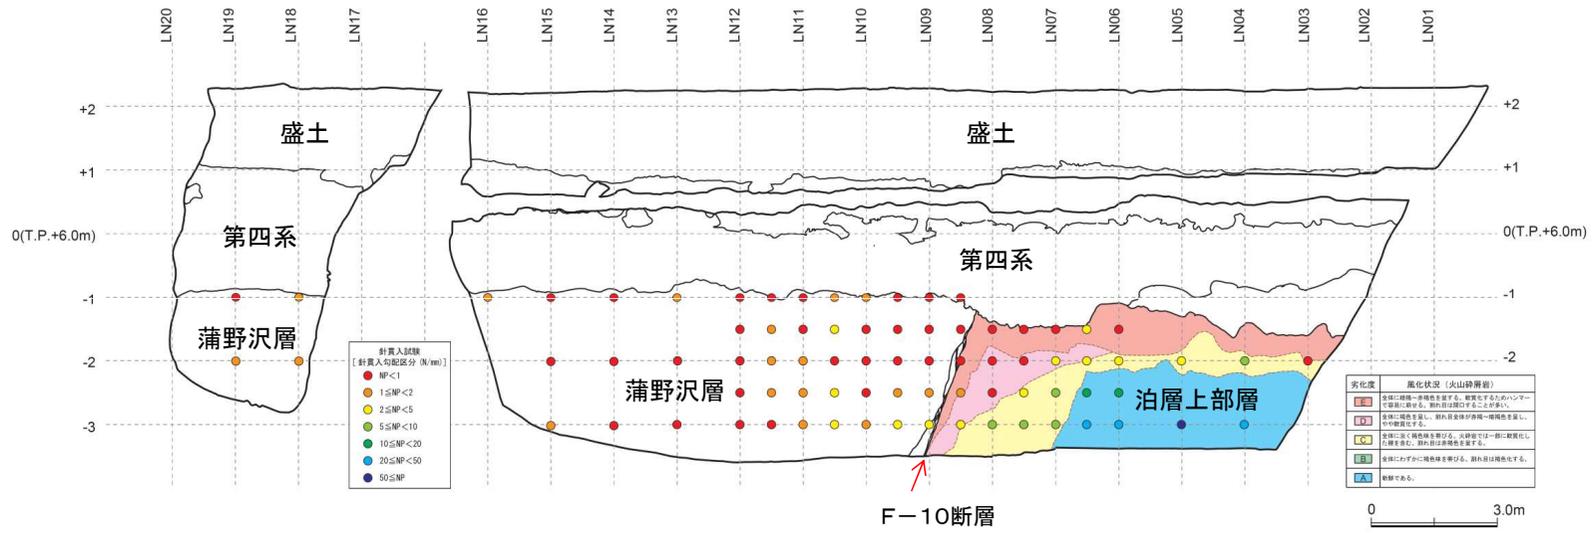
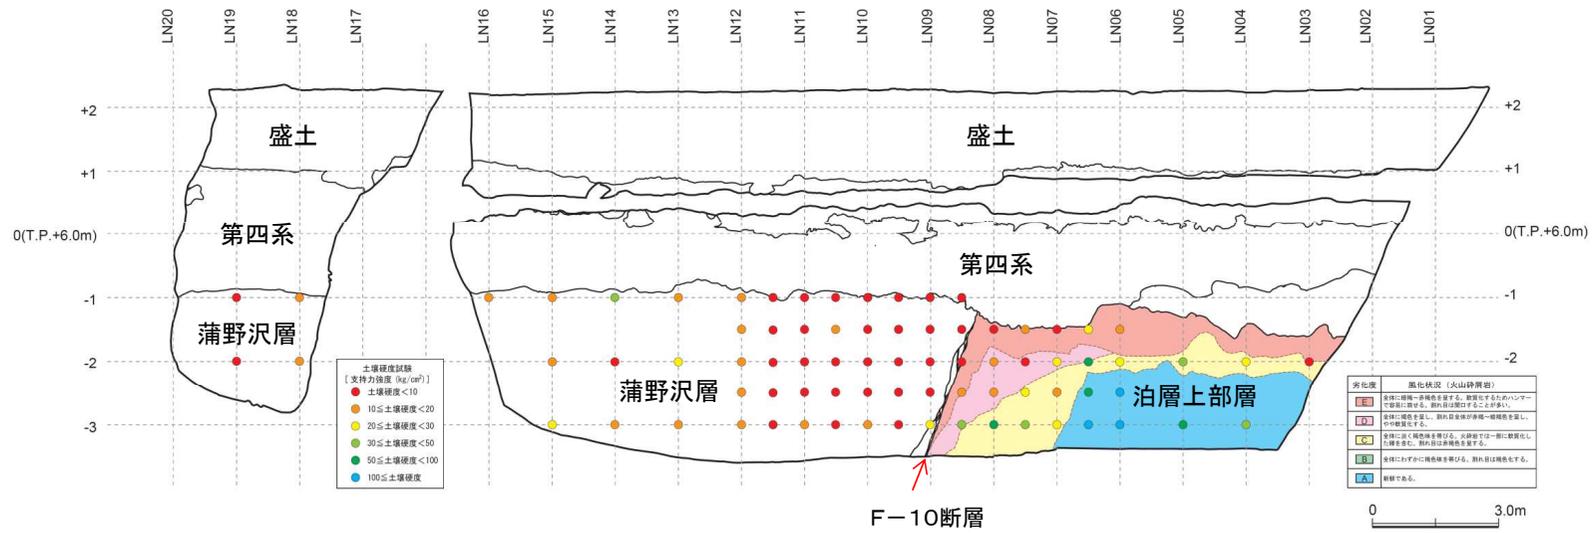
Tr-34北面 針貫入・土壌硬度試験結果

### 劣化度区分と針貫入試験結果

### 劣化度区分と土壌硬度試験結果

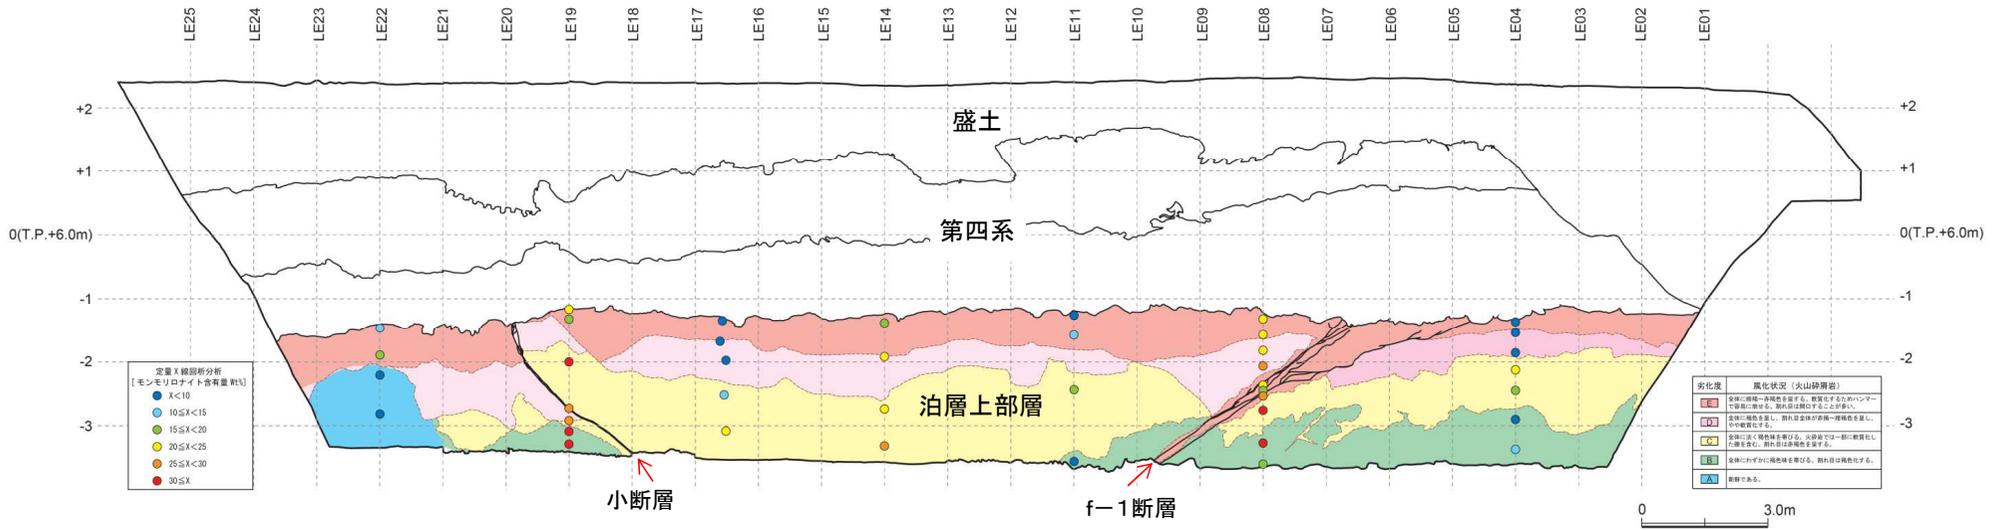
Tr-34東面 定量X線回折分析結果

### 劣化度区分と定量X線回折分析

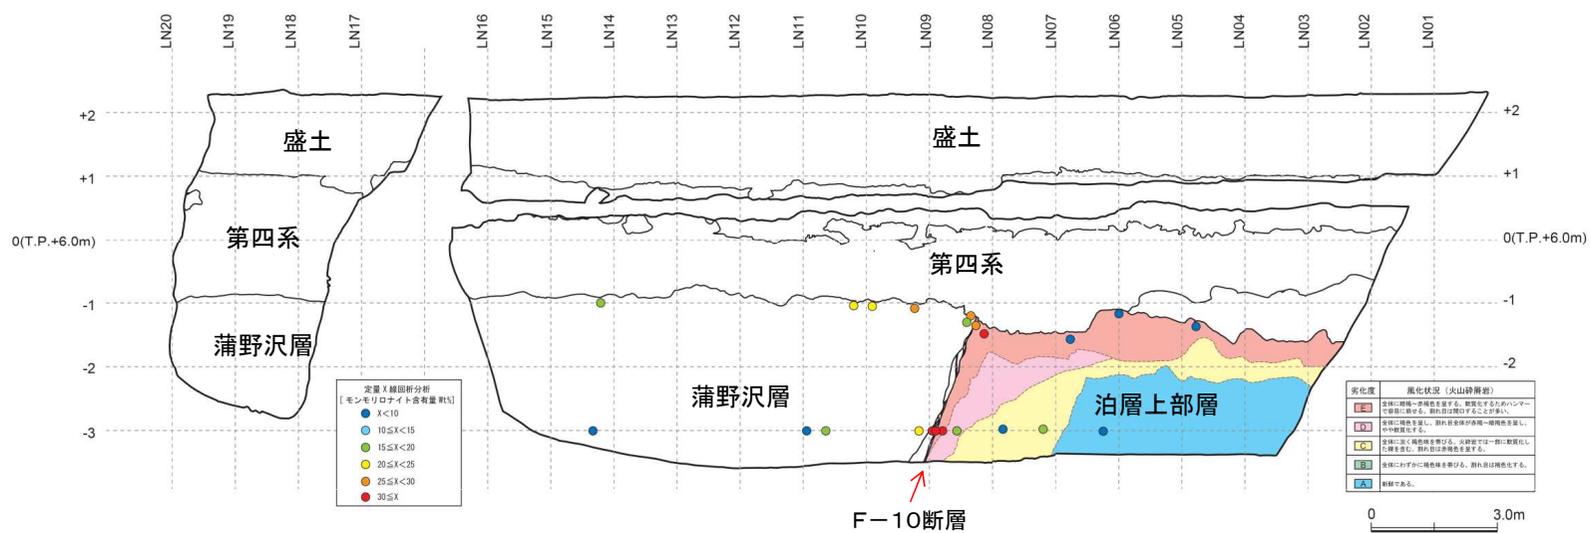
Tr-34北面 定量X線回折分析結果

### 劣化度区分と定量X線回折分析

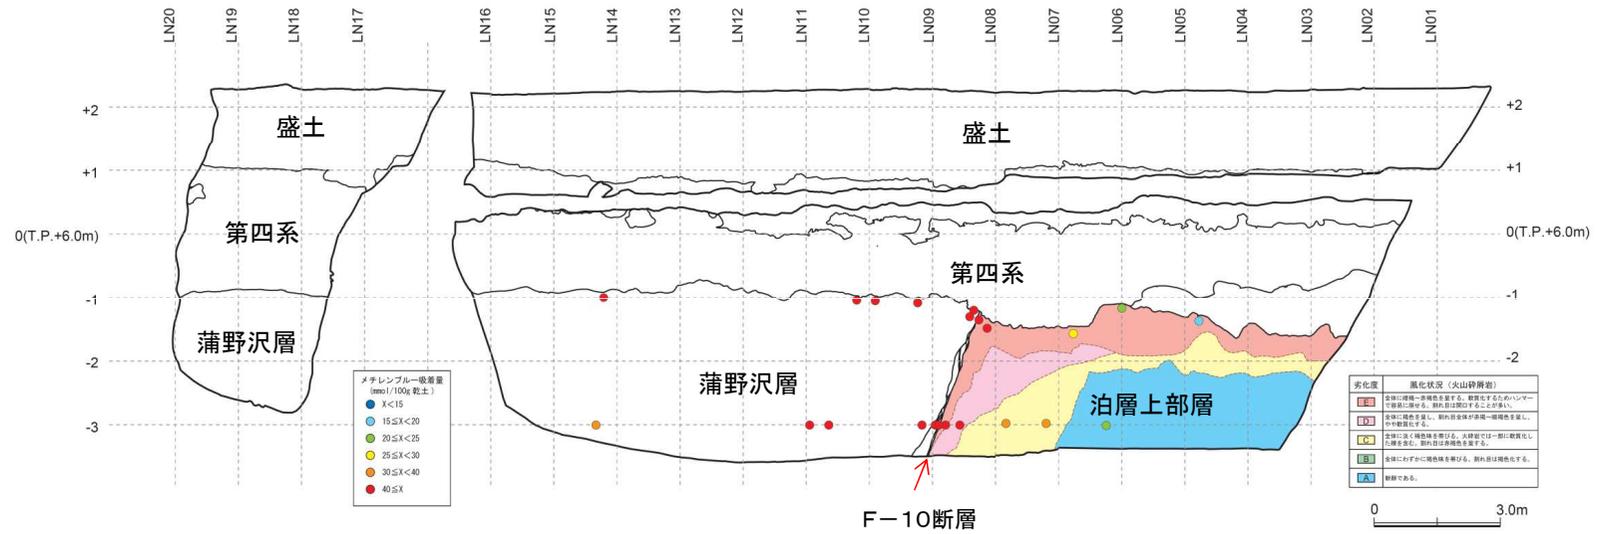
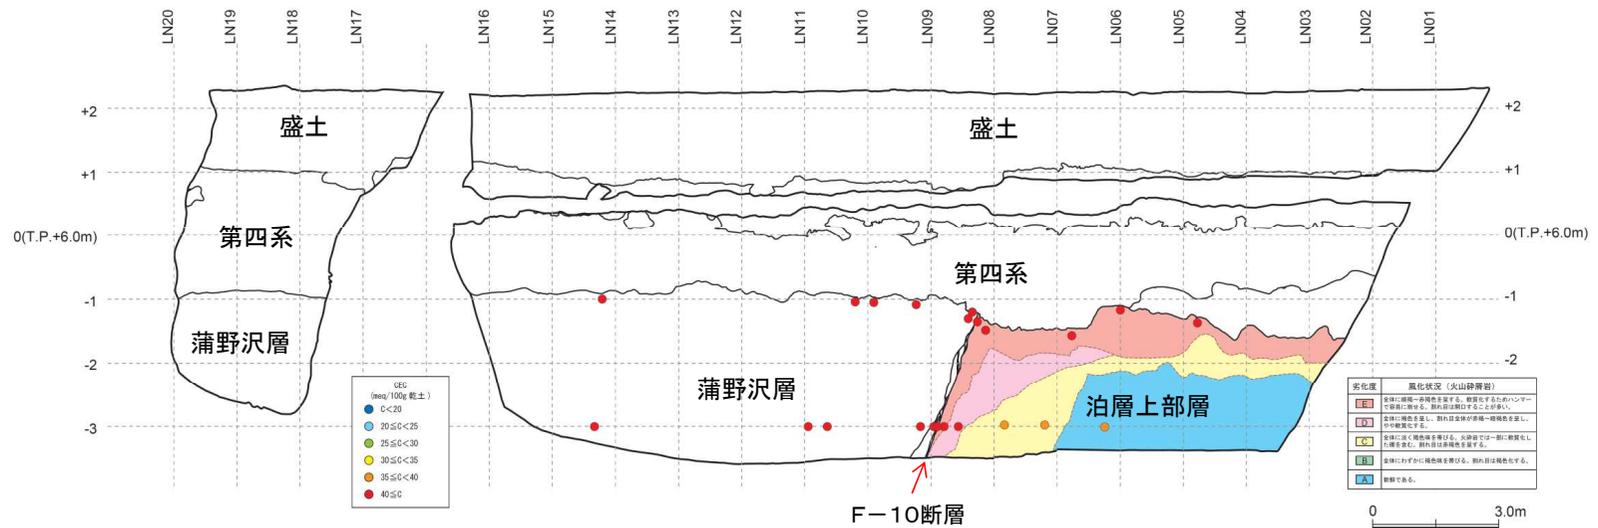
Tr-34北面 メチレンブルー・CEC試験結果

### 劣化度区分とメチレンブルー試験結果

### 劣化度区分とCEC試験結果

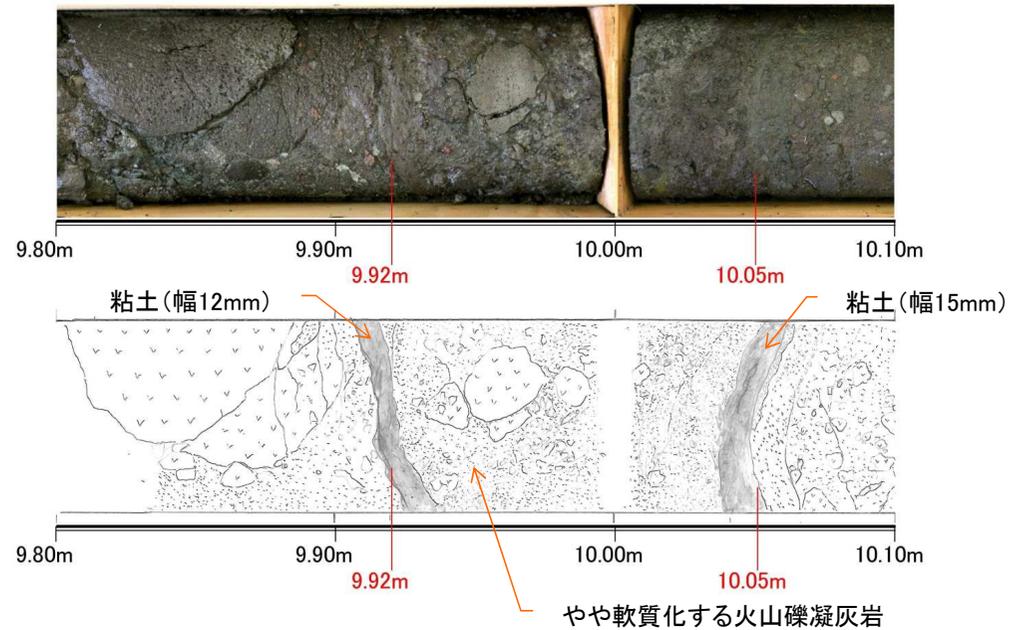
<破碎部コア写真(上)・スケッチ(下)>

断層名	f-1	孔名	H25Bf-1
確認深度(m)	9.92m 10.05m		
走向, 傾斜(度)	N51W26NE (10.05m)		
性状	非固結(暗灰色の礫混じり粘土状)		
備考	粘土幅10~15mm

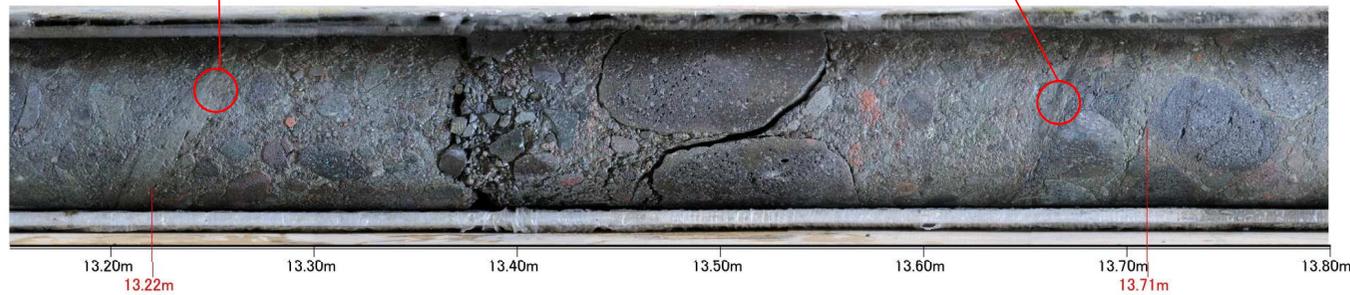
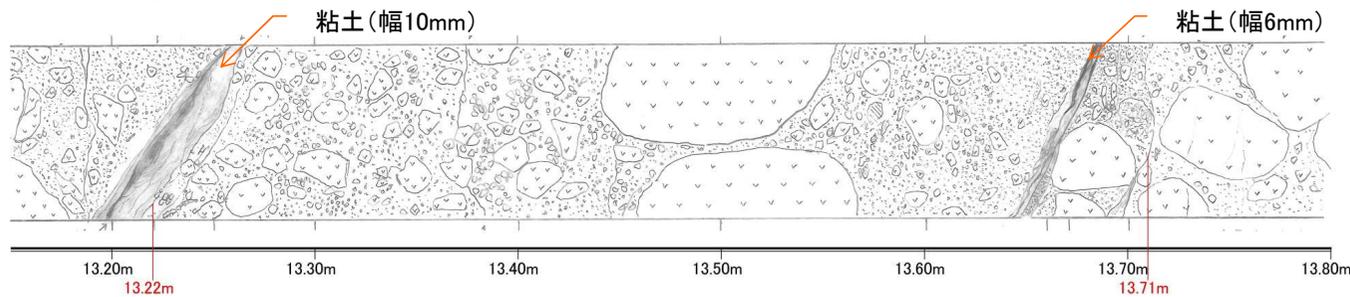
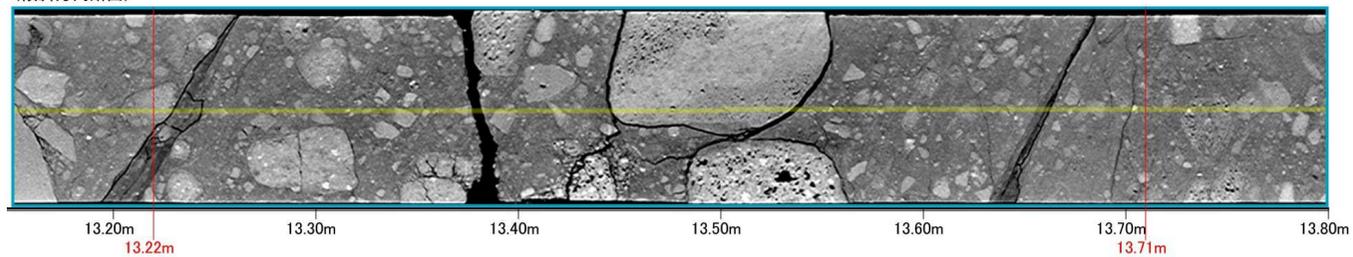
<破碎部コア写真(上)・スケッチ(下)>

断層名	f-1	孔名	H25Bf-2
確認深度(m)	13.22m 13.71m		
走向, 傾斜(度)	N63W40N, N68W38N (13.22m) N33W32NE (13.67m)		
性状	非固結(暗灰色粘土, 鱗片状セピオライト)		
備考	粘土幅6~10mm, 熱水変質の影響あり。

※上盤母岩(13.00m): モンモロロナイト, 輝石族, 長石族, スピネル族  
 ※下盤母岩(14.00m): モンモロロナイト, 沸石, 赤鉄鉱, 輝石族, 長石族, スピネル族

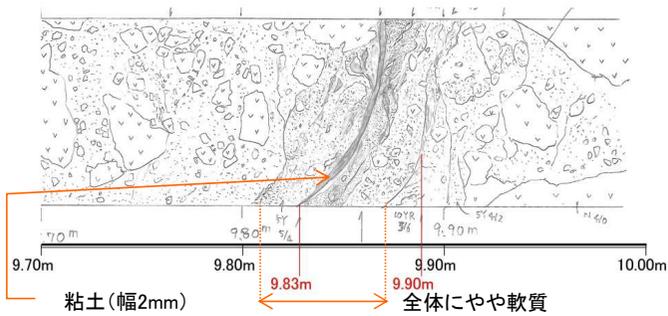
<破碎部コア写真(上)・スケッチ(下)>

断層名	f-1	孔名	H25Bf-3
確認深度(m)	9.83~9.90		
走向, 傾斜(度)	N54W32NE, N56W29NE (9.86m)		
性状	非固結(黄灰色粘土)		
備考	粘土幅2mm, 熱水変質の影響あり。

モンモリロナイト, セピオライト, 長石族, スピネル族

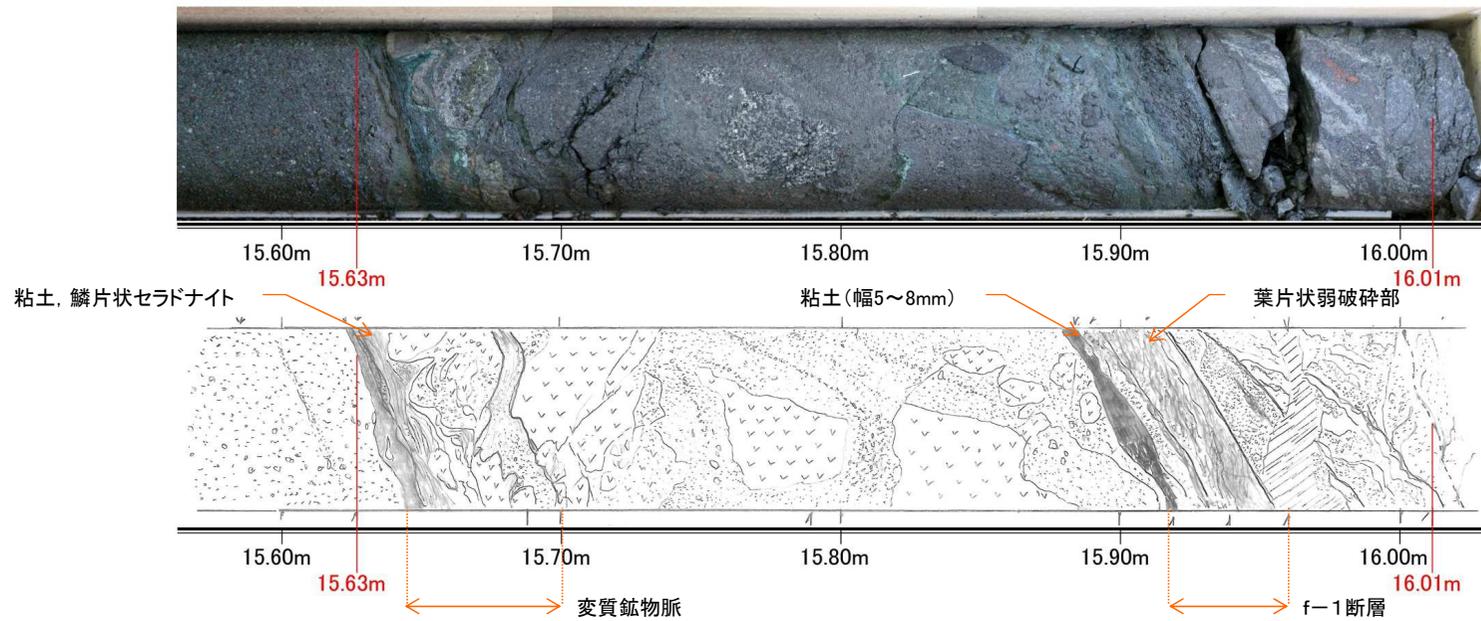
<破碎部コア写真(上)・スケッチ(下)>

断層名	f-1	孔名	H25Bf-4
確認深度(m)	15.63~16.01		
走向, 傾斜(度)	N36W24NE (15.63m) N31W31NE (15.90m) N26W31E (15.94m)		
性状	非固結(灰色粘土, 礫混じり粘土, 鱗片状粘土, 砂状)		
備考	粘土幅1~8mm
