# 添付資料－8 原子炉建屋設置位置付近の断層

# 「原子炉建屋設置位置付近の断層」に係る主な論点

## 8. 1 調査結果(Tr-34)

## 8. 2 原子炉建屋設置位置付近における既往調査結果

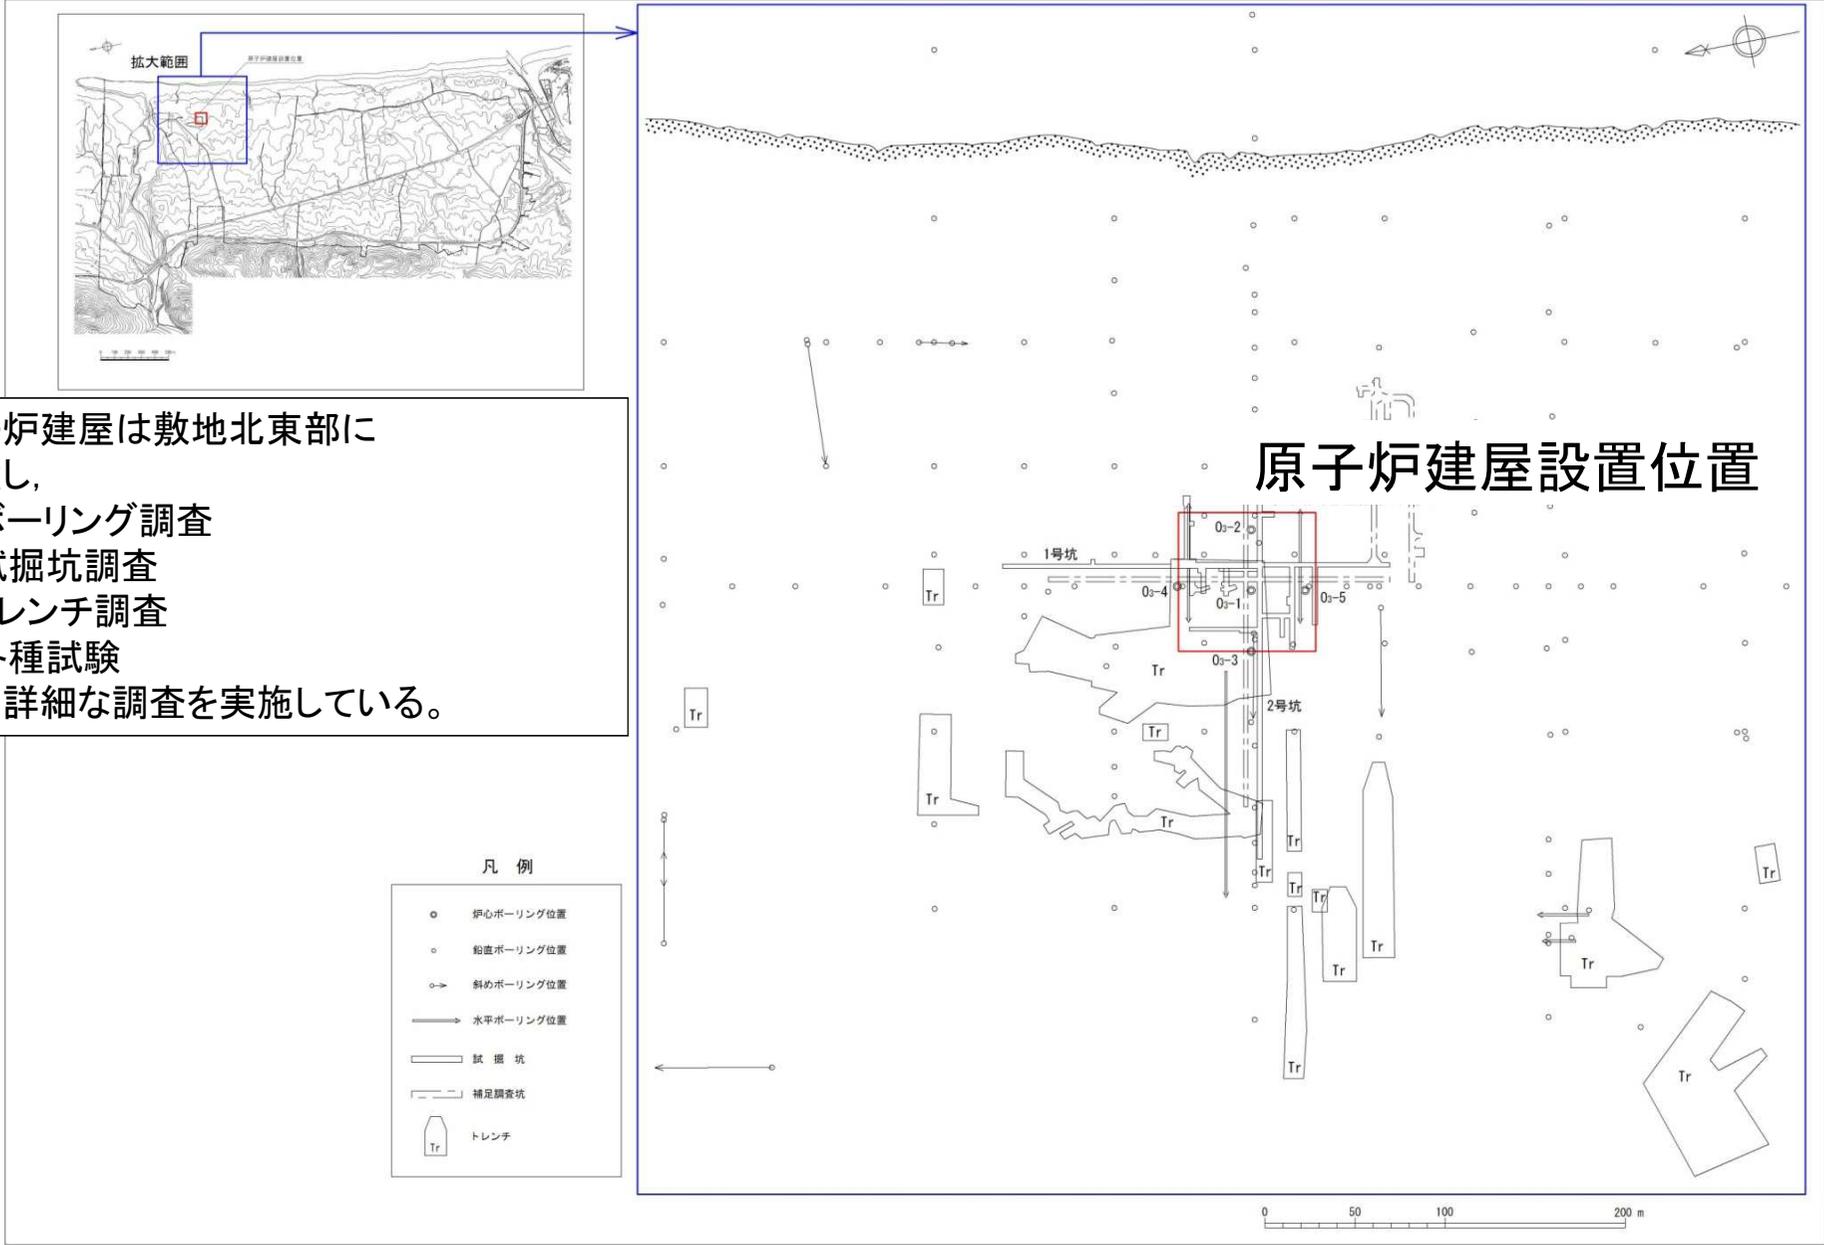
原子炉建屋設置位置周辺地質調査位置図

原子炉建屋は敷地北東部に位置し、  
 ・ボーリング調査  
 ・試掘坑調査  
 ・トレンチ調査  
 ・各種試験  
 等の詳細な調査を実施している。

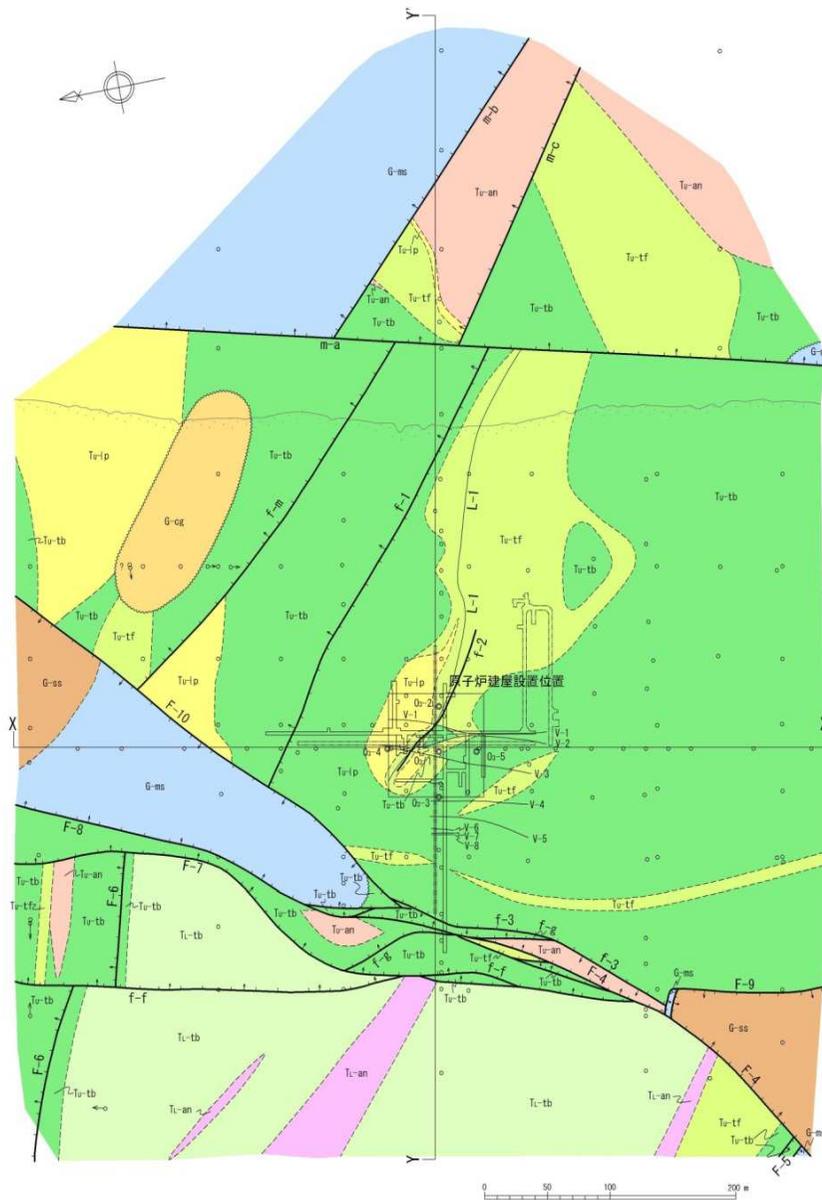
原子炉建屋設置位置の地質水平断面図 (T.P. 約-16m) (1)

断層名	確認位置		走向	傾斜	最大破砕幅 (cm)	延長 (m)	見かけ鉛直変位量
	試掘坑名	起点からの 距離(m)					
f-1	1号坑	-44	N70°W	45°N	20	380	北上がり, 0.8m
f-2	1号坑	+42	N35°W	27°NE	6	120	北上がり, 0.2m

●原子炉建屋設置位置近傍の基礎岩盤は、泊層上部層の凝灰岩、火山礫凝灰岩及び凝灰角礫岩より構成される。  
●原子炉建屋設置位置近傍の泊層上部層中に小規模な断層(f-1, f-2)が分布する。

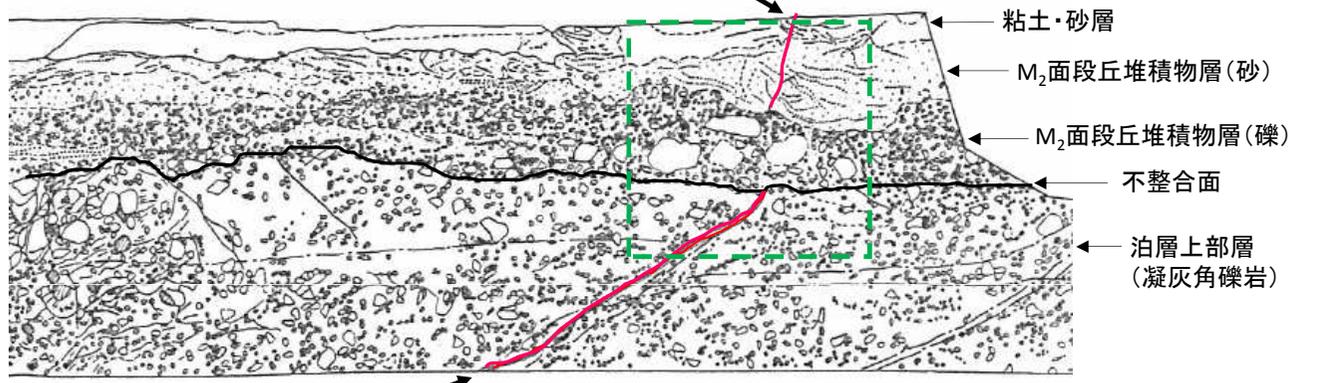
f-1断層周辺スケッチ(起振実験ヤード北側)

M<sub>2</sub>面段丘堆積物中の正断層センスの小断裂

f-1断層 (N56W20NE)

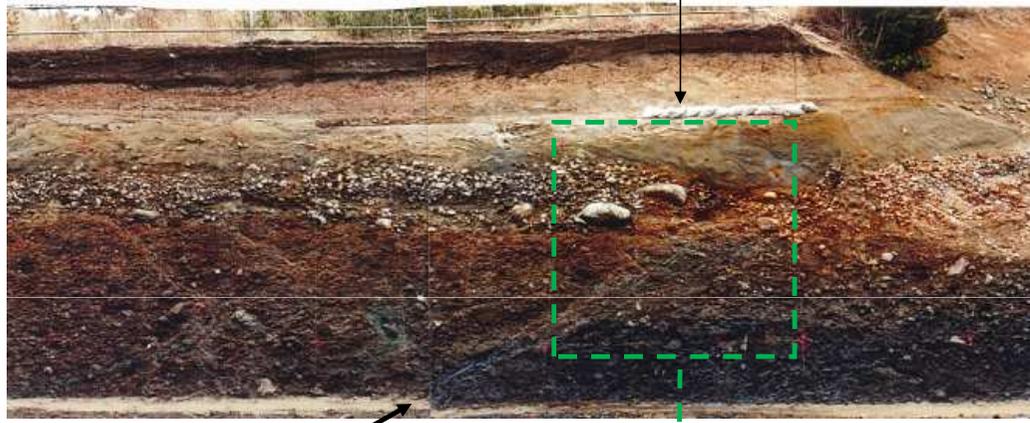
f-1断層周辺法面写真(起振実験ヤード北側)

M<sub>2</sub>面段丘堆積物中の正断層センスの小断裂

f-1断層 (N56W20NE)

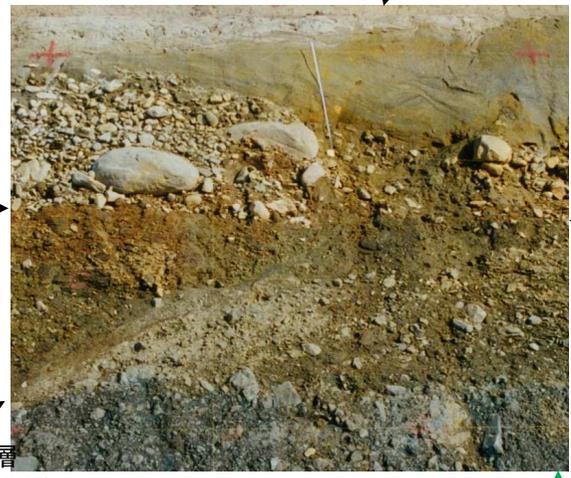
M<sub>2</sub>面段丘堆積物中の正断層センスの小断裂

f-1断層 (N56W20NE)

f-1断層を被覆するM<sub>2</sub>面段丘堆積物に正断層センスの小断裂が認められる

f-1断層を被覆する第四系に認められる小断裂は、M<sub>2</sub>面段丘堆積物の基底面に段差が認められない

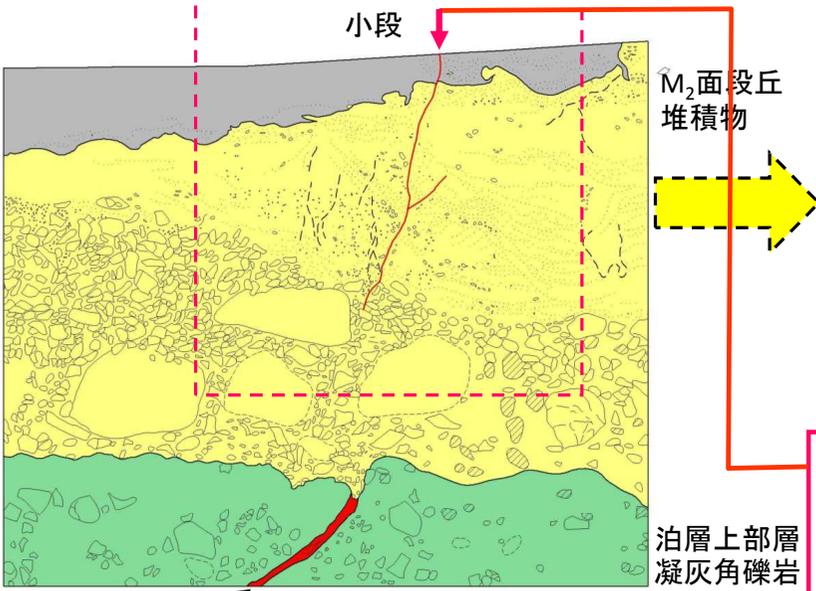
起振実験ヤード北側のf-1断層上部の第四系変状スケッチ

f-1断層を被覆するM<sub>2</sub>面段丘堆積物中に正断層センスの小断裂(上盤が4~7cm落ちてい)が認められる

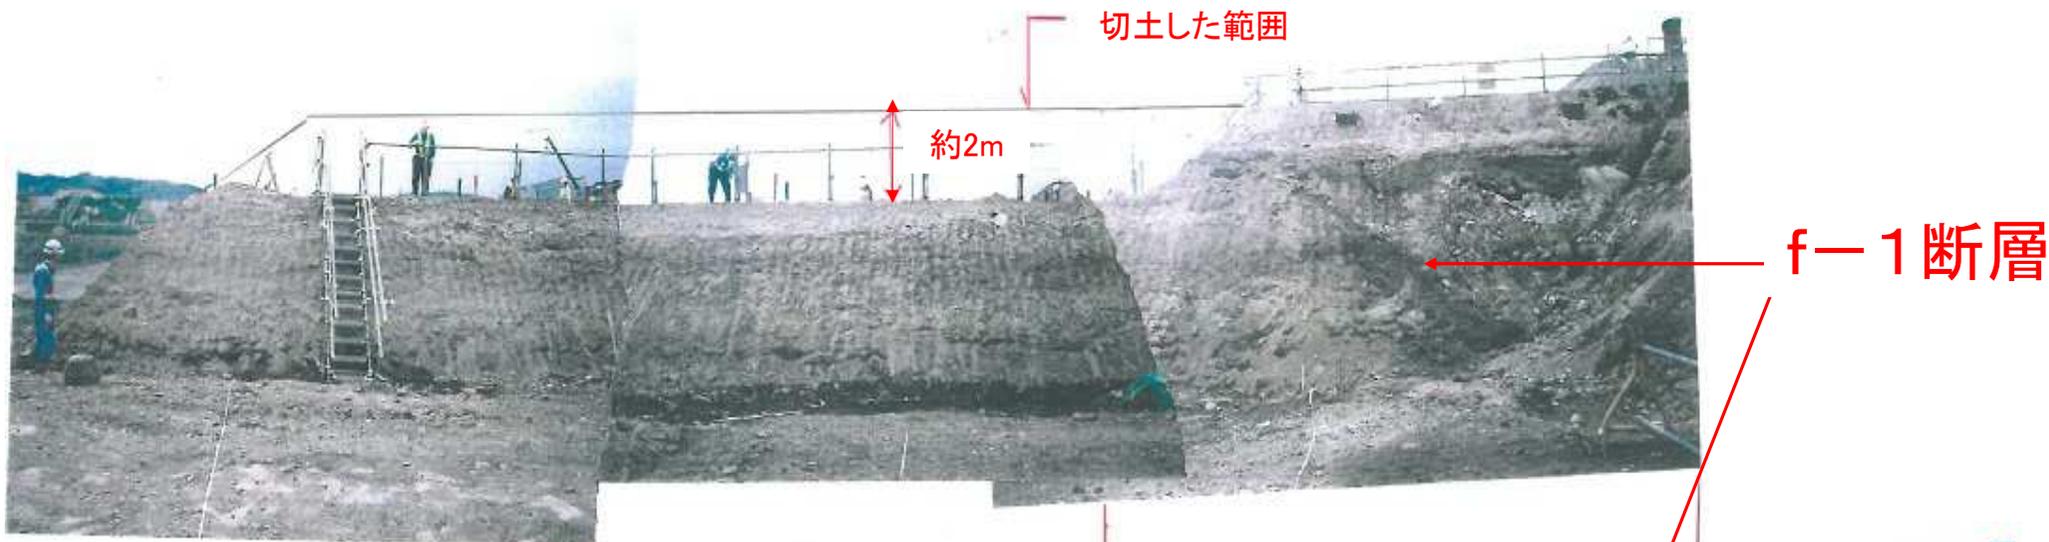
f-1断層確認箇所(タービン建屋西側)

f-1 断層は、掘削工事では、ほぼ申請書どおりの位置に確認され、

- 1号機原子炉建屋北西側から取水口付近に延伸する北北西—南南東方向の延長約380mの断層であり、断層北西端は起振実験ヤード北側トレンチでF-10断層に切られることが確認され、南東端はm-a断層より東側には延伸しない。
- 断層を被覆してM<sub>2</sub>面段丘堆積物(礫, 砂)等が分布する。断層両側の第四系基底面は、侵食による起伏はあるものの概ね同様の高さであり断層を境として標高差は認められない。また、段丘堆積物には小断裂等の変状は認められない。

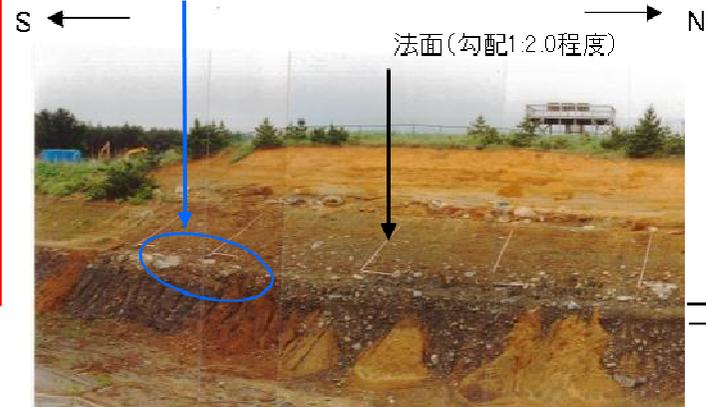
起振実験ヤード西側法面写真

西側法面では、f-2断層の上方が第四系基底面には達していない。また、泊層上部層を被覆するM<sub>2</sub>面段丘堆積物及びその基底面に変位、変形は認められない。

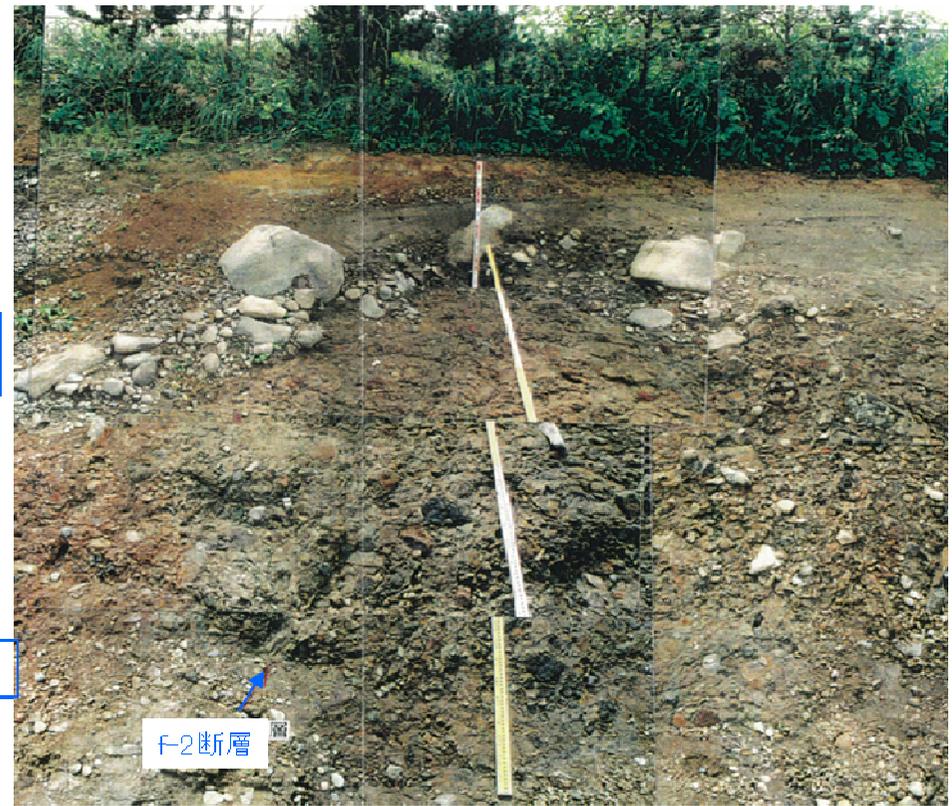
f-2断層写真

起振実験ヤード南側法面f-2断層詳細スケッチ  
 ・本スケッチは、ほぼ水平な小段と傾斜した法面を展開したもの

起振実験ヤード南側法面に分布するf-2断層は、その上方延長部が、第四系基底面まで達していない。また、これを被覆するM<sub>2</sub>面段丘堆積物及びその基底面に変位、変形を与えていない。なお、f-2断層西側の高角度の変質鉱物脈は、泊層上部層中で消滅している。また、これを被覆する第四系に変位、変形を与えていない。

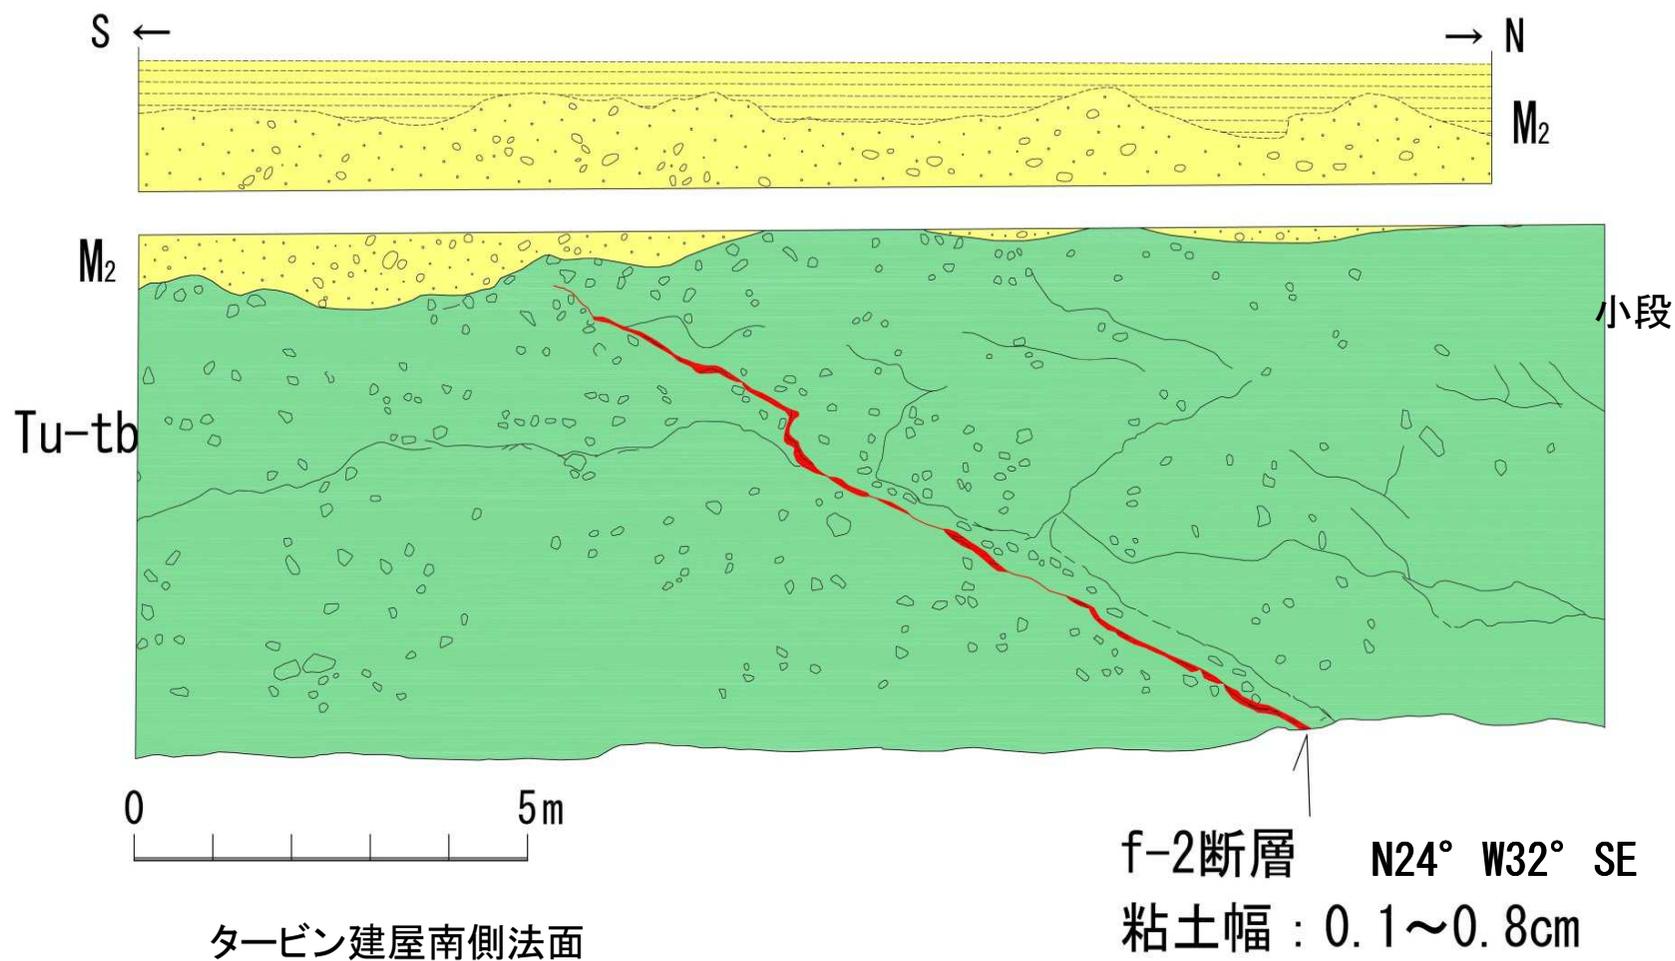
f-2断層詳細スケッチ(タービン建屋南側)

タービン建屋南側法面ではf-2断層の上方が第四系基底面まで達しておらず、第四系に変位・変形は認められない。

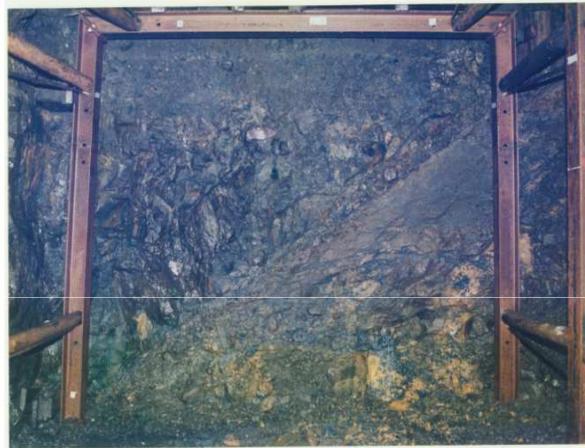
ボーリングコアにおける L-1 断層も軟質部は砂状～細片状破碎部を主体とし、礫状の部分を残している。

低角系断層試料採取坑の写真

- ・ L-1 断層の軟質部は、砂状～細片状破碎部（軟質破碎部）を主体とし、シルト状破碎部（軟質粘土部）を伴う。
- ・ 低角系断層の軟質粘土部は、粒径は均質ではなく、シルトサイズを主体とし、砂、細礫等を含む。

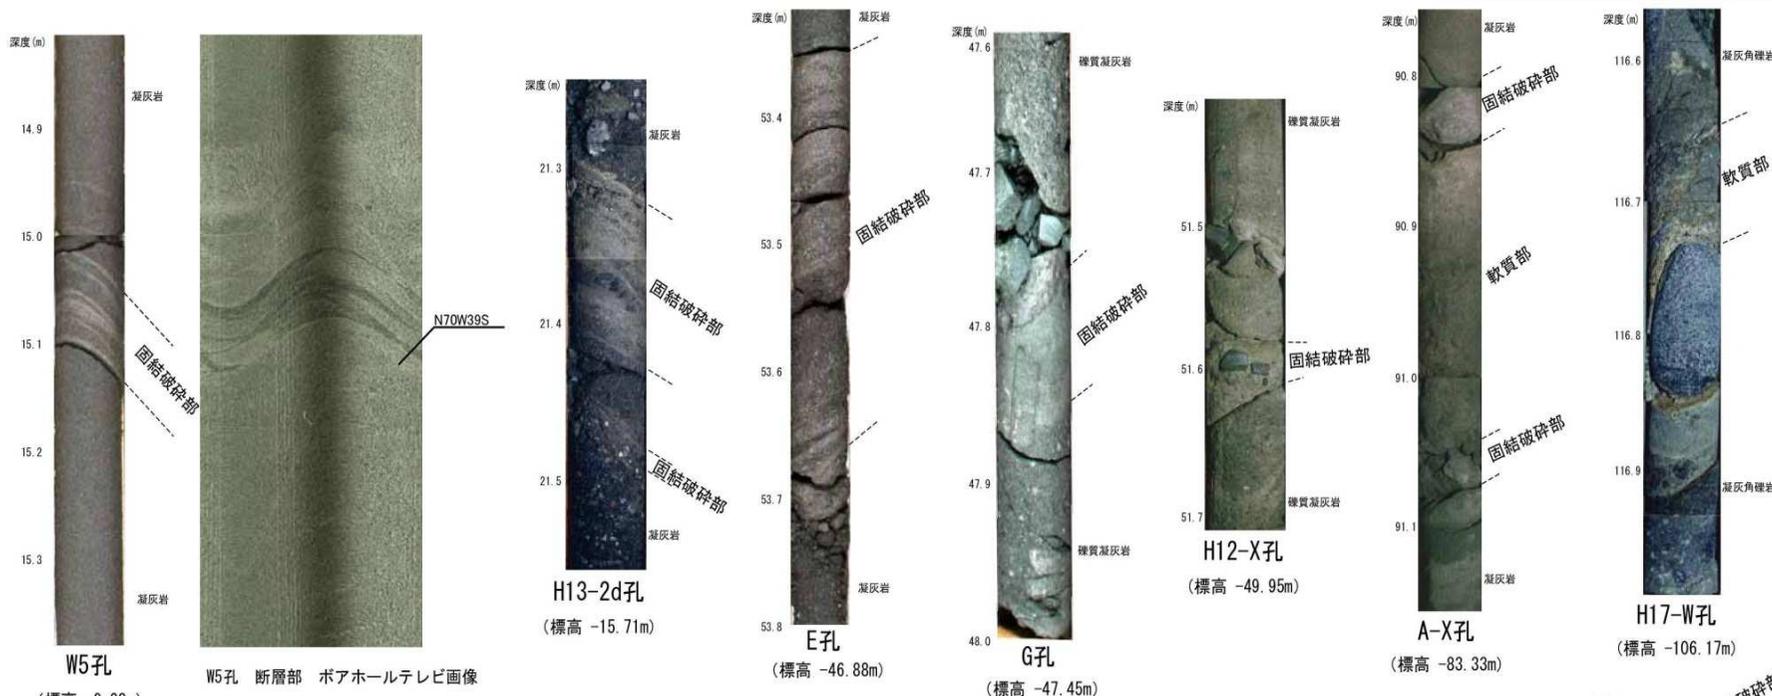
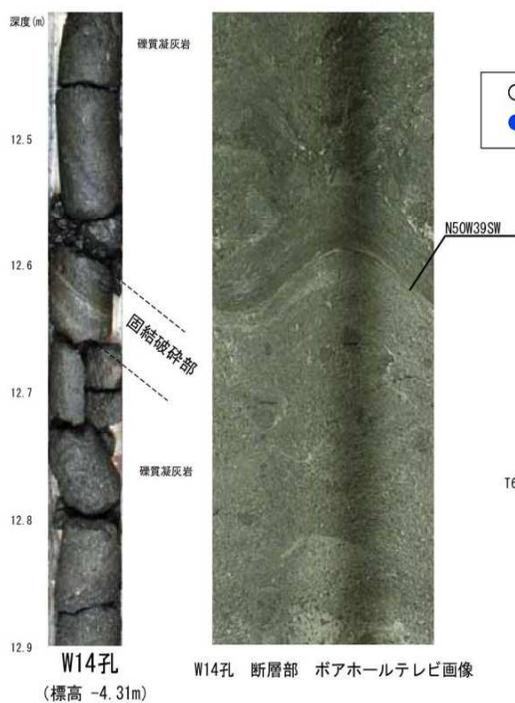
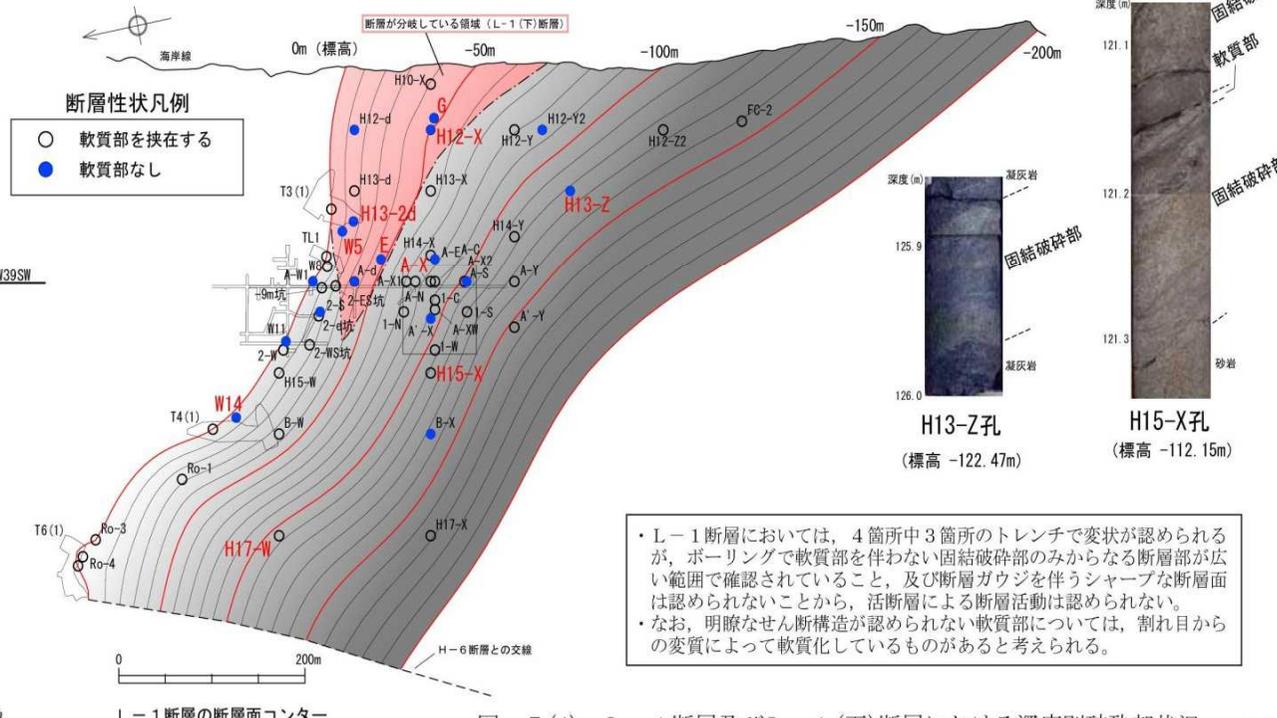
図-7(4) L-1断層及びL-1(下)断層における深度別破砕部状況  
 L-1断層の破砕部性状

・L-1断層においては、4箇所中3箇所のトレンチで変状が認められるが、ボーリングで軟質部を伴わない固結破砕部のみからなる断層部が広い範囲で確認されていること、及び断層カウジを伴うシャープな断層面は認められないことから、活断層による断層活動は認められない。  
 ・なお、明瞭な断層構造が認められない軟質部については、割れ目からの変質によって軟質化しているものがあると考えられる。
