女川原子力発電所2号機における湿分分離ドレンタンク下流の排水桝からの湯気発生に係る原因について

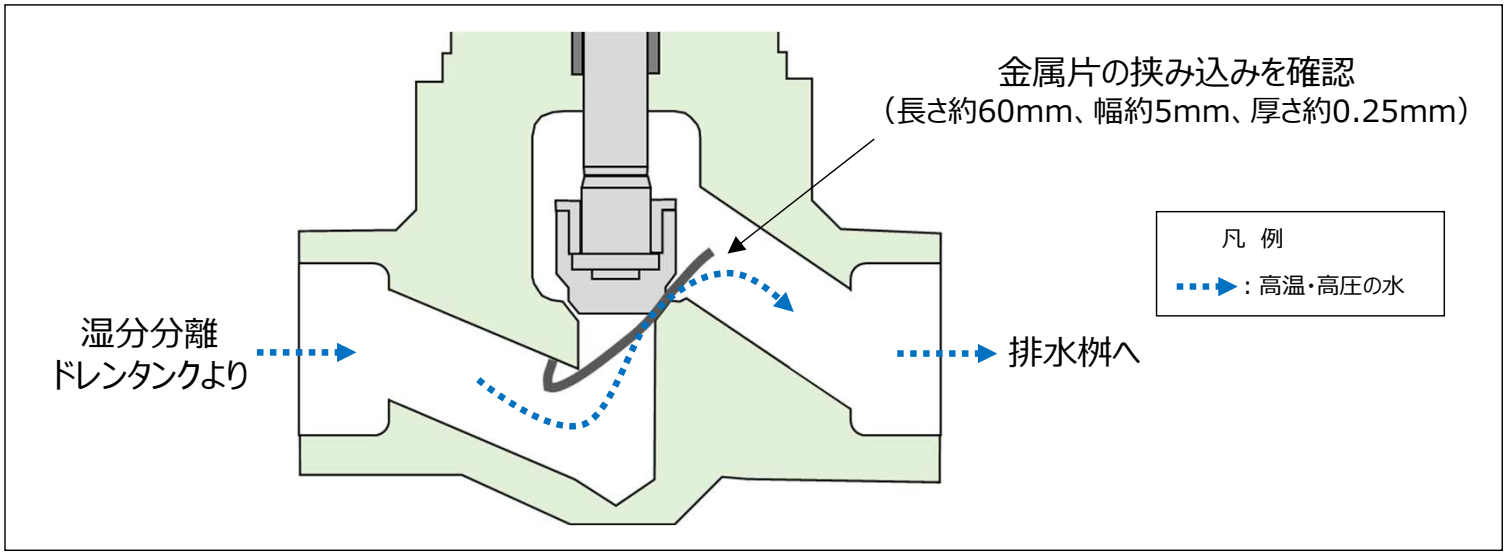
図２　当該弁への金属片挟み込みの状態(概略)
