震源地近傍の火力発電所の状況

## <原町火力発電所の被害状況>

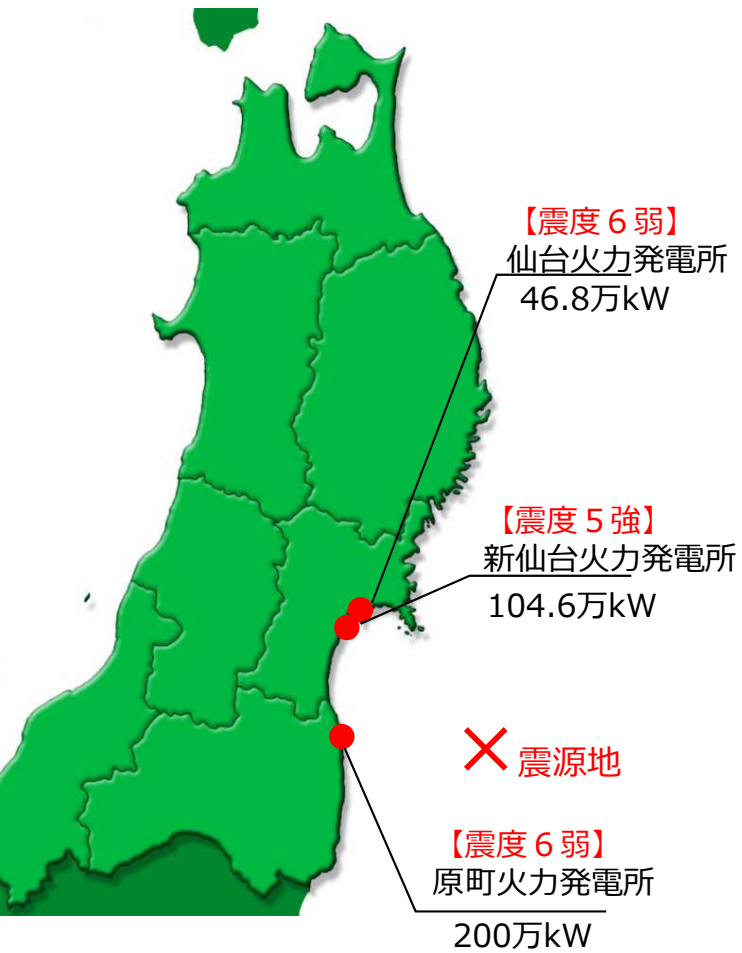
発電所	ユニット	地震発生時の状況	復旧時期 (4月28日現在)
仙台火力発電所	4号	停止中（予防保全点検：3月3日～6月30日） ※タービン軸受台の一部損傷を確認し、補修作業を実施中。	6月30日 (予定)
新仙台火力発電所	3-1号	<b>タービン軸振動大による自動停止</b> ※地震被害は無かったが、一部の弁に動作不良があり、分解点検を実施。	3月25日 復旧済
	3-2号	<b>タービン軸振動大による自動停止</b> ※地震被害はなし。	3月17日 復旧済
原町火力発電所	1号	<b>タービン軸振動大による自動停止</b> ※ボイラー内部の配管に一部変形を確認し、補修作業を実施中。	5月10日 (予定)
	2号	停止中（定期点検：3月5日～7月13日） ※ボイラー内部の配管に一部損傷・変形を確認し、補修作業を実施中。	7月13日 (予定)
