図１ エルボ内外面の外観

図２ エルボ背側内面の減肉状況

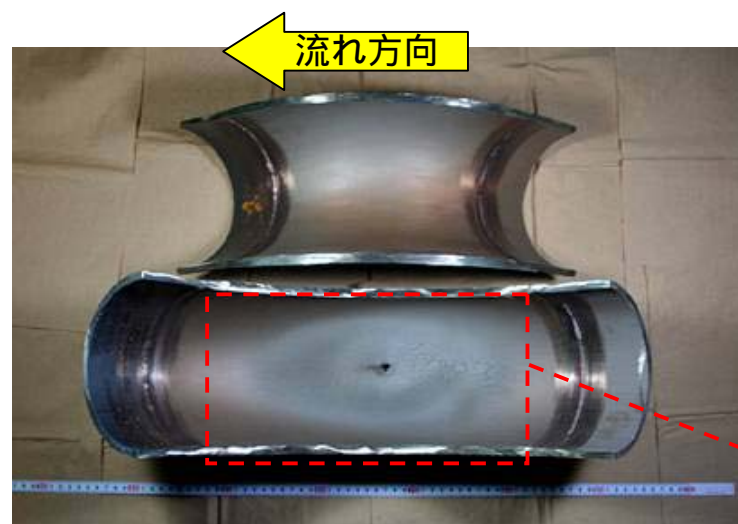
全体図

- ・エルボ背側には、貫通孔が確認された。
- ・エルボ背側内面は、広い範囲（図 - 1 の内面側の写真上で白く見える範囲）に梨地状の肌荒れが認められた。
- ・特に、上流側ベント配管中央延長上の肌荒れが顕著で、貫通孔も当該部に発生していた。
- ・エルボ腹側内面は、肌荒れ等は認められなかった。

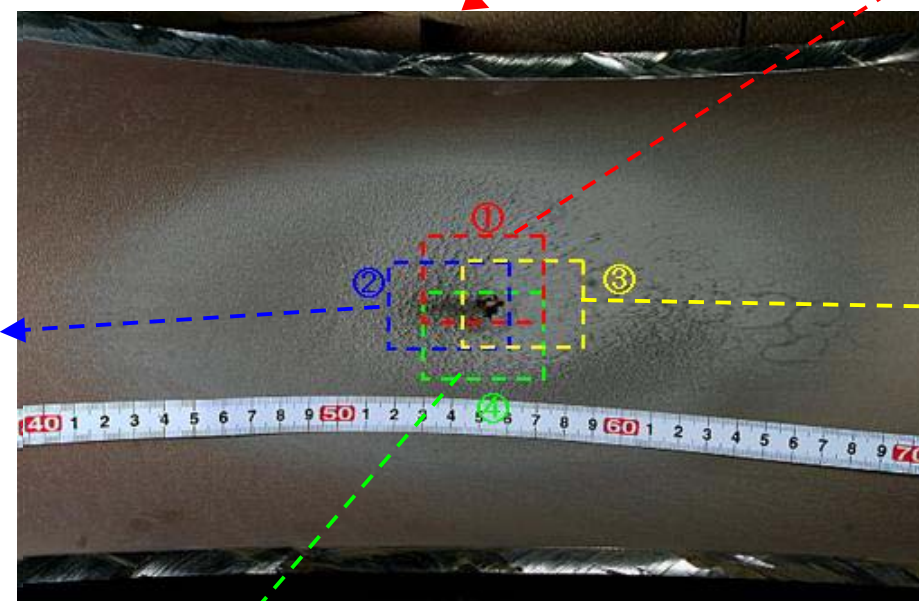
撮影位置

・貫通孔周辺には、エロージョン損傷によると考えられる上流側に突き出したノコギリ歯状の凹凸が認められた。
