## 女川原子力発電所3号機 第4回定期検査の状況

(平成19年9月分)

## 女川原子力発電所 3号機 主要機器点検情報（平成19年9月）

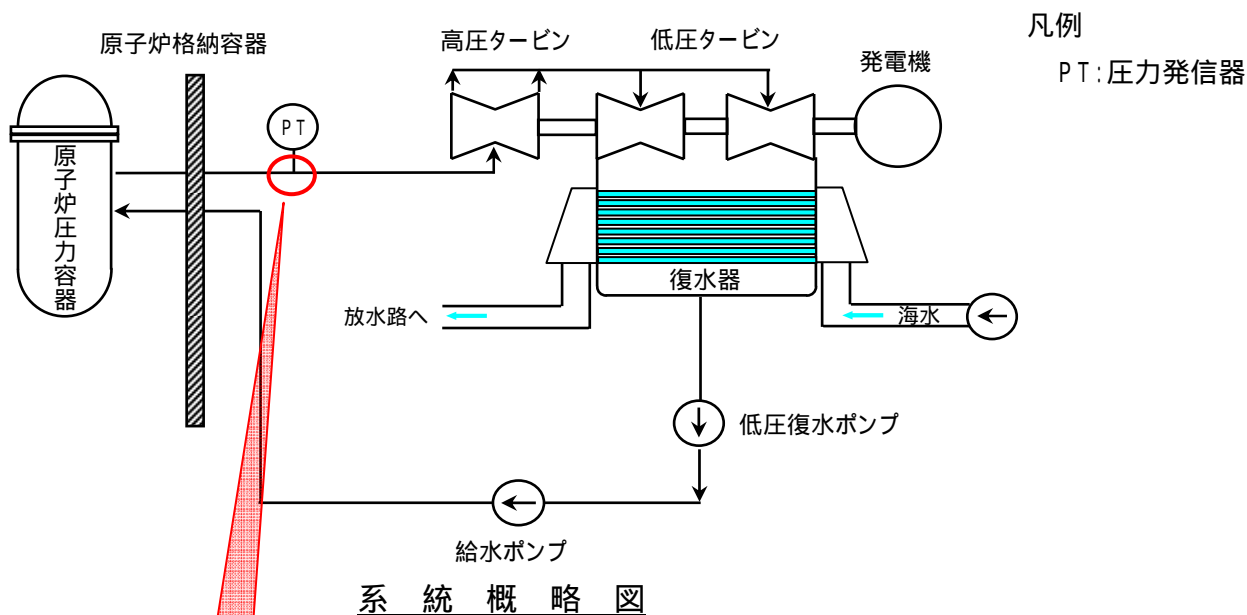
号機	3号機	定期検査	第4回定期検査
件名	主蒸気系小口径配管溶接部の指示模様について		
月日	平成19年8月6日(月)	発生	発見 確認
場所	タービン建屋	設備	主蒸気系
		設備区分	安全上重要な系統
設備概要	主蒸気系は、原子炉で発生した蒸気をタービンに導くための設備です。		
所見	<ul style="list-style-type: none"> <li>・ 主要配管外観点検において、小口径配管溶接部の浸透探傷検査を行ったところ、判定基準を超える円形状指示模様（以下、「指示模様」という。）を発見しました（8月6日）。</li> <li>・ 指示模様が認められた溶接部について、切削、除去および溶接補修を実施しました（9月27日）。</li> </ul> <p>浸透探傷検査とは非破壊検査の一種で、探傷剤を使用してひびを見つける検査。</p>

円形状指示模様 状況写真
