女川原子力発電所2号機 第9回定期検査の状況

(平成19年11月分)

定期検査・主要機器点検情報

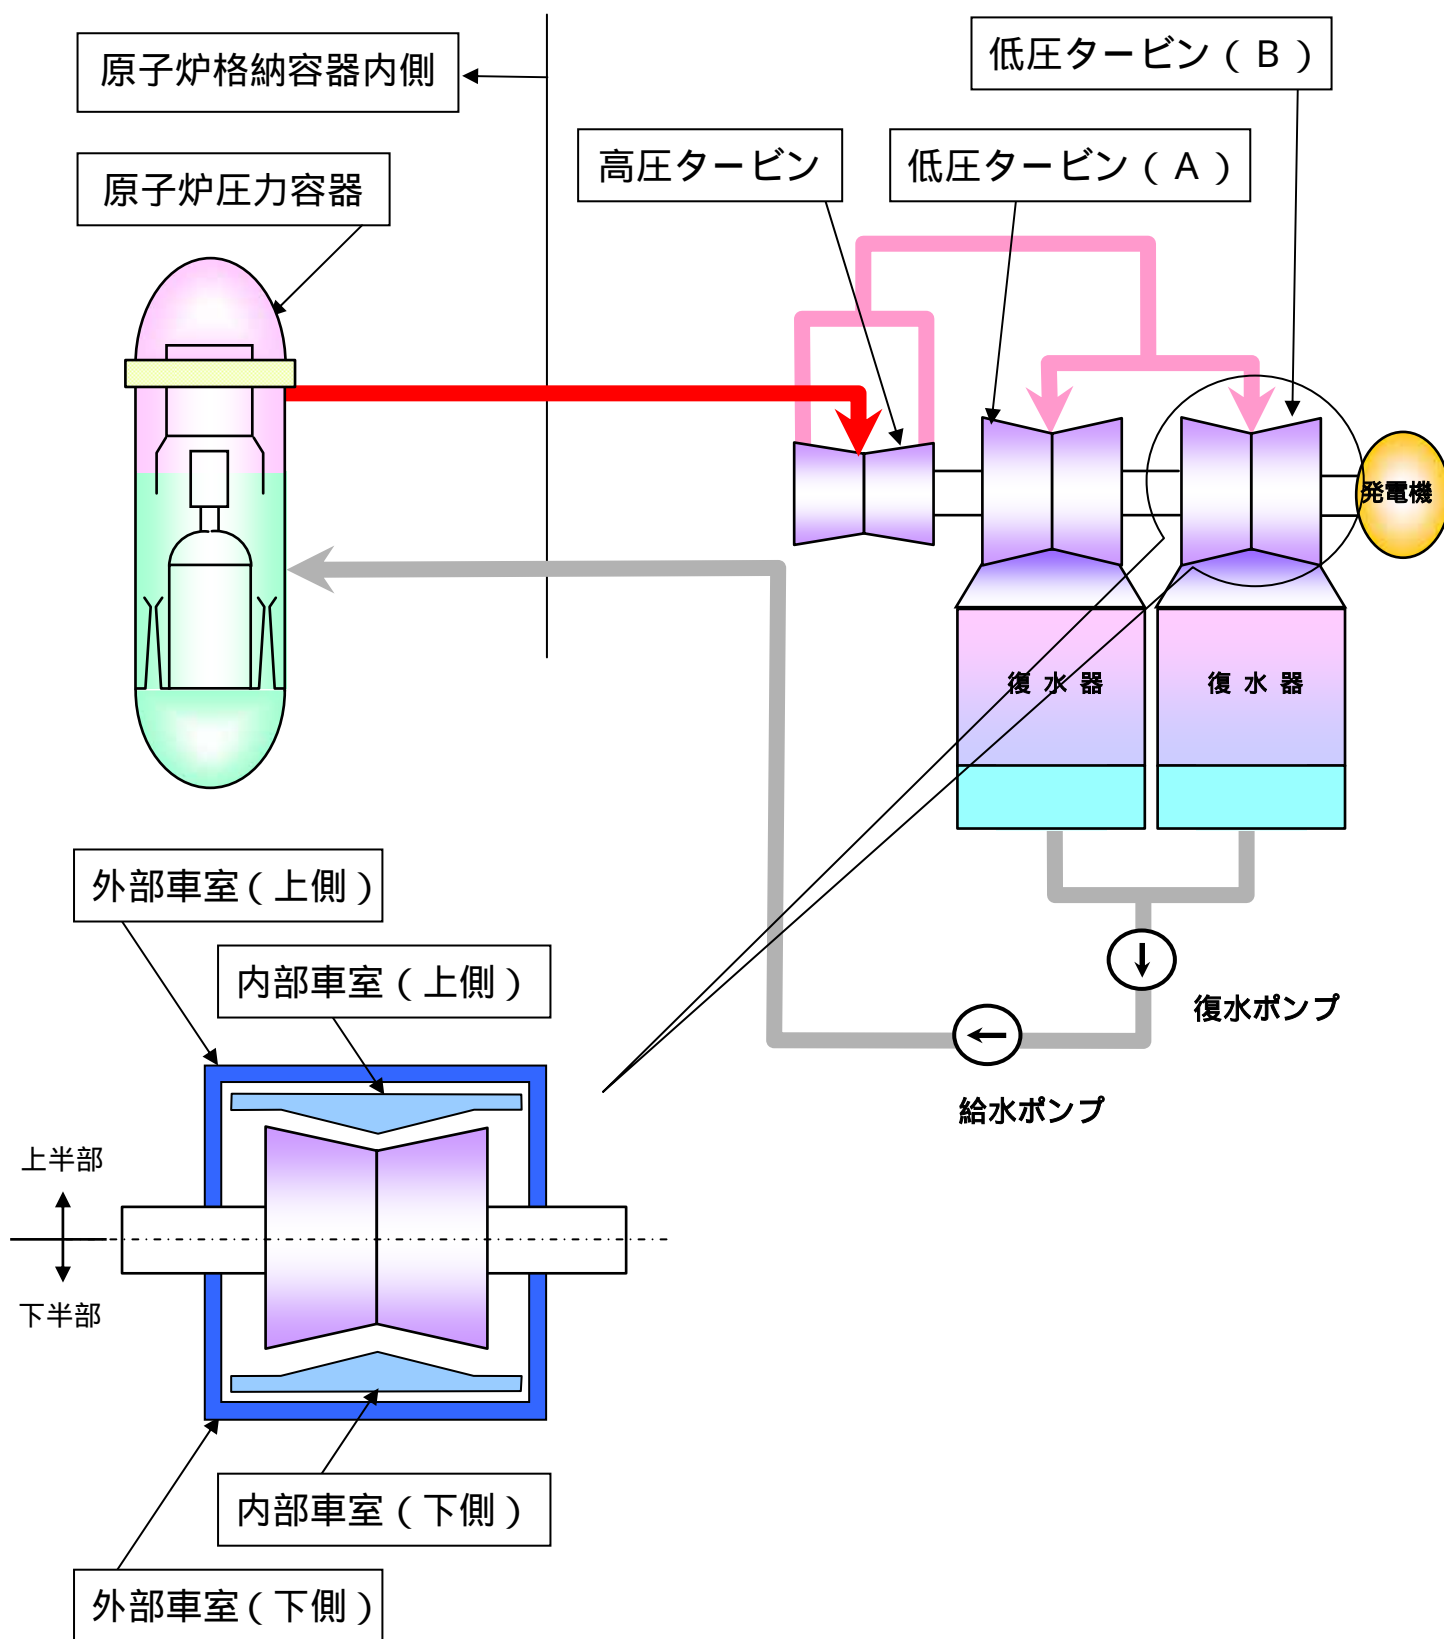
低圧タービン概略図

号機	2号機	定期検査	第9回定期検査																																		
件名	低圧タービン車室部におけるひびについて																																				
月日	平成19年11月1日(木)	発生	発見	確認																																	
場所	タービン建屋	設備	蒸気タービン	設備区分	それ以外の系統																																
設備概要	<p>蒸気タービン設備は、高圧タービン1台と低圧タービン2台で構成されており、原子炉で発生した蒸気でタービンを回して発電機を回転させる設備です。</p> <p>車室とは、タービン翼等を覆っている構造物であり、内部車室と外部車室の二重構造となっています。</p>																																				
所見	<p>・ 蒸気タービン開放検査において、低圧タービン(B)の溶接部等について浸透探傷検査を実施したところ、下表のとおり線状・円形のひび等を発見しました(11月1日~14日)。</p>

<p>・ ひび等が認められた溶接部等については、必要に応じてひび等の除去、溶接補修する等、適切な補修を実施します。</p> <p style="margin-left: 40px;">浸透探傷検査とは非破壊検査の一種で、探傷剤を使用してひび等を見つける検査。</p>				確認箇所	箇所数	ひび等の大きさ		線状(長さ)	円形(直径)	内部車室	上半部 (内側・外側)	61	約1mm~約11mm	約1mm~約10mm	下半部 (内側)	48	約1.5mm ~約150mm	約1mm~約6mm	外部車室	上半部 (内側)	15	/	約0.8mm~約15mm	下半部 (内側)	6	/	約1mm~約7mm	隔板・噴口	上半部	3	/	約3mm~約6mm	下半部	7	約1mm~約5mm	約0.8mm~約5mm
確認箇所	箇所数	ひび等の大きさ																																			
		線状(長さ)	円形(直径)																																		
内部車室	上半部 (内側・外側)	61	約1mm~約11mm	約1mm~約10mm																																	
	下半部 (内側)	48	約1.5mm ~約150mm	約1mm~約6mm																																	
外部車室	上半部 (内側)	15	/	約0.8mm~約15mm																																	
	下半部 (内側)	6	/	約1mm~約7mm																																	
隔板・噴口	上半部	3	/	約3mm~約6mm																																	
	下半部	7	約1mm~約5mm	約0.8mm~約5mm

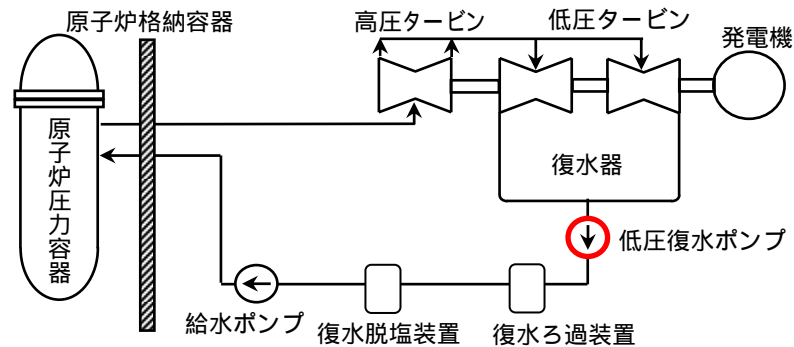
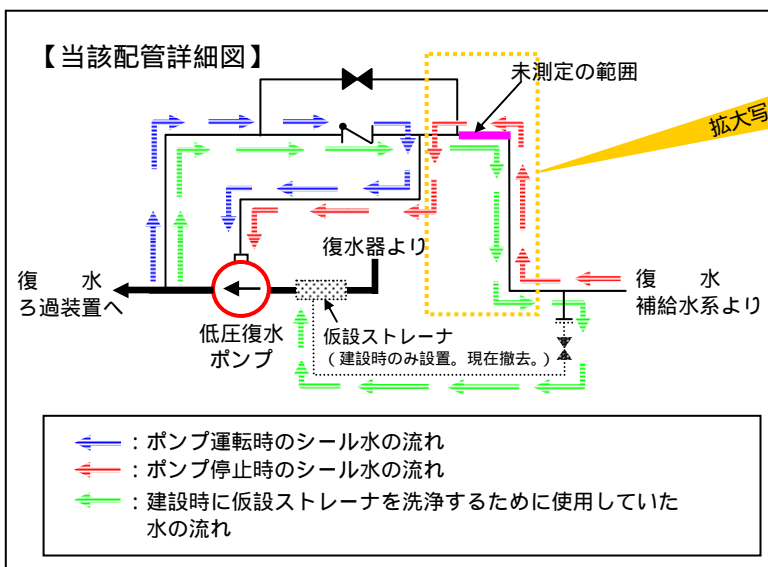
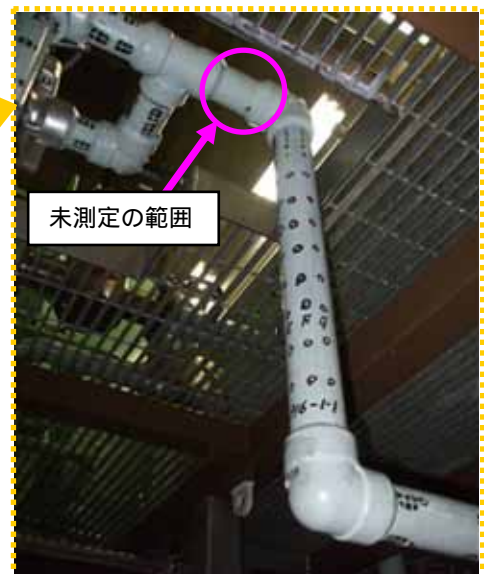
系統概略図

号機	2号機	定期検査	第9回定期検査
件名	配管肉厚測定の一部未測定について		
月日	平成19年11月8日(木)	発生	発見 確認
場所	タービン建屋	設備	復水系 (シール水配管) 設備区分 それ以外の系統
設備概要	当該配管は、低圧復水ポンプの軸封部にシール水を供給する配管で、通常シール水は低圧復水ポンプの吐出部より供給されますが、ポンプ停止時は復水補給水系よりシール水が供給されます。		
所見	<ul style="list-style-type: none"> ・ 低圧復水ポンプの軸封部にシール水を供給する配管(以下、「当該配管」という。)において、未測定の肉厚測定範囲があることを発見しました(11月8日)。 ・ 当該配管の水の流れ方向が建設時(試運転時)と営業運転開始以降で異なっており、建設時の水の流れ方向のみを考慮した範囲のみ測定を実施していました。 ・ なお、今回の定期検査より、未測定であった範囲についても肉厚測定を実施していきます。 ・ また、当該の未測定箇所は通常運転時において、ほとんど水の流れのない配管であり、減肉が発生しにくい箇所です。

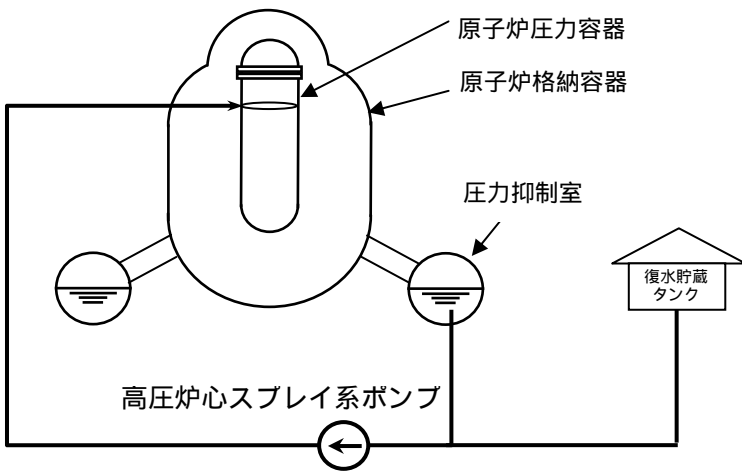
高圧炉心スプレイ系 系統概略図

号機	2号機	定期検査	第9回定期検査
件名	高圧炉心スプレイ系ポンプ羽根車の指示模様について		
月日	平成19年11月19日(月)	発生	発見 確認
場所	原子炉建屋	設備	高圧炉心スプレイ系 設備区分 安全上重要な系統
設備概要	高圧炉心スプレイ系は、非常用炉心冷却系を構成する系統の一つで、原子炉冷却材喪失事故時には高圧力で冷却水を炉内にスプレイし、炉心を冷却する系統です。		
所見	<ul style="list-style-type: none"> 高圧炉心スプレイ系ポンプ(以下、「当該ポンプ」という。)の分解点検において浸透探傷検査を実施したところ、羽根車(8段あるうちの下から4段目)の吸込み側羽根付け根部に約2.5mmの線状の指示模様を発見しました(11月19日)。 指示模様が確認された吸込み側羽根付け根部の手入れ(磨き)を実施した結果、この指示模様が除去され、ポンプの機能に影響のないことを確認しました(11月22日)。 <p>浸透探傷検査とは非破壊検査の一種で、探傷剤を使用してひび等を見つける検査。</p>

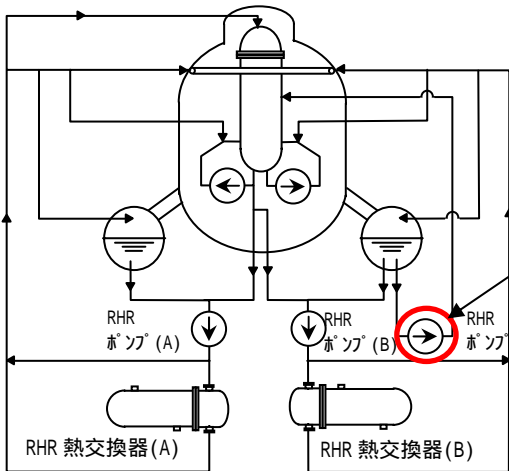
残留熱除去系 (RHR) 系統図

号機	2号機	定期検査	第9回定期検査
件名	残留熱除去系ポンプ(C)羽根車の指示模様について		
月日	平成19年11月28日(水)	発生	発見 確認
場所	原子炉建屋	設備	残留熱除去系
		設備区分	安全上重要なシステム
設備概要	原子炉停止後に炉心から発生する崩壊熱を除去・冷却するための機能や、冷却材喪失事故時に非常用炉心冷却系として炉心へ冷却水を注入する機能等を有するシステムです。		
所見	<ul style="list-style-type: none"> 残留熱除去系ポンプ(C)(以下、「当該ポンプ」という。)の分解点検において浸透探傷検査を実施したところ、羽根車(下段)の吸込み側付け根部付近に約2.5mmの指示模様を発見しました(11月28日)。 今後、指示模様が確認された箇所の手入れ(磨き)を実施します。 <p>浸透探傷検査とは非破壊検査の一種で、探傷剤を使用してひび等を見つける検査。</p>
