女川原子力発電所2号機 第10回定期検査の状況

(平成21年5月分)

# 女川原子力発電所 定期検査・主要機器点検情報

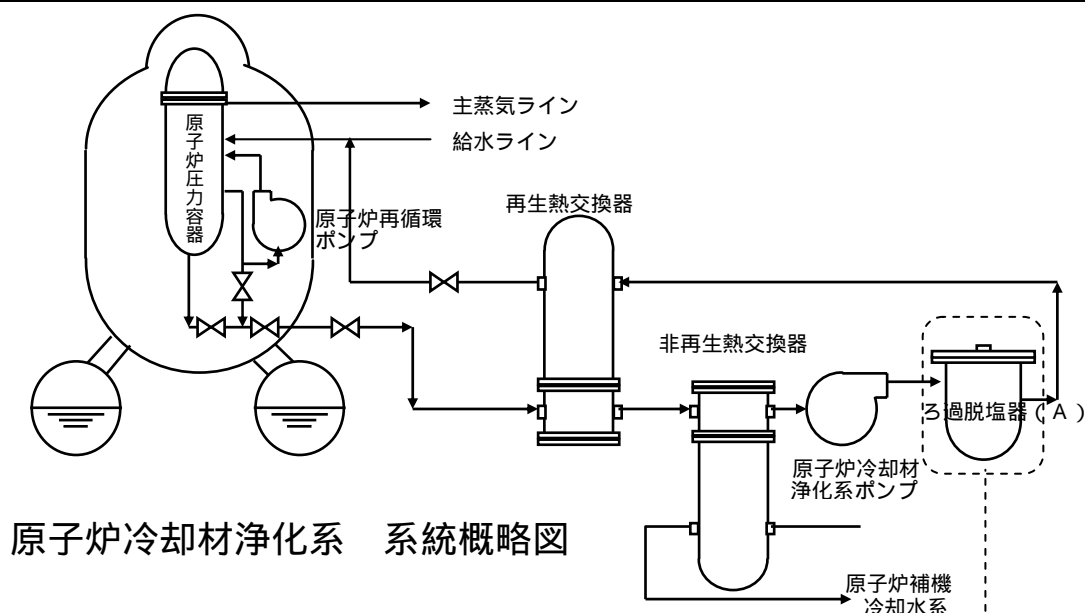
原子炉冷却材浄化系 系統概略図

| 所 | 見 | <ul style="list-style-type: none"><li>原子炉冷却材浄化系ろ過脱塩器（A）流量調節弁（以下、「当該弁」という。）の点検を実施したところ、弁の開度が75%以上「開」動作しない事象を発見しました。（5月13日）</li><li>当該弁を分解したところ、ポジショナーの動作不良であることを確認しました。（5月27日）</li><li>なお、本事象は当該弁の通常運転時の弁開度制御に影響を与えるものではありませんが、ポジショナー等について、本定期検査中に新品に取替えを実施します。</li></ul> | | | | |

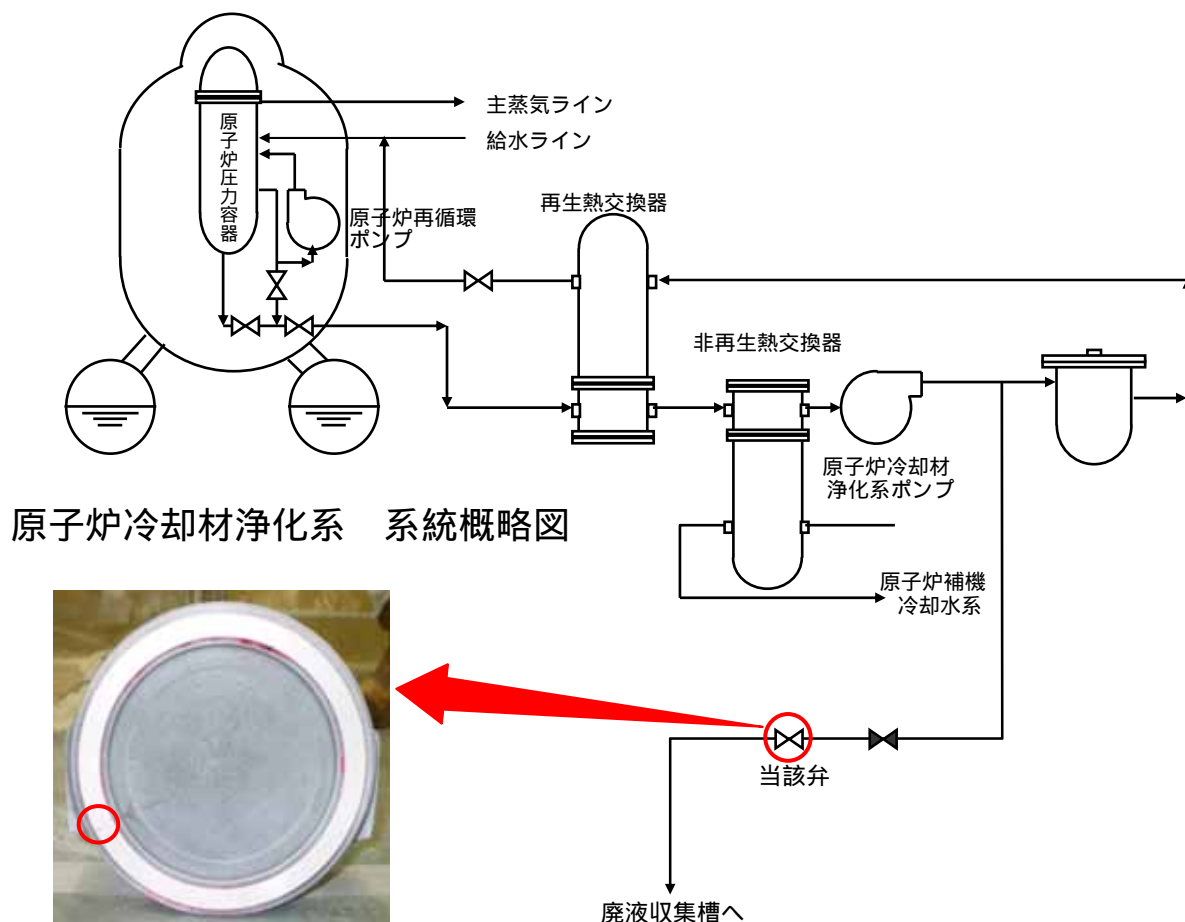
弁体シート面指示模様状況写真

| 所 | 見 | <div>・ 原子炉冷却材浄化系ブローライン機器ドレン系側止め弁(以下、「当該弁」という。)の分解点検において浸透探傷検査 を実施したところ、当該弁の弁体出口側シート面に指示模様を発見しました(5月13日)。</div> <div>・ 当該弁は通常運転時は全開運用であり、プラントの運転に影響を与えるものではないことから、本定期検査中に手入れ等を実施して継続使用することにしました。</div> <div>浸透探傷検査とは非破壊検査の一種で、探傷剤を使用してひび等を見つける検査。</div> | | | | | |

(約6mm)  
○: 指示模様箇所

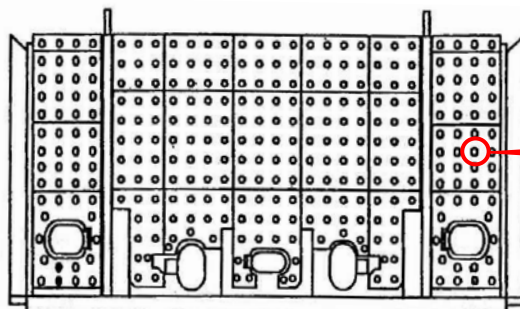
低圧タービン(A)内部車室 概略図

| 所 見 | <ul style="list-style-type: none"><li>・ 蒸気タービン開放検査において、低圧タービン（ A ）の遮熱板の外観目視点検を実施したところ、遮熱板止め金具に浸食（ 7 9 箇所 ）および緩み（ 2 0 箇所 ）があることを発見しました（ 5 月 1 4 日 ）。</li><li>・ 浸食が確認された金具については本定期検査中に新品に取替えを実施し、緩みが確認された金具については補修を実施します。</li></ul> | | | | | |

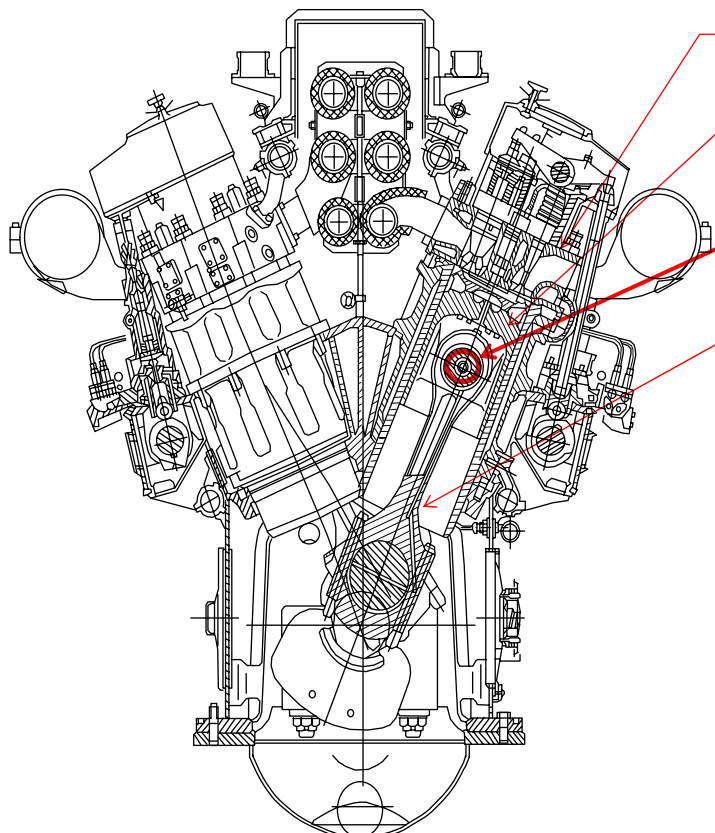
| 所 見 | <div>・ 非常用ディーゼル発電機（B）の分解点検において、浸透探傷検査 を実施したところ、ピストンピンに判定基準を超える指示模様を発見しました（5月19日）。</div> <div>・ プラント運転中に定期的に行っている運転確認試験において、非常用ディーゼル発電機の性能に影響を与えるものではないことを確認しておりますが、当該ピストンピンについては、本定期検査中に新品に取替えを実施します。</div> <div>浸透探傷検査とは非破壊検査の一種で、探傷剤を使用してひび等を見つける検査。</div> | | | | |

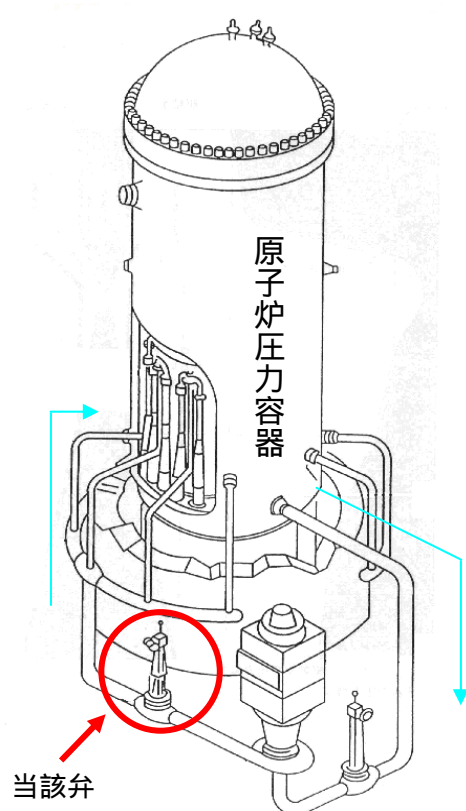
原子炉再循環系系統概要図

| 所 見 | <div>・ 原子炉再循環ポンプ（ A ）吐出弁（以下、「当該弁」という。）の分解点検を実施したところ、弁棒摺動部に 3 箇所の傷を発見しました（ 5 月 2 0 日 ）。</div> <div>・ 当該弁の弁棒摺動部の傷は、前回の分解点検以降、摺動部に異物が入り込み、その後、当該弁の開閉操作をしたことにより出来たものと推定しました。</div> <div>・ この傷は、弁の開閉動作に影響を与えるものではありませんが、当該弁の弁棒を新品に取替えました（ 5 月 2 7 日 ）。</div> | | | | | |

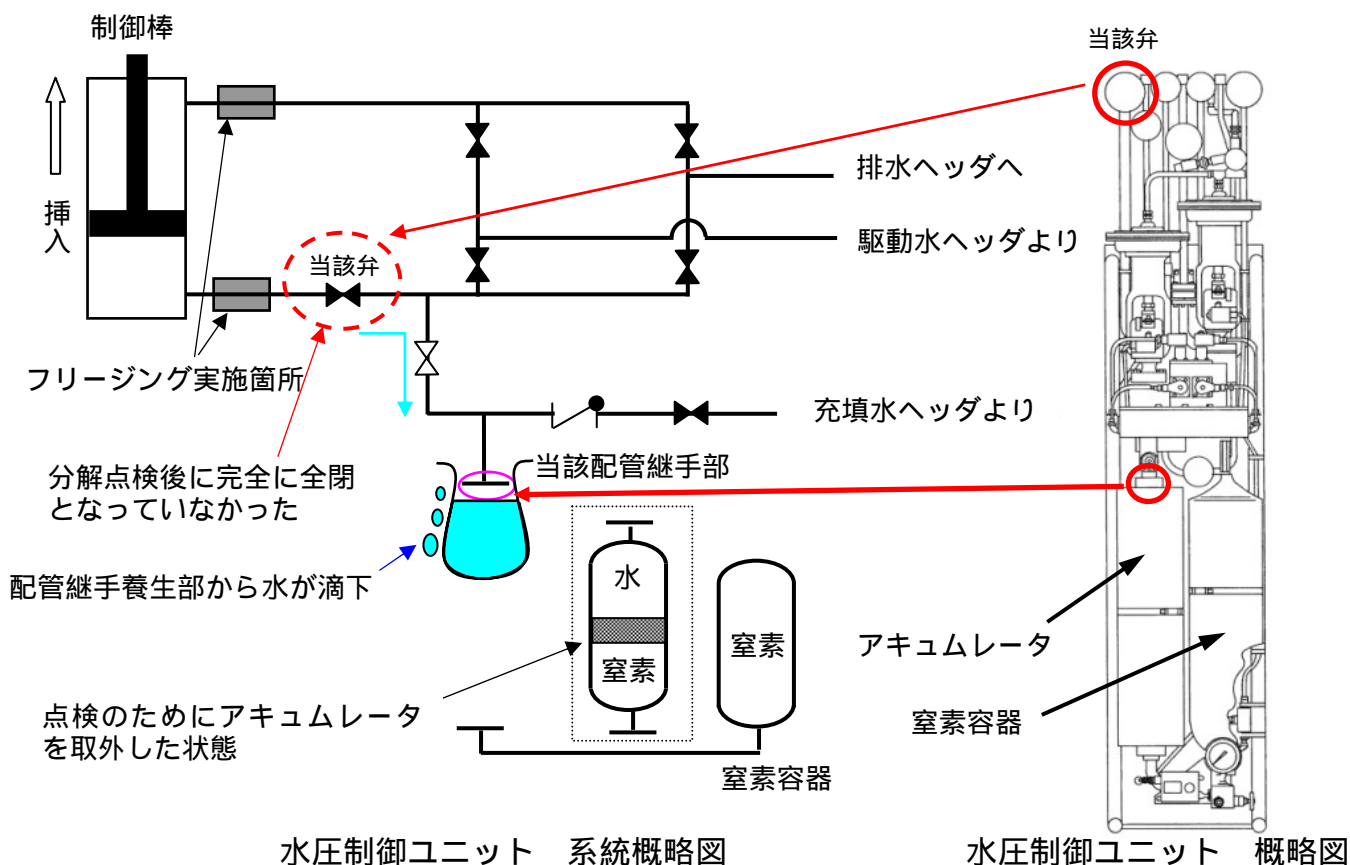
| 号 | 機 | 2号機 | 定期検査 | 第10回定期検査 |
|---|---|---|---|---|
| 所見 | <ul style="list-style-type: none"> <li>・ 制御棒駆動水圧制御ユニットの配管継手養生部から5リットル程度の水漏れがあることを発見しました(5月25日)。</li> <li>・ 漏えいした水の放射エネルギーは約 <math>1.3 \times 10^6 \text{ Bq}</math> (法令に基づく報告対象は <math>3.7 \times 10^6 \text{ Bq}</math>) であり、本事象による外部への放射性物質の放出はありませんでした。</li> <li>・ その後、当該配管継手下流側の弁(以下、「当該弁」という。)を増し締めしたところ漏えいは止まりました(5月25日)。</li> <li>・ これは、同日、フリージング工法にて当該弁の分解点検を実施しており、点検後、完全に全閉となっていなかったために、自然解凍した配管内の水が当該弁を通して開口していた配管継手養生部より漏れ出したものです。</li> </ul> <p>フリージング工法とは、弁の分解点検等のため、配管内の水をドライアイス等により凍結させ水の流れを止める工法です。</p> | | | |

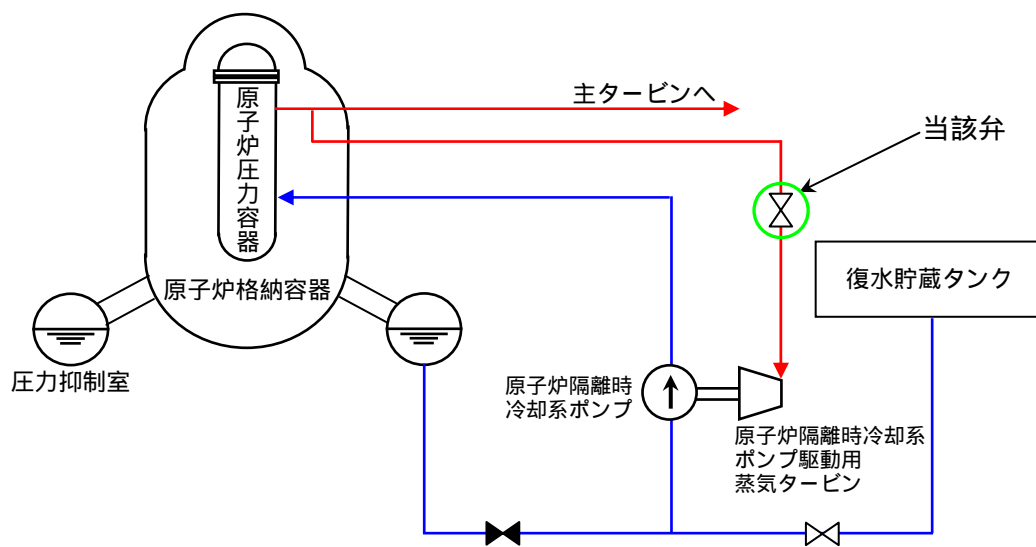
原子炉隔離時冷却系 系統概略図

| 所 | 見 | <ul style="list-style-type: none"><li>原子炉隔離時冷却系主蒸気止め弁（以下、「当該弁」という。）の分解点検において、浸透探傷検査 を実施したところ、弁棒に2箇所の指示模様があることを確認しました（5月28日）。</li><li>弁棒の指示模様は、弁体と弁棒を取外す際に出来たものと推定しました。</li><li>この指示模様は、開閉動作に影響を与えるものではありませんが、当該弁の弁棒については、本定期検査中に新品に取替えを実施します。</li></ul> <p>浸透探傷検査とは、非破壊検査の一種で、探傷剤を使用してひび等を見つける検査。</p> | | | | |

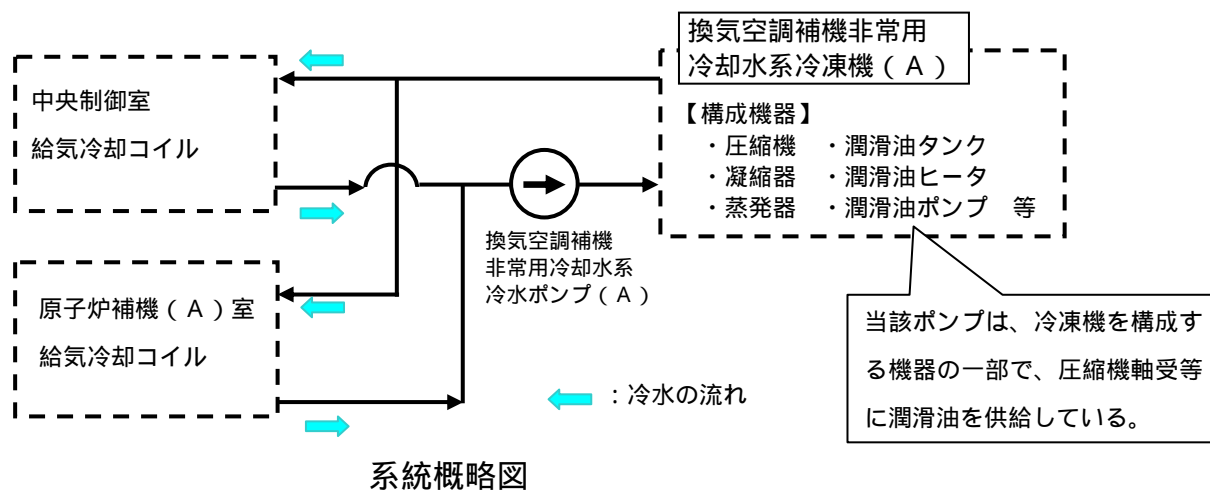
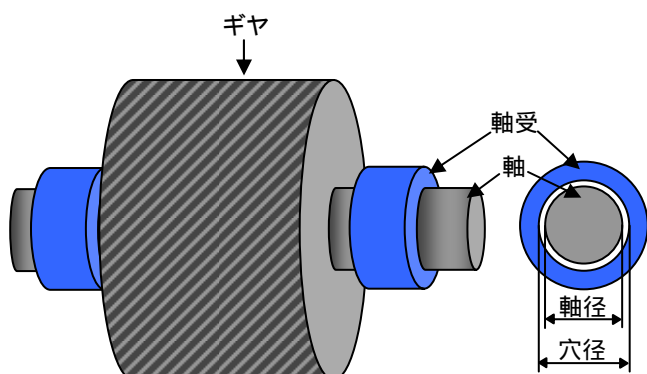
潤滑油ポンプギヤ部 概略図  
(軸受取付状態)

| 所 | 見 | <ul style="list-style-type: none"><li>平成 2 1 年 4 月 1 4 日に、換気空調補機非常用冷却水系冷凍機（ A ）潤滑油ポンプ（以下、「当該ポンプ」という。）の分解点検において発見した軸の摩耗について、メッキ加工による補修を実施し、軸受けの穴径と軸径の隙間が許容値を超えていないことを確認しました（ 5 月 1 1 日）。</li><li>なお、軸が摩耗した原因は、経年的に擦り減ったものと推定しました。</li></ul> | | | | |
