女川原子力発電所

第2号機

第8回 定期検査報告書

東北電力株式会社

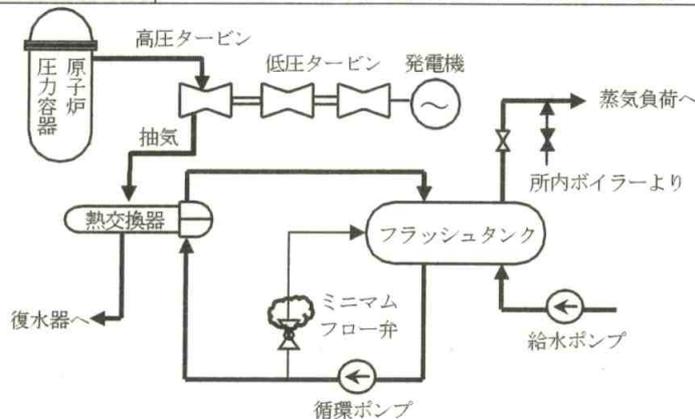
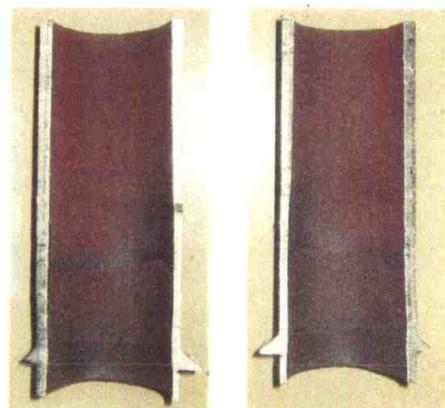
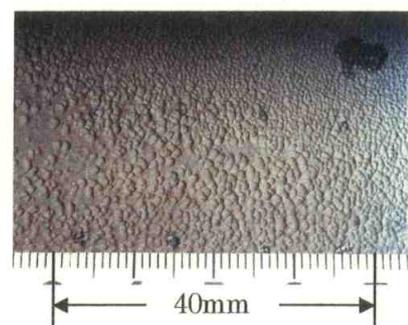
号機	2号機	定期検査	第8回定期検査	
件名	スチームコンバータ系配管の減肉について			
月日	平成18年7月11日(火)	発生	発見	確認
場所	タービン建屋	設備	スチームコンバータ系	設備区分 それ以外の系統
設備概要	蒸気タービンからの抽気を加熱源として熱交換を行い、非放射性の蒸気を発生させ、所内に供給する設備です。			
所見	<ul style="list-style-type: none"> <li>・スチームコンバータA系の循環ラインにあるミニマムフロー弁下流において発見された減肉(平成18年7月6日お知らせ済み)の類似箇所について肉厚測定を行ったところ、B系の同一箇所についても減肉が発見されました(7月11日)。</li> <li>・当該配管を切り出し、内部を確認した結果、減肉部に鱗片状の微細な模様が確認されたことから、流れ加速型腐食<sup>*</sup>によるものと推定しました。</li> <li>・当該配管の取替を実施(7月18日)するとともに、配管肉厚管理上、減肉の発生する可能性の低い「健全性確認対象箇所」から、著しい減肉が発生すると予想される「減肉監視対象箇所」に変更し、管理していくこととします。</li> </ul> <p>※ 流れの影響で配管内面の腐食が加速される現象</p>

減肉測定結果

外径 (mm)	公称肉厚 (mm)	必要最小肉厚 (mm)	測定結果 (最小値) (mm)	余寿命 (年)
60.5	5.5	2.4	2.5	0.29

減肉状況図  
◀ : 減肉箇所

↑ 配管内面写真 ↑

内面拡大写真

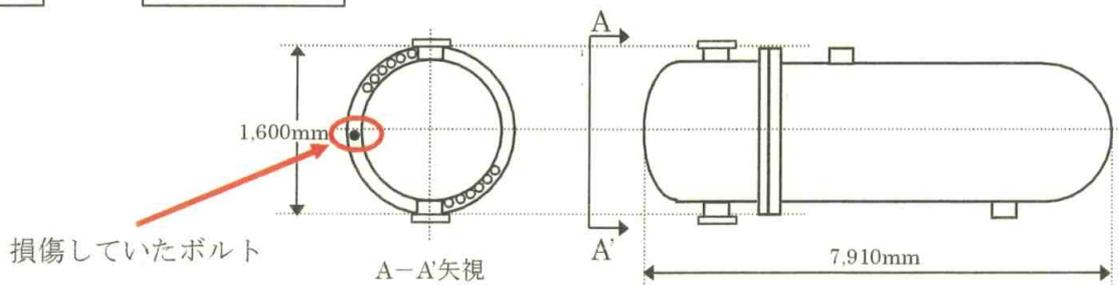
残留熱除去系熱交換器 (B) 拡大図

号機	2号機	定期検査	第8回定期検査
件名	残留熱除去系熱交換器 (B) 水室フランジボルトのネジ山損傷について		
月日	平成18年7月18日(火)	発生	発見 確認
場所	原子炉建屋	設備	残留熱除去系
		設備区分	安全上重要な系統
設備概要	残留熱除去系は、原子炉を停止した後、炉心より発生する崩壊熱を除去・冷却するための系統で、冷却材喪失事故時には非常用炉心冷却系 (ECCS) として原子炉格納容器を冷却するように設計されています。		
所見	<ul style="list-style-type: none"> <li>残留熱除去系熱交換器 (B) の開放作業を行うためフランジボルトの外観を確認していたところ、全48本ある水室フランジボルトの内、1本についてネジ山が損傷しているのを発見しました (7月18日)。</li> <li>原因については、前回の開放点検後の復旧作業時において、工具を接触させたため、ボルトのネジ山が損傷したと考えられます。</li> <li>ネジ山の損傷が確認されたボルトについては、新品のボルトに交換しております (7月28日)。</li> </ul>

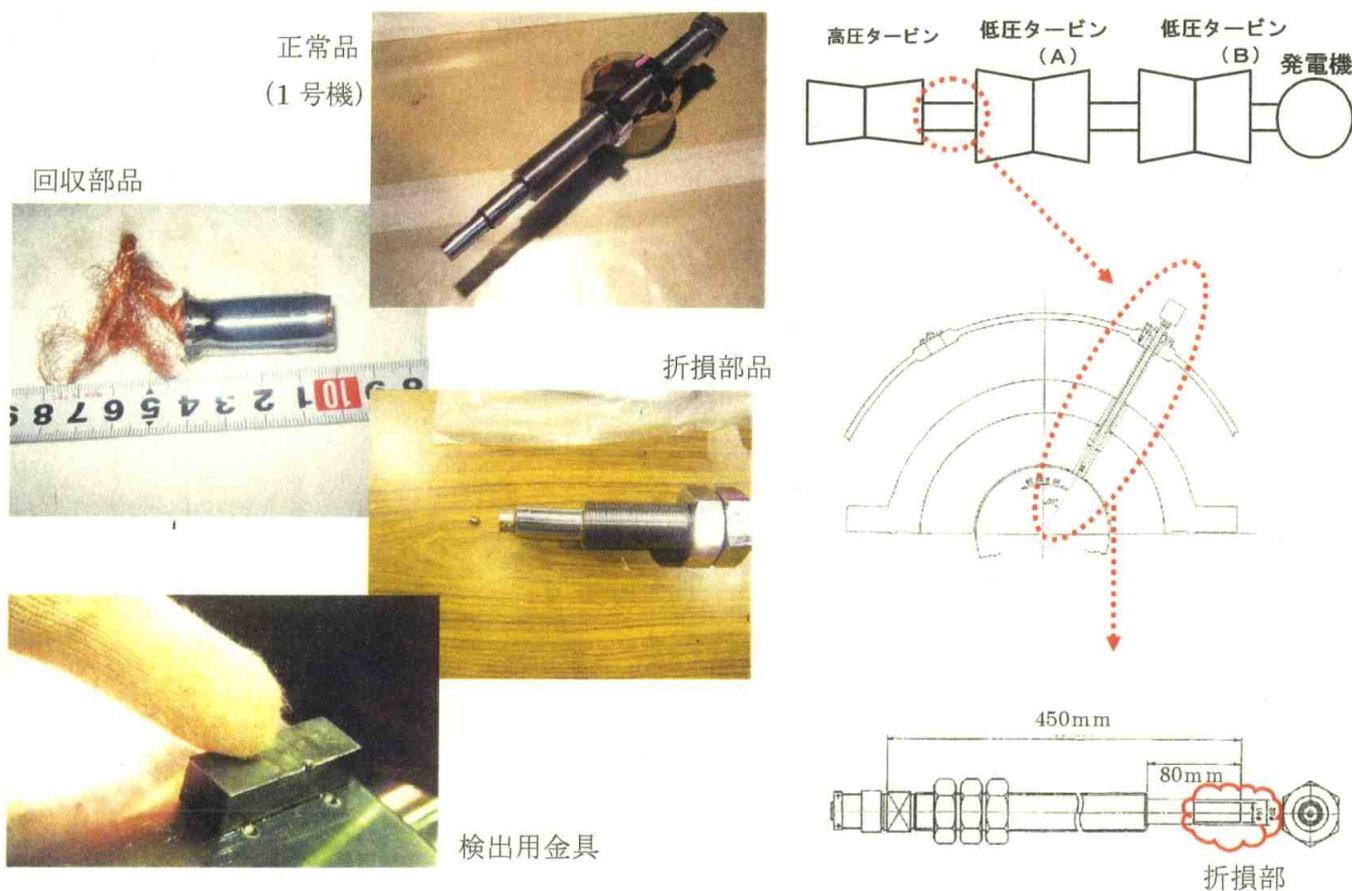
号機	2号機	定期検査	第8回定期検査
件名	タービン振動位相角基準検出器の損傷について		
月日	平成18年7月19日(水)	発生	発見 確認
場所	タービン建屋	設備	蒸気タービン 設備区分 それ以外の系統
設備概要	タービン振動位相角基準検出器は、タービンの軸振動位相角を測定するための監視計器です。		
所見	<ul style="list-style-type: none"> <li>タービン開放点検に伴い、タービン振動位相角検出器を取外したところ、センサー先端部が折損していることを発見しました。また、タービンロータに設置している検出用の金具にセンサー先端部が接触したと思われる窪みを発見しました(7月19日)。</li> <li>ロータ軸受け下部の空間にファイバースコープを挿入して、折損した部品について、ほぼ全体が回収できたことを確認しました(7月28日)。</li> <li>当該検出器は、タービン振動が大きい場合のバランス調整時に使用するものとして設置していますが、定検中のタービン振動測定時には携帯型の振動位相角検出装置を用いており、今年1月の2号機再起動時には使用しておりませんでした。</li> </ul>

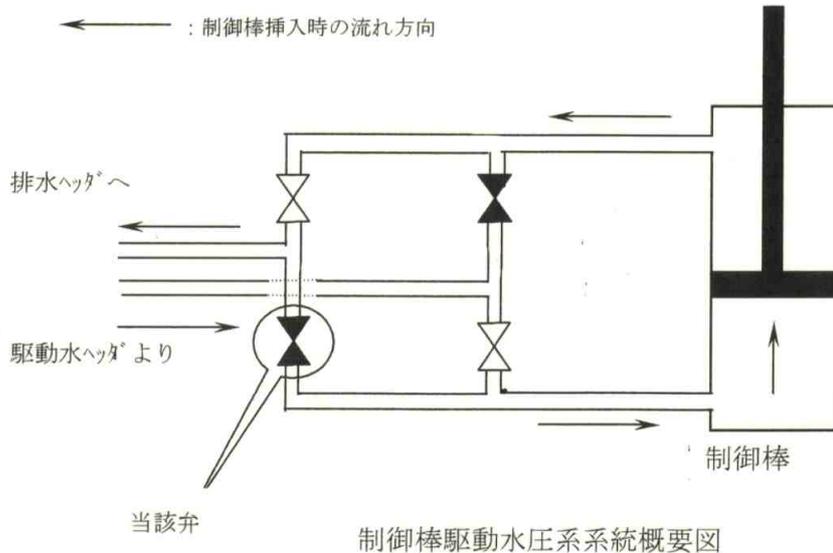
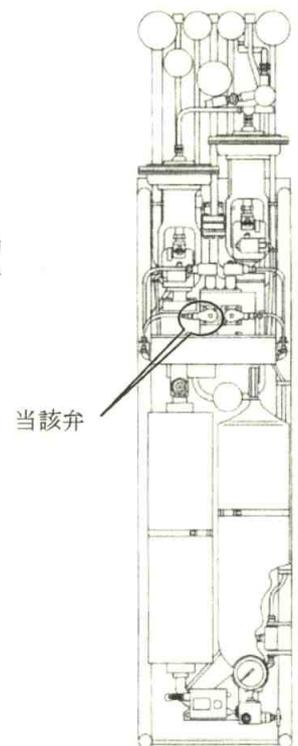
水圧制御ユニット外観図

号機	2号機	定期検査	第8回定期検査	
件名	制御棒駆動水圧系方向制御弁からの異音について			
月日	平成18年7月19日(水)	発生	発見	確認
場所	原子炉建屋	設備	制御棒駆動水圧系	設備区分 安全上重要なシステム
設備概要	制御棒駆動水圧系は、制御棒の挿入、引抜操作に必要な駆動水の水圧、流量を調整し供給するシステムです。制御棒方向制御弁は、4弁の開閉の組合せにより、制御棒の挿入、引抜を制御する弁です。			
所見	<ul style="list-style-type: none"> <li>・ 制御棒駆動水圧系方向制御弁の漏えい検査実施のため、当該弁を通電した際、異音が発生することを発見しました(7月19日)。</li> <li>・ 当該弁の取替えを実施し、異常のないことを確認しました(8月23日)。</li> </ul>

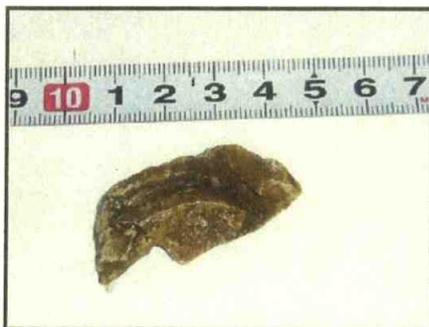
硬化したパテ

号機	2号機	定期検査	第8回定期検査
件名	圧力抑制室プール内の異物について		
月日	平成18年7月31日(月)	発生	発見 確認
場所	原子炉建屋	設備	圧力抑制室
		設備区分	それ以外の系統
設備概要	<p>圧力抑制室とは原子炉格納容器の下部にあり、原子炉格納容器内圧力が蒸気等で上昇した場合にその蒸気を圧力抑制室内に導いて冷却することで原子炉格納容器内の圧力を低下させる設備です。</p> <p>また、原子炉冷却材喪失事故時の非常用炉心冷却系の水源として水を貯蔵しています。</p>		
所見	<ul style="list-style-type: none"> <li>・非常用炉心冷却系ストレーナ取替工事において、圧力抑制室内の清掃を実施したところ、針金片など3つの異物を発見しました。発見された異物は全て回収しました(7月31日)。</li> <li>・発見された異物は、小さいものであり、圧力抑制室内の水を水源とする、非常用炉心冷却系の吸込口に設置されているストレーナを閉塞させるものではないことから、安全上問題となるものではありません。</li> </ul>

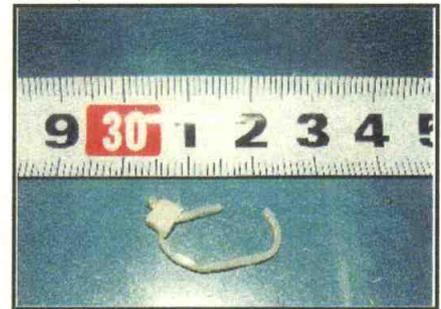
インシュロック

号機	2号機	定期検査	第8回定期検査
件名	圧力抑制室プール内の異物について		
月日	平成18年9月16日(土)	発生	発見 確認
場所	原子炉建屋	設備	圧力抑制室
		設備区分	それ以外の系統
設備概要	<p>圧力抑制室とは原子炉格納容器の下部にあり、原子炉格納容器内圧力が蒸気等で上昇した場合に、その蒸気を圧力抑制室内に導いて冷却することで原子炉格納容器内の圧力を低下させる設備です。</p> <p>また、原子炉冷却材喪失事故時の非常用炉心冷却系の水源として水を貯蔵しています。</p>		
所見	<ul style="list-style-type: none"> <li>・非常用炉心冷却系ストレーナ取替工事において、圧力抑制室内の清掃を実施したところ、インシュロック（結束バンド）1つを発見しました。発見されたインシュロックは回収しました（9月16日）。</li> <li>・発見されたインシュロックは、小さいものであり、圧力抑制室内の水を水源とする、非常用炉心冷却系の吸込口に設置されているストレーナを閉塞させるものではありません。</li> </ul>

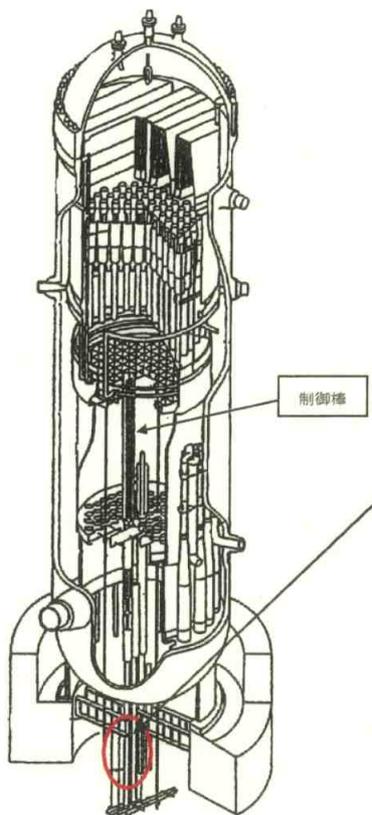
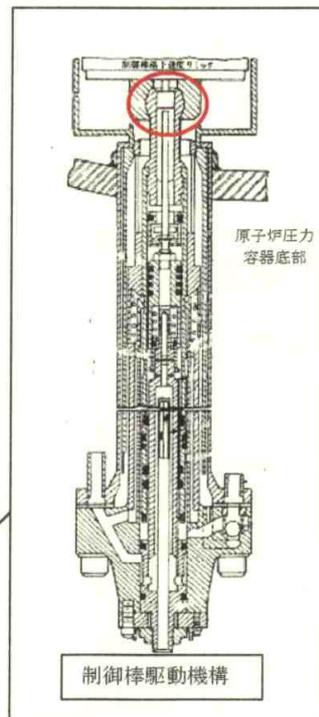
カップリングスパッド損傷部

号機	2号機	定期検査	第8回定期検査
件名	制御棒駆動機構カップリングスパッドの損傷		
月日	平成18年8月2日(水)	発生	発見 確認
場所	原子炉建屋	設備	制御棒駆動機構 設備区分 安全上重要な系統
設備概要	原子炉内にある制御棒は、水圧で駆動される制御棒駆動機構によって挿入、引抜、あるいはスクラム動作が行われます。各制御棒は、原子炉圧力容器下部に据え付けられた個々の制御棒駆動機構とカップリングを通してつながっています。		
所見	<ul style="list-style-type: none"> <li>・制御棒駆動機構の点検において、制御棒駆動機構を原子炉から取外し、洗浄を行おうとしたところ、フィルター洗浄機構のカバーが干渉し、制御棒駆動機構のカップリングスパッド（制御棒と制御棒駆動機構の接続部）が損傷しました（8月2日）。</li> <li>・当該制御棒駆動機構を同一設計の予備品と取替え（8月2日）、損傷が確認された制御棒駆動機構のカップリングスパッドを新品に取替えました（12月21日）。</li> </ul>

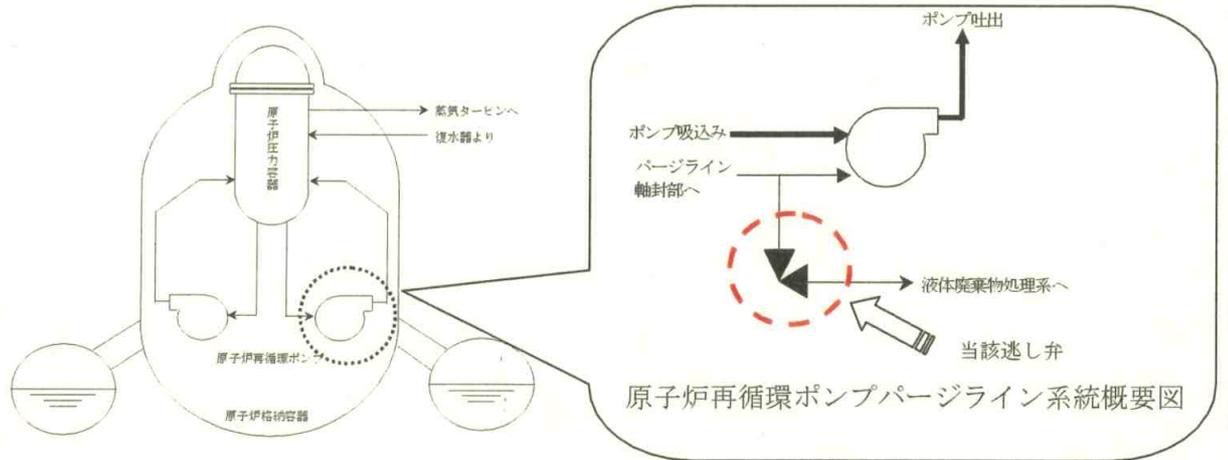
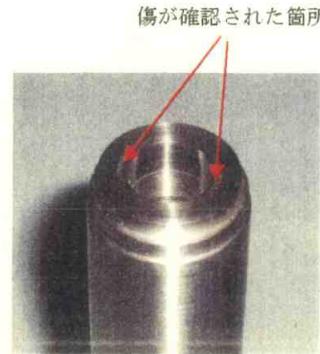
弁座状況図

号機	2号機	定期検査	第8回定期検査
件名	原子炉再循環ポンプ(A) パージライン逃し弁の傷について		
月日	平成18年8月8日(火)	発生	発見 確認
場所	原子炉建屋	設備	原子炉再循環系
		設備区分	安全上重要な系統
設備概要	<p>原子炉再循環ポンプは原子炉の水を循環させることにより、燃料から冷却材(原子炉水)への熱伝達を促進させるとともに、冷却材流量を調整することにより原子炉の出力を制御するものです。原子炉再循環ポンプパージラインはポンプ軸封部(メカニカルシール)に外部から水を供給することにより、ポンプ内の水が漏れ出すことを防止する目的で設置しています。</p>		
所見	<ul style="list-style-type: none"> <li>原子炉再循環ポンプ(A) パージライン逃し弁の分解点検を行ったところ、弁体および弁座に傷があることを発見しました(8月8日)。</li> <li>当該弁の弁座については手入れにより傷を除去し、また、弁体については取替えを実施しました(9月14日)。</li> <li>なお、B系の同弁についても分解点検を実施し、同事象が確認されたことから弁座の手入れおよび弁体の取替えを実施しました(9月14日)。</li> </ul>

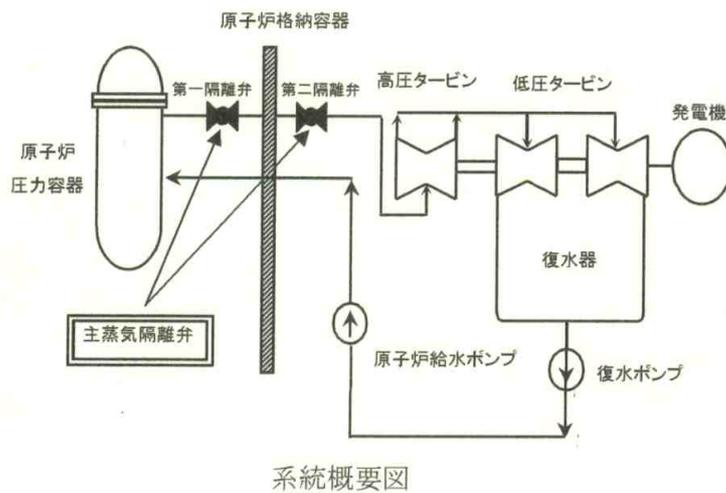
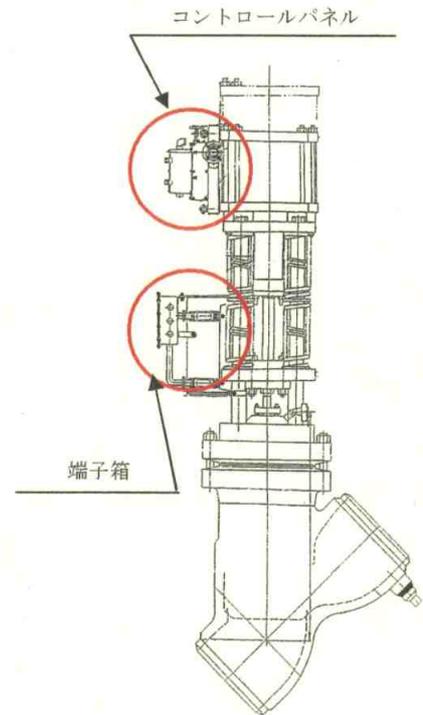
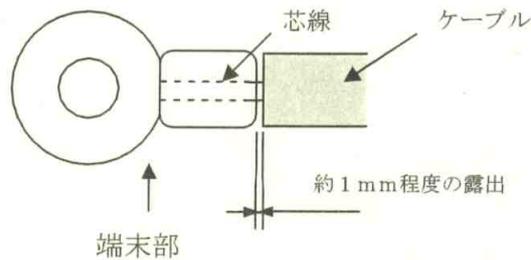
号機	2号機	定期検査	第8回定期検査
件名	主蒸気隔離弁コントロールパネル他ケーブル芯線露出について		
月日	平成18年8月11日(金)	発生	発見 確認
場所	原子炉建屋	設備	主蒸気隔離弁
		設備区分	安全上重要な系統
設備概要	主蒸気隔離弁は、原子炉から発生した蒸気をタービンへ導く配管4本（主蒸気配管）に設けられている弁です。原子炉格納容器の内側と外側それぞれに4台ずつ（計8台）設置されており、主蒸気配管から主蒸気が漏えいした場合等に隔離する機能をもっています。		
所見	<ul style="list-style-type: none"> <li>主蒸気隔離弁のコントロールパネル（駆動制御部）および端子箱に接続しているケーブルの一部に、端末部とケーブルの間にわずかな隙間（約1mm程度）があり、芯線が露出している箇所を発見しました（8月11日）。</li> <li>芯線が露出しているケーブルの端末部の補修を行い、性能試験により健全性を確認しました（8月28日）。</li> </ul>

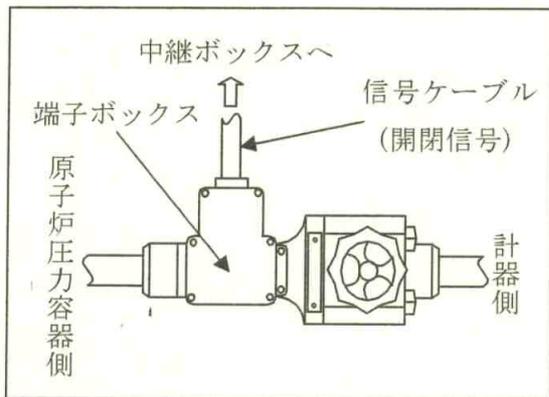
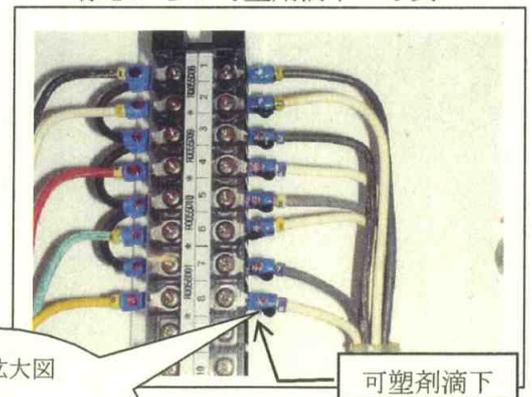
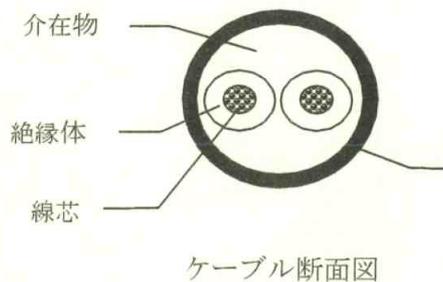
流量制限逆止弁端子ボックスの中継端子台の線芯からの可塑剤滴下 写真

- ・ 残留熱除去系(A)流量制限逆止弁の点検において端子ボックスを開放したところ、端子ボックス内および中継ボックス内に油たまりを発見しました(9月2日)。
- ・ 確認された油を分析した結果、ケーブルの外被(シース)に含まれている可塑剤(エステル系の化合物)であることが判明しました(10月4日)。
- ・ また、類似箇所(12, 677箇所)の点検を行った結果、65箇所について同様の事象が確認されました(10月27日)。
- ・ 油(可塑剤)の発生が確認されたケーブルについて、絶縁性能、引張強度、難燃性試験を行い性能に問題のないことを確認いたしました(10月27日)。
- ・ 今後は、当該ケーブルも含め油(可塑剤)の発生が確認されたケーブルについて、継続監視してまいります。

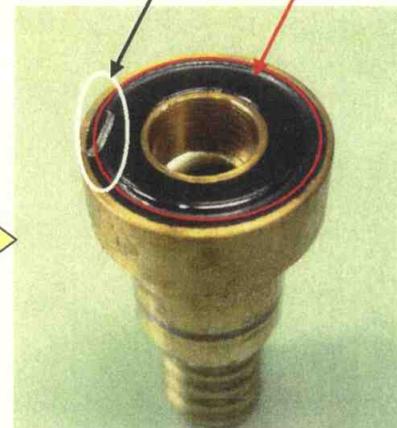
ゴミ噛み込み状況写真

号機	2号機	定期検査	第8回定期検査	
件名	非常用ディーゼル機関 (A) 過速度トリップ装置付属3方弁のシートリークについて			
月日	平成18年10月6日 (金)	発生	発見	確認
場所	原子炉建屋	設備	非常用ディーゼル発電機	設備区分 安全上重要な系統
設備概要	非常用ディーゼル発電機は、外部電源喪失時、安全に原子炉を停止させるために必要となる非常用電源を供給する電源設備で、3台設置されています。			
所見	<ul style="list-style-type: none"> <li>・非常用ディーゼル機関 (A) 過速度トリップ試験の後、過速度トリップ装置にある3方弁からシートリークが認められました (10月6日)。</li> <li>・3方弁を分解点検したところ、シート面にゴミ噛みによる傷があったことから、当該部品の交換を実施しました (10月10日)。</li> <li>・取替後、再度過速度トリップ試験を行い、問題のないことを確認しました (10月10日)。</li> </ul>

噛み込んでいたゴミ シート面

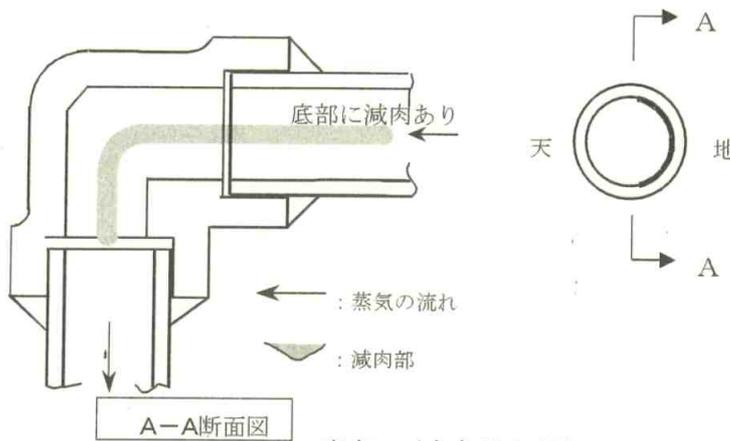
女川1号機 原子炉隔離時冷却系※系統概要図

配管内面観察の結果、減肉がエルボ部の底部に集中していたことから、設備の間欠運転(定期的に行う設備の確認運転)により湿潤・乾燥を繰り返す環境下におかれたため腐食し、減肉したものと推定しました。

外径	27.2mm
公称肉厚	3.9mm
必要最小肉厚	1.7mm
測定結果 (最小値)	1.3mm※
余寿命	—
材質	炭素鋼

減肉部の配管を半割にし、内面観察した結果、エルボ部の底部に腐食が確認された。

設備の間欠運転により湿潤・乾燥を繰り返す環境下にある、材質が炭素鋼の配管のうち未点検であった、女川1号機の54箇所を追加点検した結果、著しい減肉は確認されませんでした。なお、女川2、3号機の湿潤・乾燥を繰り返す環境下におかれている配管については、対策材(低合金鋼)を使用していることから、今後プラントの高経年化対策の一環として、減肉の発生しやすさや発生した場合の影響の度合いを考慮し、計画的に点検を実施します。

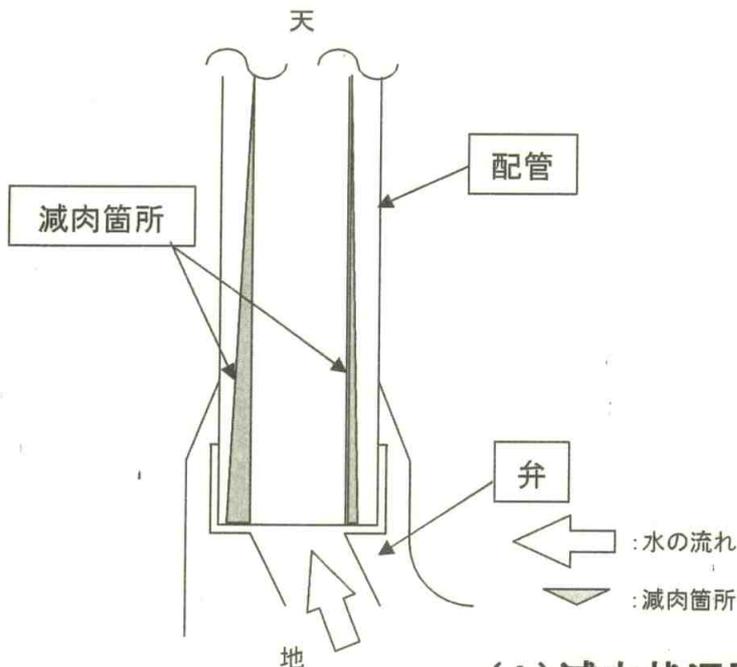
女川2号機 スチームコンバータ※系(A)系統概要図

配管内面観察の結果、減肉部に鱗片状の微細な模様<sup>\*5</sup>が確認されたことから流れ加速型腐食<sup>\*6</sup>によるものと推定しました。

外径	60.5mm
公称肉厚	5.5mm
必要最小肉厚	2.4mm
測定結果 (最小値)	2.2mm※
余寿命	—
材質	炭素鋼

減肉部の配管を半割にし、内面観察した結果、流れ加速型腐食による減肉に特徴的に見られる鱗片状の微細な模様が確認された。

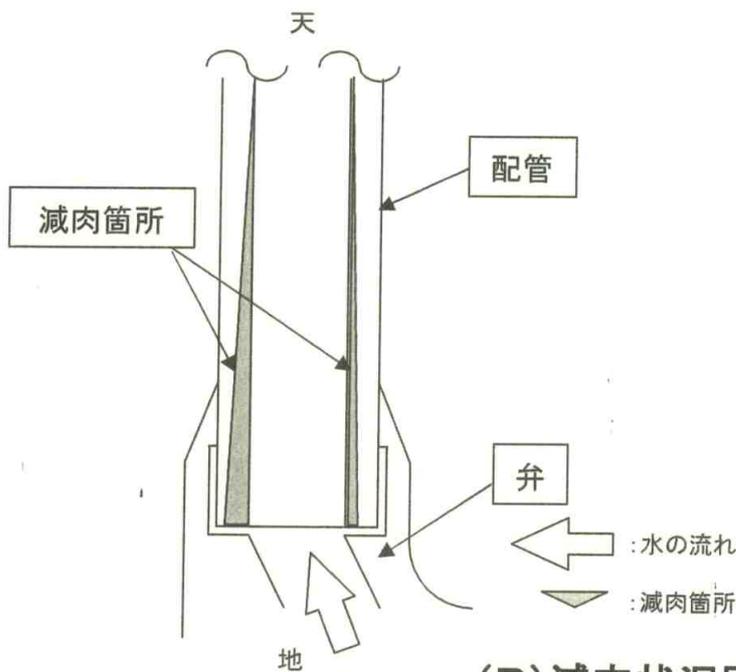
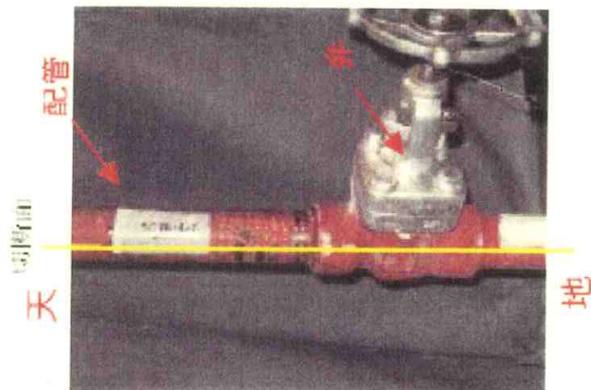
女川2号機スチームコンバーター系B系配管 内面観察結果

外径	60.5mm
公称肉厚	5.5mm
必要最小肉厚	2.4mm
測定結果 (最小値)	2.5mm*
余寿命	0.29年
材質	炭素鋼

減肉部の配管を半割にし、内面観察した結果、流れ加速型腐食による減肉に特徴的に見られる鱗片状の微細な模様が確認された。

調査の結果、原因については、A系と同様に流れ加速型腐食によるものと推定いたしました。当該配管については、7月18日に取替えを実施するとともに、配管肉厚管理上、減肉の発生する可能性の低い「健全性確認対象箇所」から、著しい減肉が発生すると予想される「減肉監視対象箇所」に変更し、管理していくことといたしました。

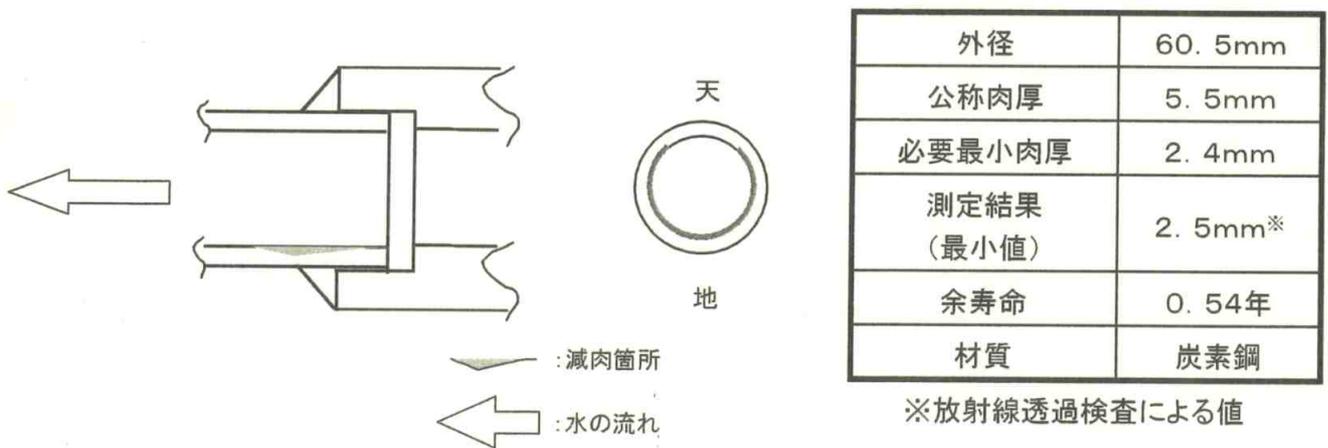
減肉状況図

減肉部の配管を半割にし、内面観察した結果、小さなくぼみ状の肌荒れが確認された。

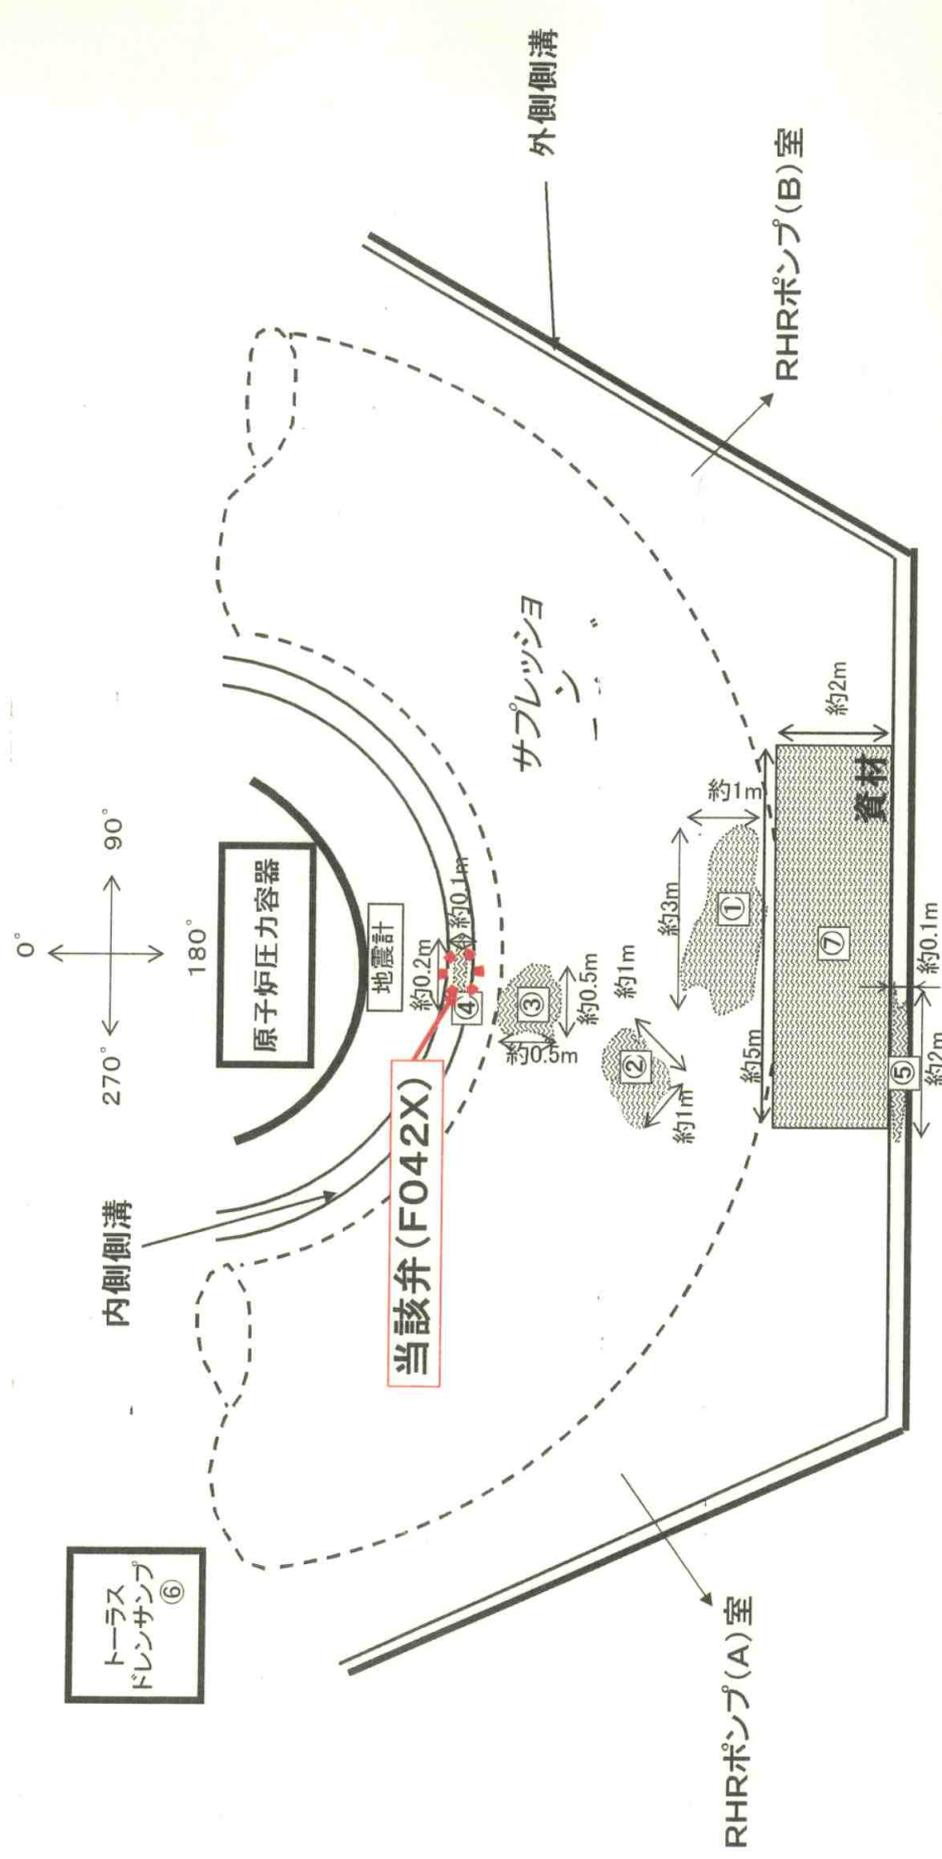
# 水溜まり箇所測定結果

場所	大きさ	Bq/cm <sup>3</sup>	リットル * 1	Bq
①	約3m × 約1m	1.6E+03	1.5	2.4E+06
②	約1m × 約1m	7.6E+01	0.5	3.8E+04
③	約0.5m × 約0.5m	2.7E+04	0.125	3.4E+06
④	約0.2m × 約0.1m	3.0E+02	0.01	3.0E+03
⑤	約2m × 約0.1m	4.0E+01	0.1	4.0E+03
⑥ * 2	約0.2m × 約0.3m	4.0E+01 * 3	0.03	1.2E+03
⑦	約5m × 約2m	4.0E+01 * 3	5	2.0E+05
合計				6.0E+06

平成18年8月3日、原子炉建屋地下3階トラス室の床に合計7箇所の放射性物質を含む水溜まりが発見されました。調査の結果、この水は分解点検のため開放中の原子炉冷却材浄化系の弁から漏えいしたことがわかりました。

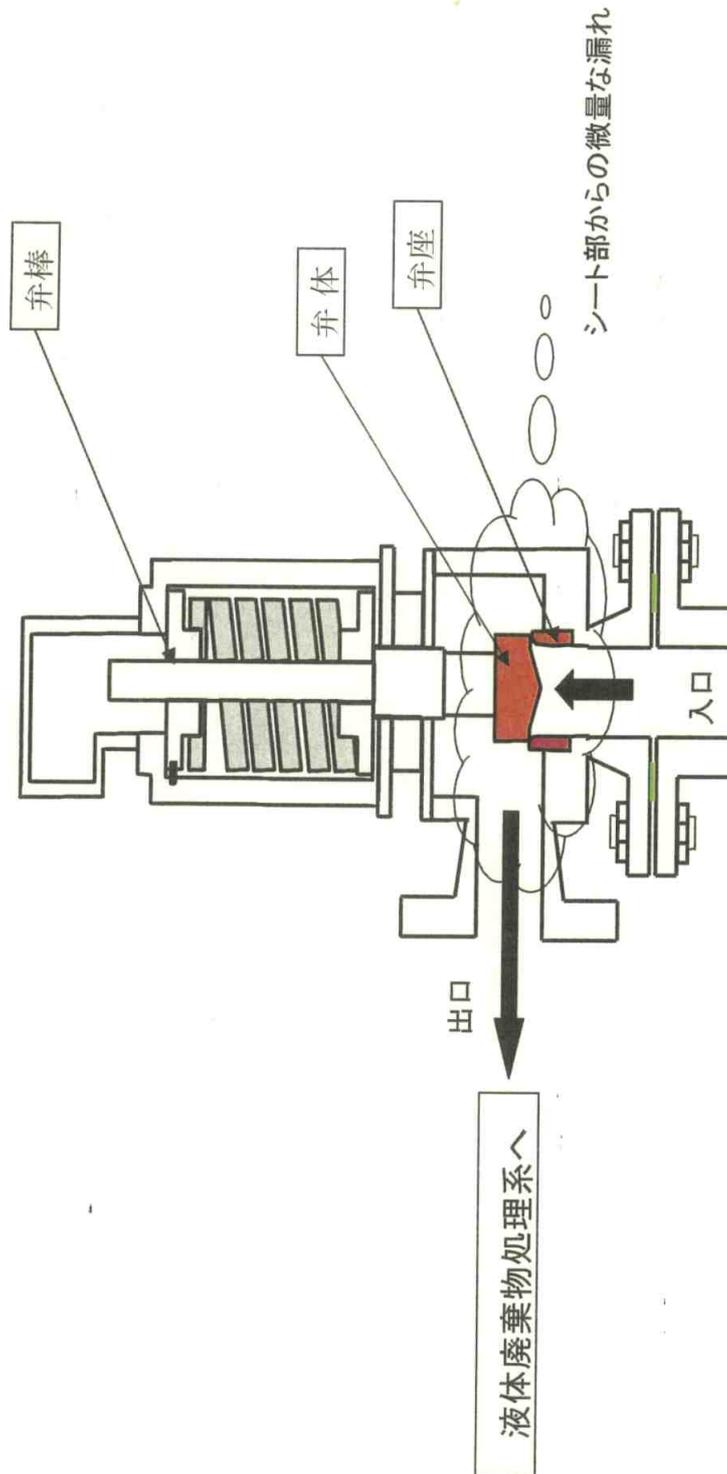
高圧第1給水加熱器逃し弁概略図

このため、12月9日4時49分に、原子炉を停止し、当該弁の点検を実施しました。点検の結果、弁シート部に浸食および漏えい痕が確認されたことから、弁体および弁棒を新品に交換するとともに、弁座の手入れを行いました。

なお、事象発生の原因は、当該弁の前回の分解点検時に弁体と弁座間にゴミなどがかみ込んだことにより、シート部が傷つき、シート部からの漏えいが発生したものと推定しており、再発防止対策として、復旧時の異物混入防止対策を徹底し、当該弁の点検を完了しております。

点検の結果、弁シート部に浸食および漏えい痕が確認されたことから、弁体および弁棒を新品に交換するとともに、弁座の手入れを実施いたしました。

原因については、当該弁の前回分解点検時に弁体と弁座間にゴミなどがかみこんだことにより、シート部が傷つき、シート部からの漏えいが発生したものと推定しており、再発防止対策として、復旧時の異物混入防止対策を徹底することといたしました。

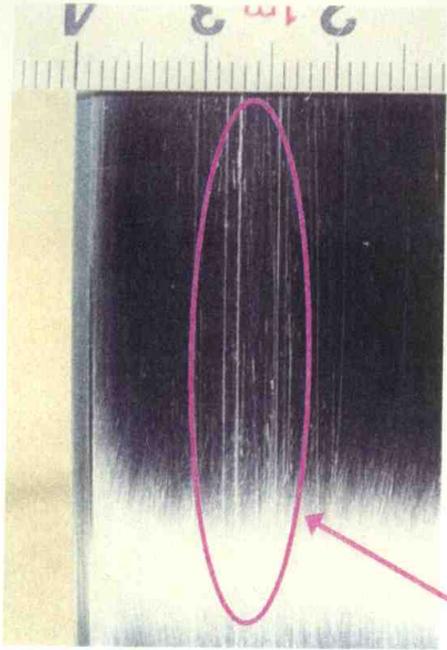
90° 側

当たり跡
