## 女川原子力発電所 1 号機における中間停止に向けた停止操作中の原子炉自動停止の未報告の概要

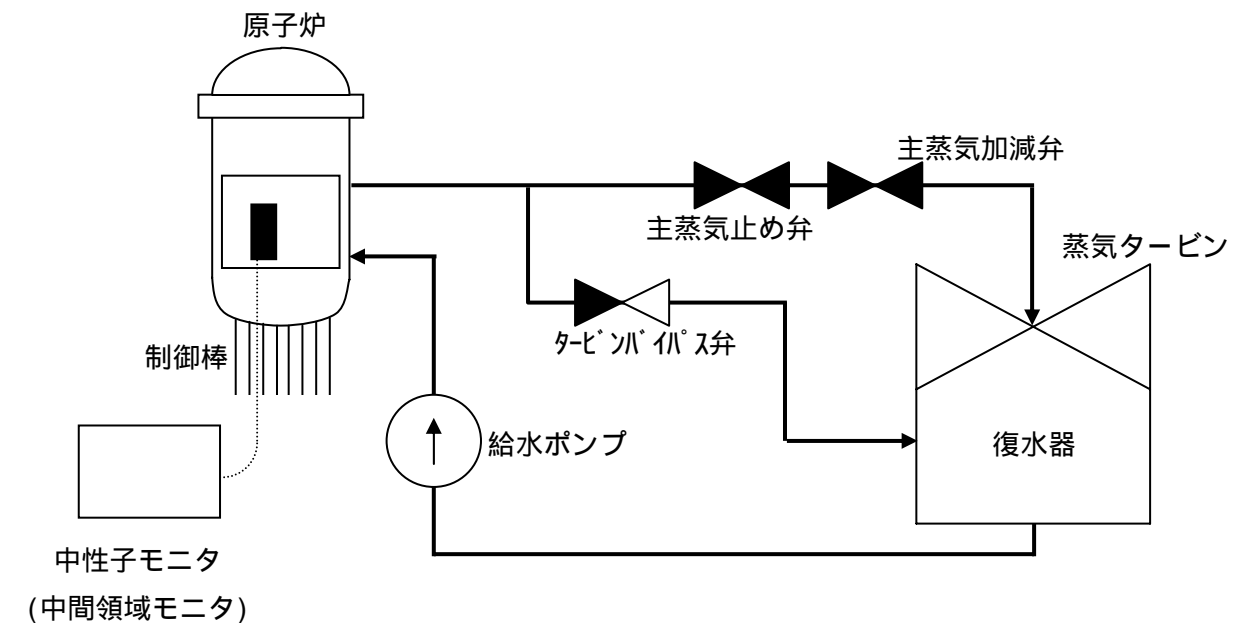
### 4. 系統概要図

平成 10 年 6 月 11 日、女川原子力発電所 1 号機において、中間停止を行うため原子炉停止操作を実施していたところ、発電機解列後の原子炉減圧過程において、核分裂の状態を監視するため中性子の量を計測している中間領域モニタ（以下「IRM」という。）の値が原子炉スクラム設定値を上回ったことから、原子炉が自動停止した。IRM 記録を確認したところ、同日 2 時 50 分頃に中性子の量が原子炉スクラム設定値に達した後、急減していることから、同時刻に原子炉が自動停止したものと考えられる。
