IV. 地震以外に起因する津波の評価 3. 日高舟状海盆の海底地すべり 3.1 浦河沖の海底地すべり 3.1.2 崩壊域, 堆積域及び海底地すべりのすべり面の推定結果:1135測線

IV. 地震以外に起因する津波の評価

3. 日高舟状海盆の海底地すべり

3. 2 尻屋崎沖の海底地すべり

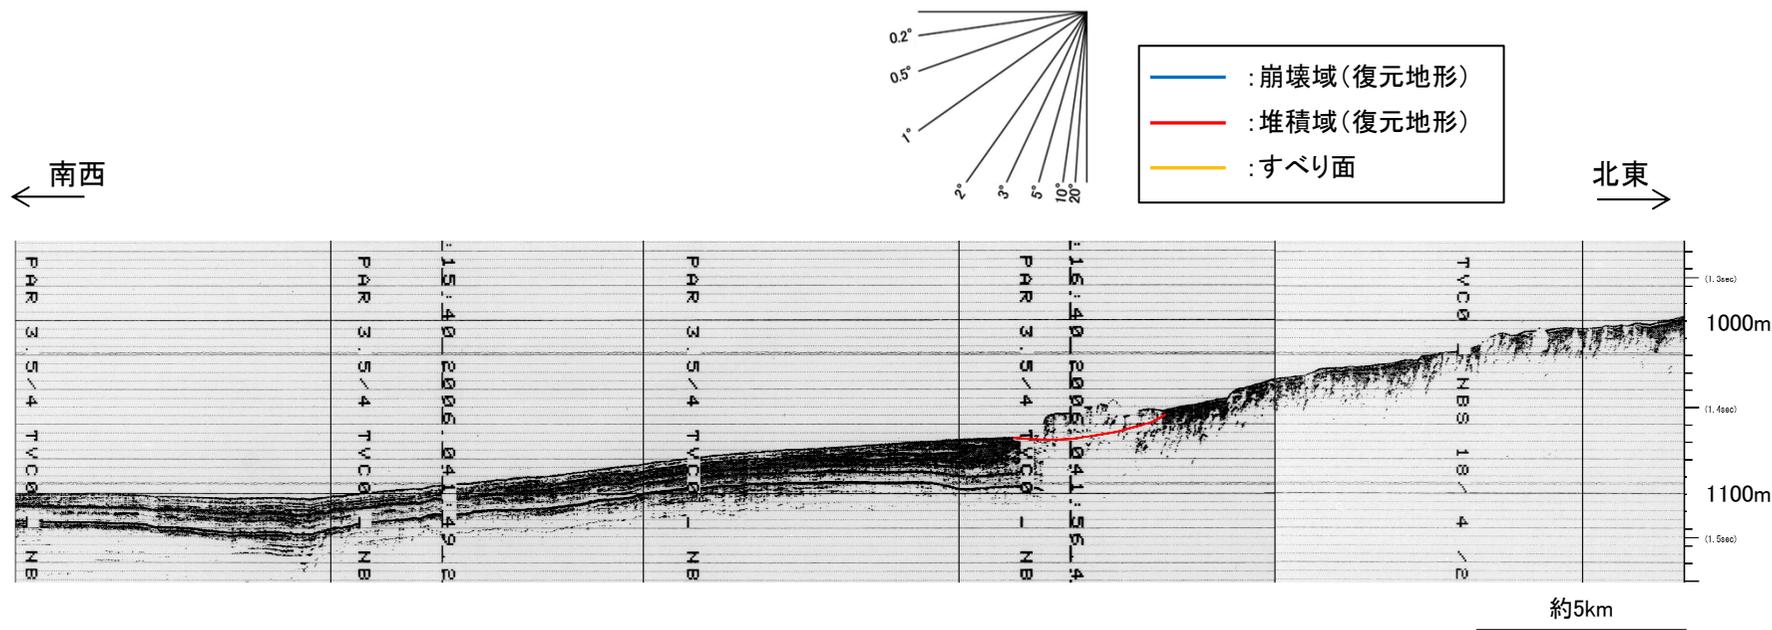
1136測線

IV. 地震以外に起因する津波の評価 3. 日高舟状海盆の海底地すべり 3.1 浦河沖の海底地すべり 3.1.2 崩壊域, 堆積域及び海底地すべりのすべり面の推定結果:1136測線

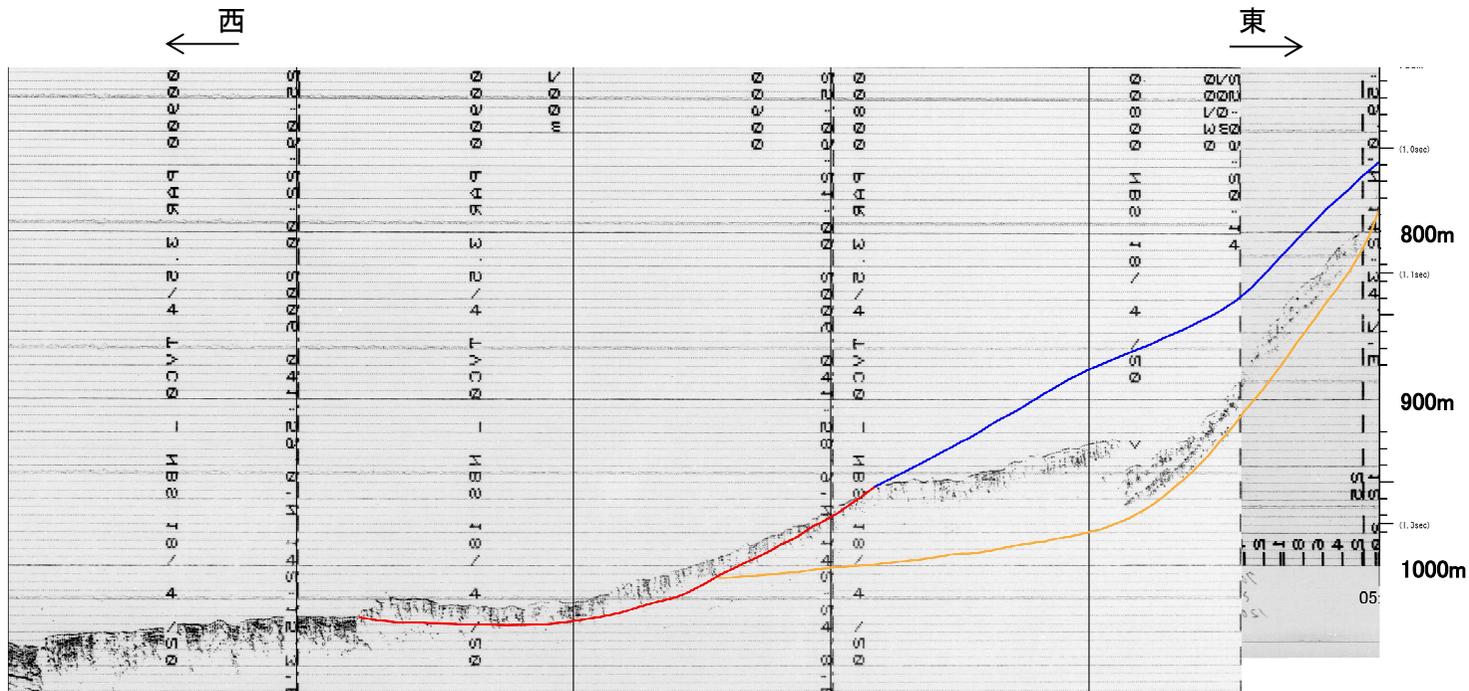
4159測線

IV. 地震以外に起因する津波の評価 3. 日高舟状海盆の海底地すべり 3.1 浦河沖の海底地すべり 3.1.2 崩壊域, 堆積域及び海底地すべりのすべり面の推定結果:4159測線

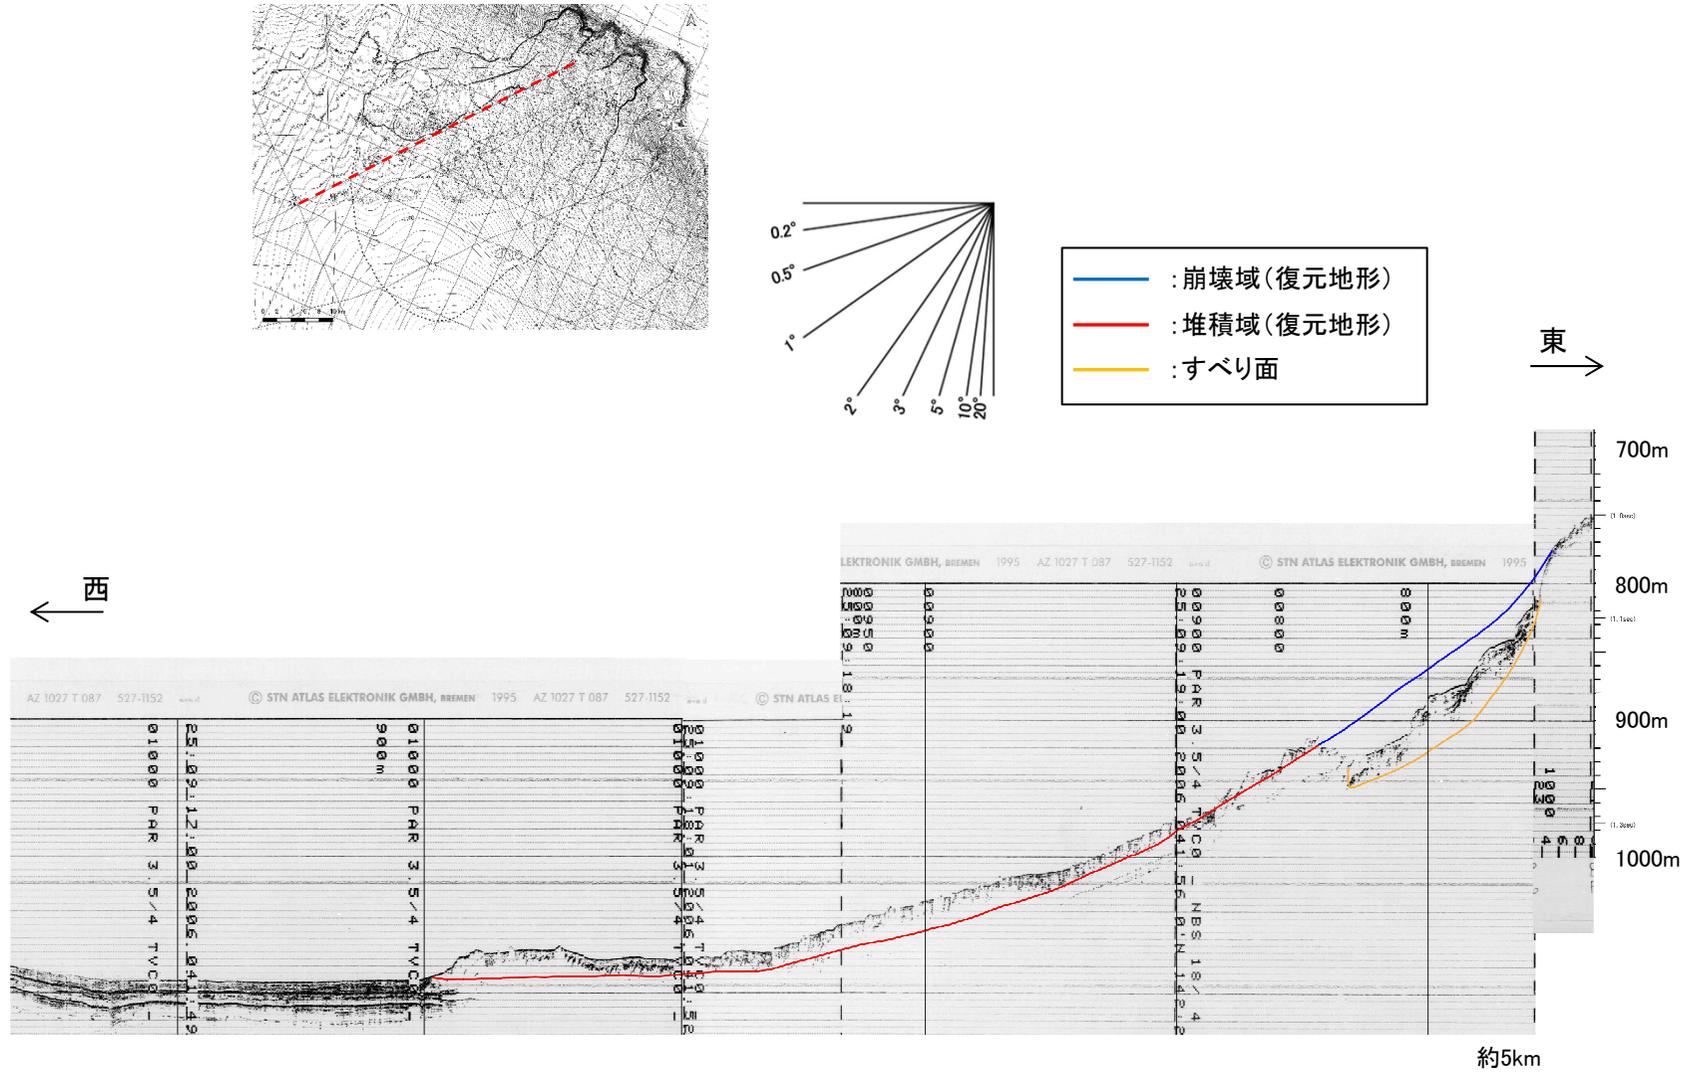
0926測線

IV. 地震以外に起因する津波の評価 3. 日高舟状海盆の海底地すべり 3.1 浦河沖の海底地すべり 3.1.2 崩壊域, 堆積域及び海底地すべりのすべり面の推定結果:0926測線

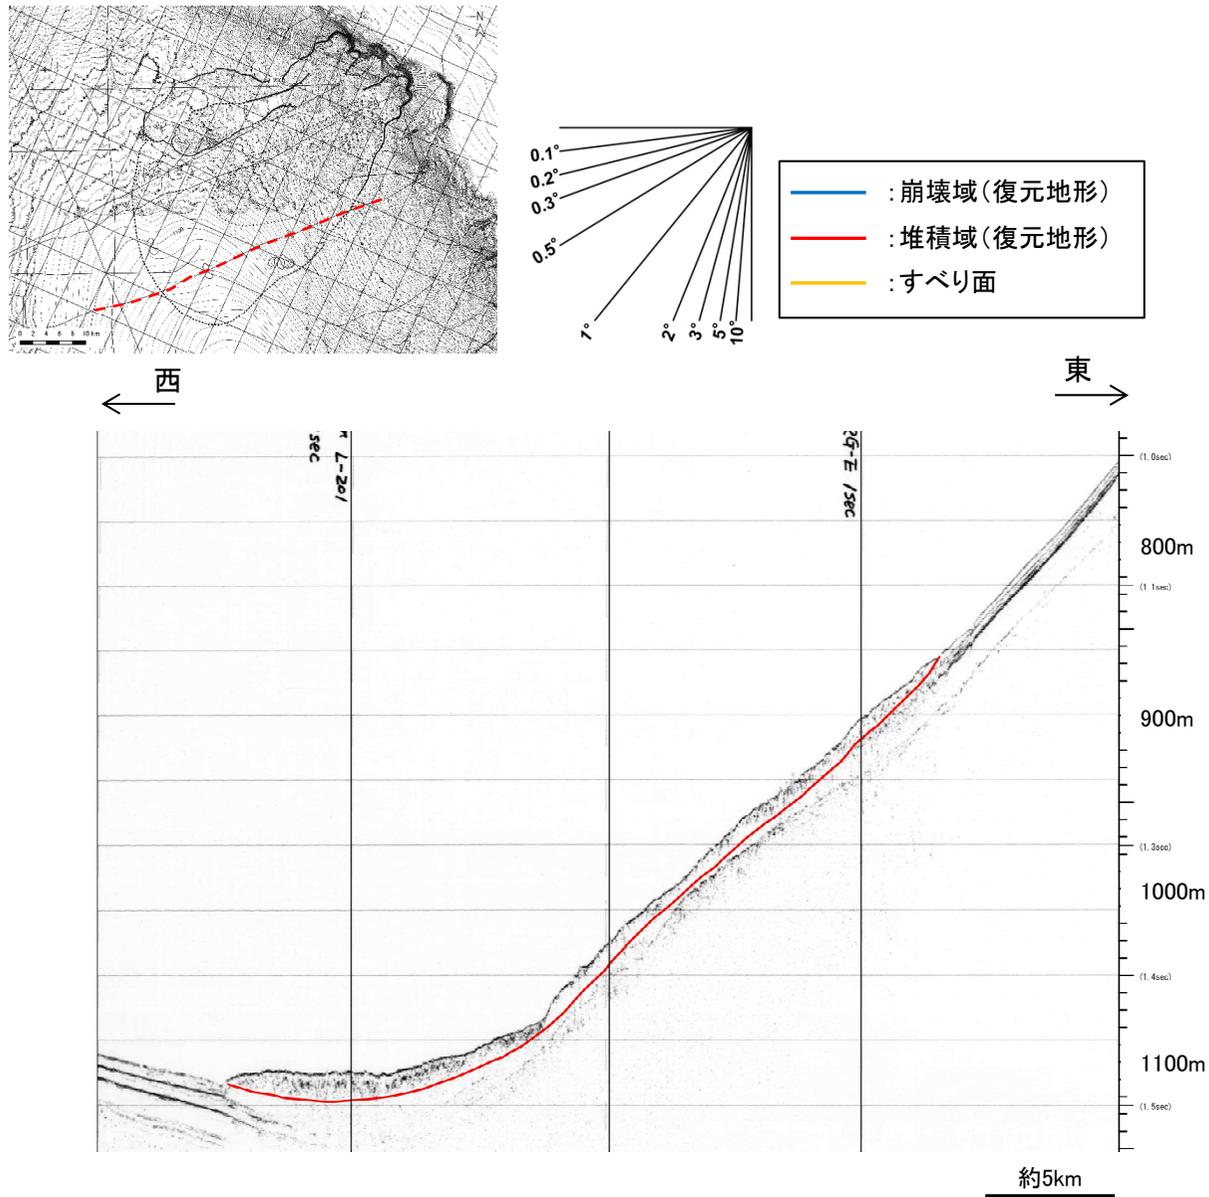
IV. 地震以外に起因する津波の評価 3. 日高舟状海盆の海底地すべり 3.1 浦河沖の海底地すべり 3.1.2 崩壊域, 堆積域及び海底地すべりのすべり面の推定結果: 823-201測線

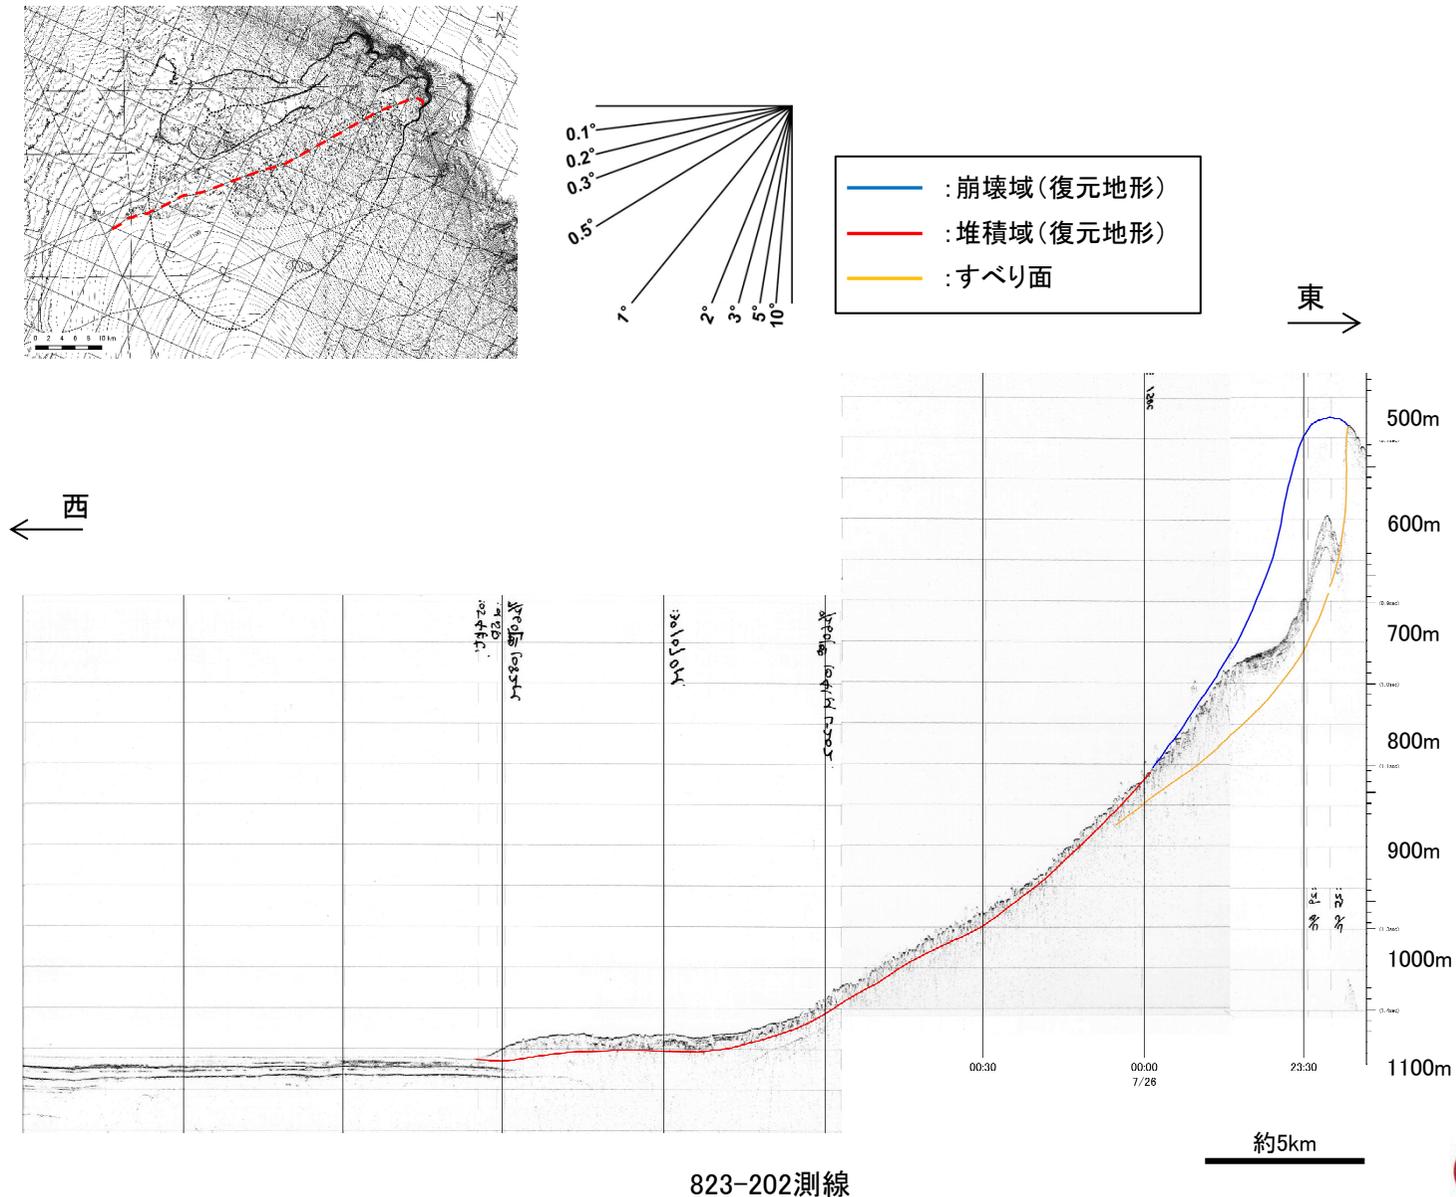
IV. 地震以外に起因する津波の評価 3. 日高舟状海盆の海底地すべり 3.1 浦河沖の海底地すべり 3.1.2 崩壊域, 堆積域及び海底地すべりのすべり面の推定結果: 823-202測線

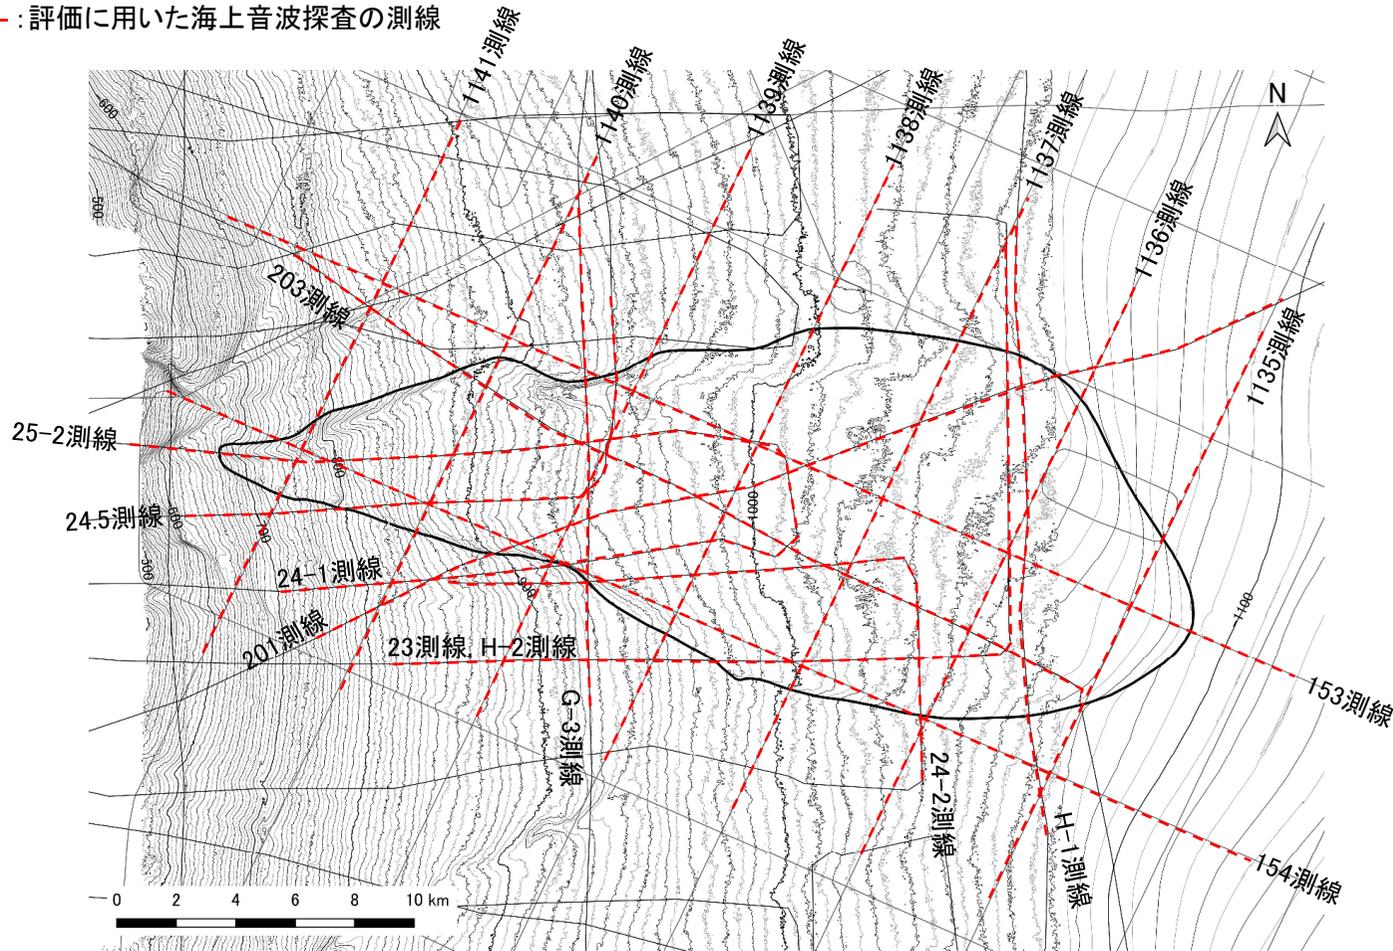
3.2.1 崩壊域、堆積域及び海底地すべりのすべり面の推定に用いた海上音波探査の測線

- ・ 尻屋崎沖の海底地すべり上の海上音波探査記録を用いて、崩壊域、堆積域の判読を実施した。
- ・ 評価に用いた海上音波探査の測線を以下に示す。

---: 評価に用いた海上音波探査の測線
