# 女川原子力発電所 定期検査・主要機器点検情報

(平成16年7月分)

| 件 名 | 主蒸気圧力検出器（B）ブルドン管付け根部の微細なひびについて | | |

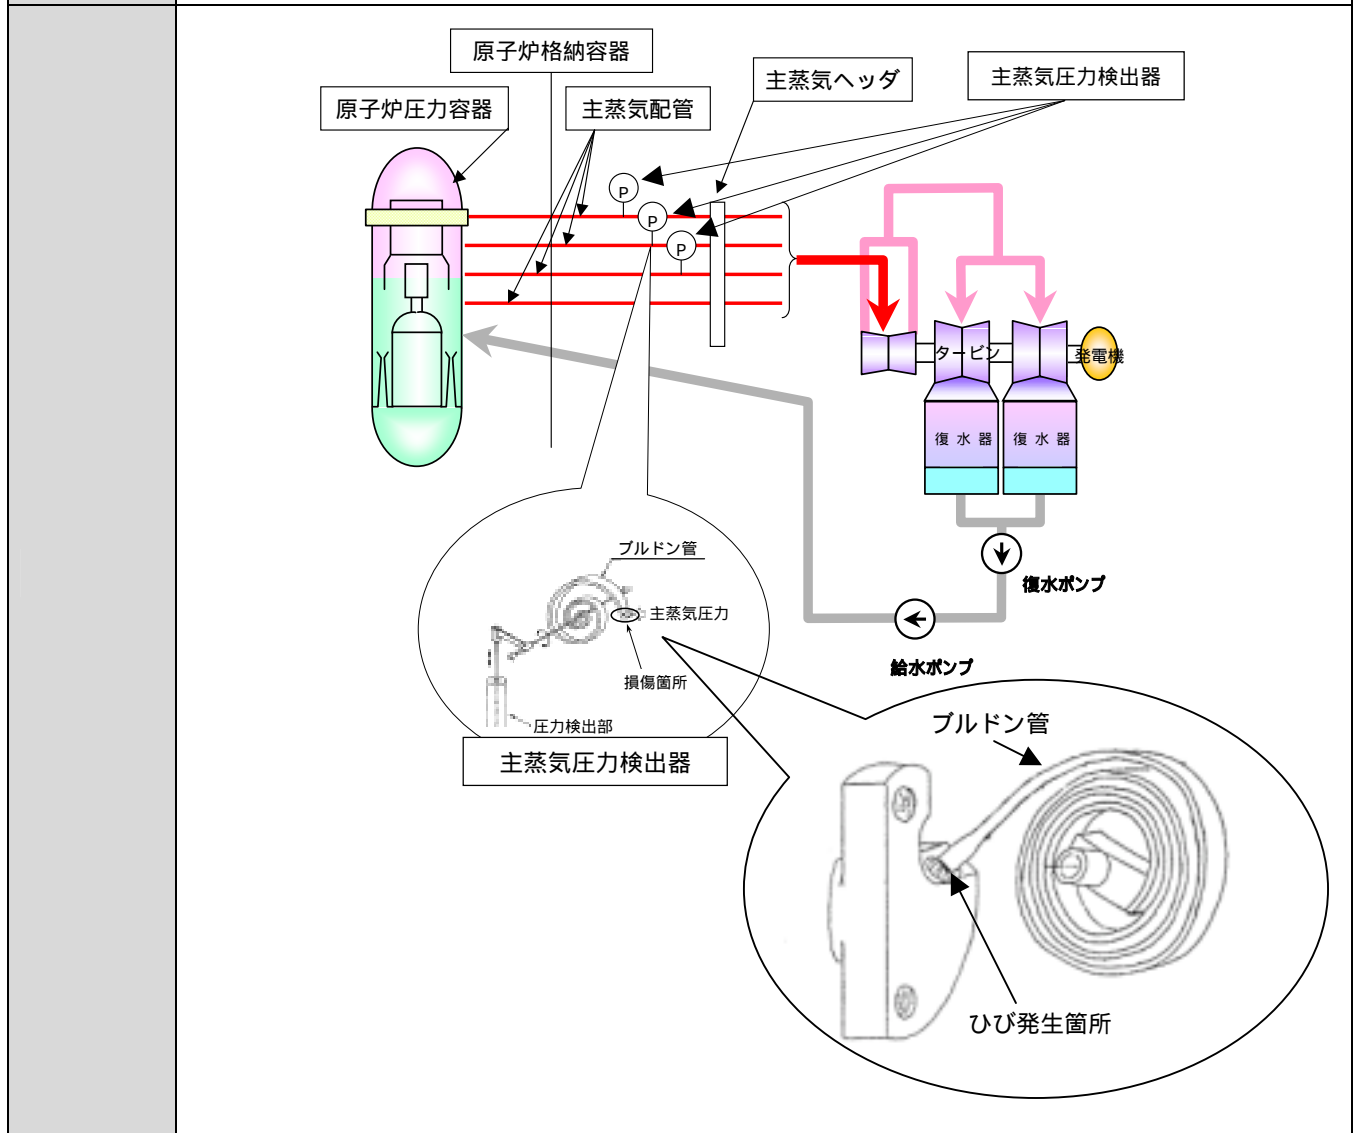
| 設備概要 | 主蒸気圧力検出器は、タービンへ供給される蒸気圧力を検出する装置で、検出した圧力信号はタービンの制御に用いられています。 | | | | |

| 所 見 | <ul style="list-style-type: none"> <li>・主蒸気圧力検出器の点検が完了したことから、系統復旧のため仮設ポンプによる圧力検出ラインの水張りを行っていたところ、3台ある主蒸気圧力検出器のうちB号機内のブルドン管付け根部に微細なひびを発見しました。</li> <li>・主蒸気圧力検出器（B）内ブルドン管を新品のものに取替えます。</li> </ul> | | | | |
