女川原子力発電所 定期検査・主要機器点検情報

| 号機 | 1号機 | | 定期検査 | 第17回定期検査 | | | |
| 件名 | 復水浄化系配管の減肉について | | | | | | |

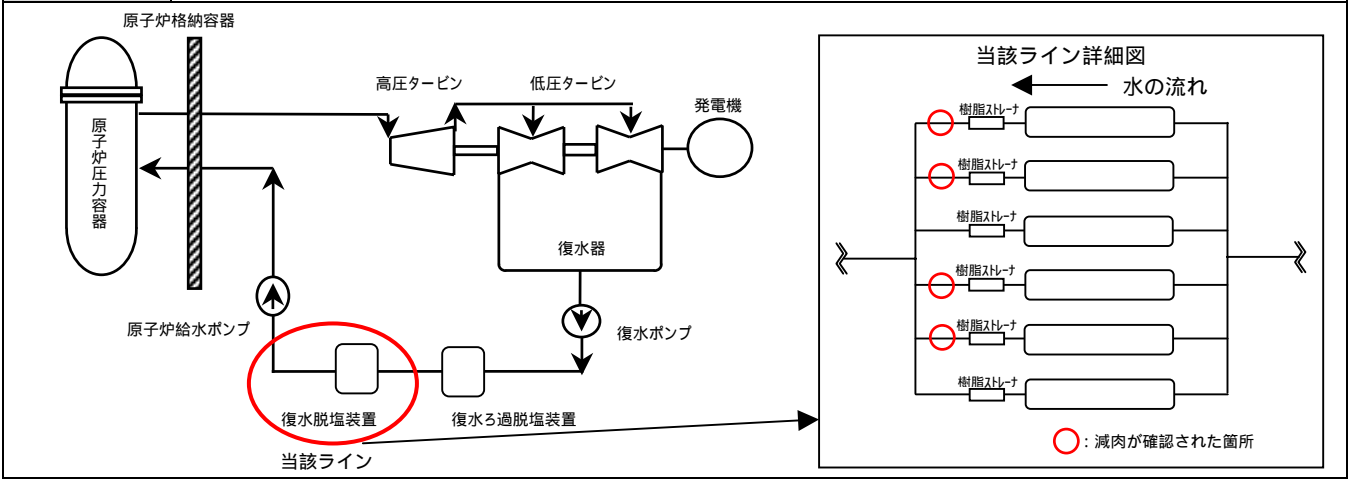
| 所見 | <ul style="list-style-type: none"><li>2月13日から5月10日にかけて、配管肉厚測定検査における超音波厚さ測定を実施しました(計237箇所)。</li><li>点検の結果、復水脱塩装置樹脂ストレーナ(E)出口配管において、今定検中に取替えが必要と判定された減肉箇所が1箇所確認されました(3月3日)。</li><li>水平展開として、同形状のラインである復水脱塩装置樹脂ストレーナ(A)～(D)および(F)出口配管(計5箇所)を測定した結果、(A)(B)(D)で今定検中に取替えが必要と判定された減肉箇所が3箇所確認されました(4月6日)。</li></ul> 測定結果は以下のとおりです。 | | | | | | |
| | | 公称肉厚<br>(mm) | 必要最小肉厚<br>(mm) | 測定最小肉厚<br>(mm) | 減肉率<br>(mm/hr) | 余寿命<br>(年) | 備考 |
| | A | 9.3 | 4.99 | 8.1 | $4.5 \times 10^{-4}$ | 0.79 | 今定検中取替 |
| | B | 9.3 | 4.99 | 6.4 | $2.7 \times 10^{-4}$ | 0.61 | 今定検中取替 |
| | C | 9.3 | 4.99 | 7.2 | $1.6 \times 10^{-4}$ | 1.5 | 今定検中取替 |
| | D | 9.3 | 4.99 | 7.6 | $2.9 \times 10^{-4}$ | 1.0 | 今定検中取替 |
| | E | 9.3 | 4.99 | 6.6 | $2.7 \times 10^{-4}$ | 0.69 | 今定検中取替 |
| | F | 9.3 | 4.99 | 6.5 | $1.4 \times 10^{-4}$ | 1.3 | 今定検中取替 |

| | <ul style="list-style-type: none"><li>当該部位は、これまでの定期検査で減肉が確認されていた部位であり、計画的に肉厚調査を実施していました。</li><li>減肉が確認された(A)(B)(D)(E)の配管については、新管に取替えるとともに、予防保全の観点から(C)(F)の配管についても取替えを行います。</li></ul> | | | | | | |
