## 女川原子力発電所 定期検査・主要機器点検情報

No. 4 (改)

(平成18年8月分)

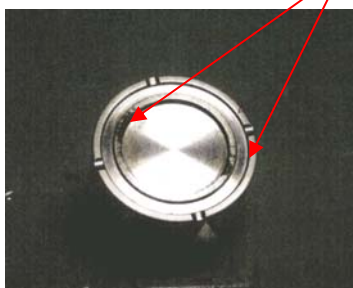
弁体状況図

号機	2号機	定期検査	第8回定期検査
件名	原子炉再循環ポンプ（A）パージライン逃し弁の傷について		
月日	平成18年8月8日（火）	発生	発見 確認
場所	原子炉建屋	設備	原子炉再循環系
		設備区分	安全上重要な系統
設備概要	<p>原子炉再循環ポンプは原子炉の水を循環させることにより、燃料から冷却材（原子炉水）への熱伝達を促進させるとともに、冷却材流量を調整することにより原子炉の出力を制御するものです。原子炉再循環ポンプパージラインはポンプ軸封部（メカニカルシール）に外部から水を供給することにより、ポンプ内の水が漏れ出すことを防止する目的で設置しています。</p>		
所見	<ul style="list-style-type: none"> <li>原子炉再循環ポンプ（A）パージライン逃し弁の分解点検を行ったところ、弁体および弁座に傷があることを発見しました（8月8日）。</li> <li>当該弁の弁座については手入れにより傷を除去し、また、弁体については取替えを実施しました（9月14日）。</li> <li>なお、B系の同弁についても分解点検を実施し、同事象が確認されたことから弁座の手入れおよび弁体の取替えを実施しました（9月14日）。</li> </ul>

傷が確認された箇所
